PROJETO DE MANUTENÇÃO DA OAE
PONTE SOBRE ARROIO PARAPÓ – km 581+739 – NORTE / SUL

VOLUME I - RELATÓRIO DE PROJETO
(ECS-116RS-581+739-OAE-OUT-RT-V1-001)

PONTE SOBRE O ARROIO PARAPÓ – BR-116 - Km 581 + 739

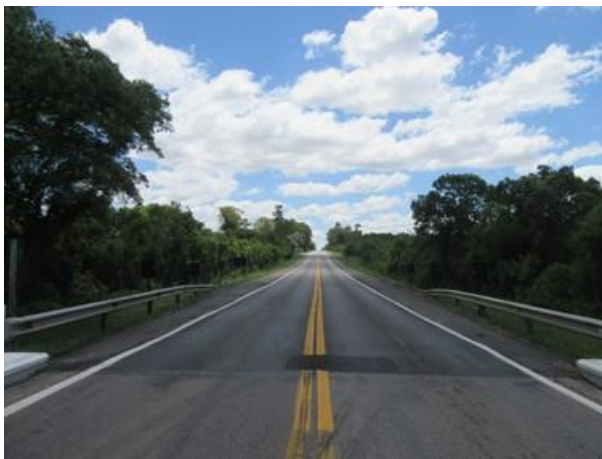
A aproximação e saída da obra apresenta orografia plana, pavimento asfáltico apresentando reparos e trincas sobre as juntas de dilatação, encontram-se totalmente recobertas pelo pavimento. O passeio e guarda corpo apresentam bom estado de conservação.

Foto 7: Aproximação norte - vista Pelotas.

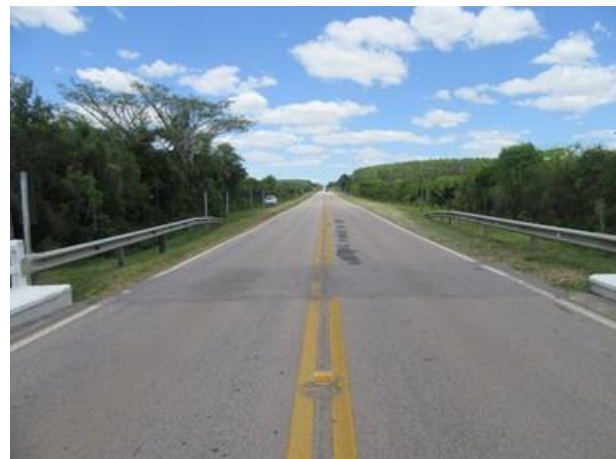
Foto 8: Aproximação sul - vista Jaguarão.

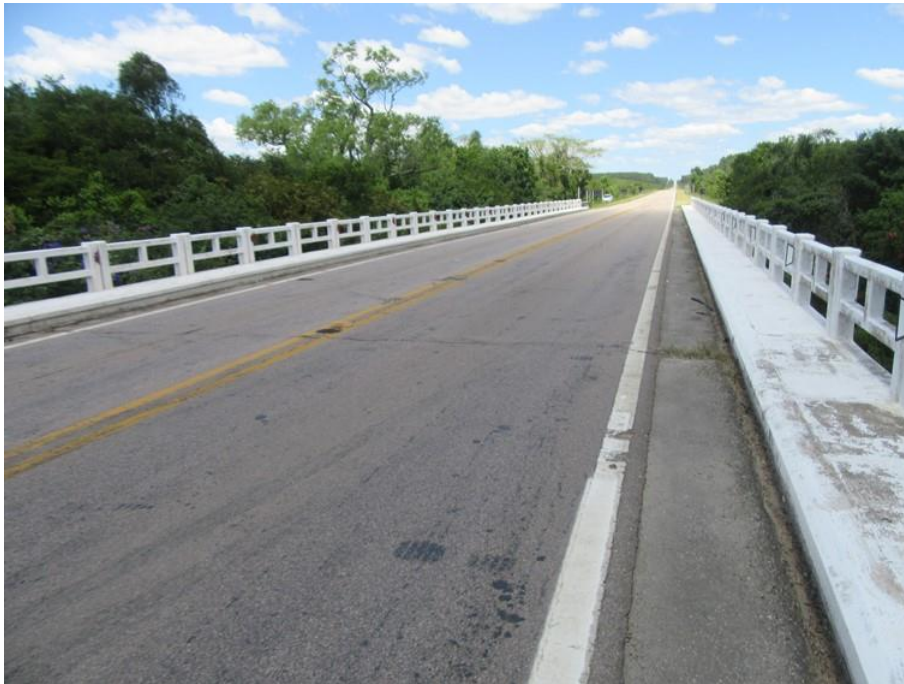
- **Pista:** Simples.
- **Faixas de rolamento:** 2 (duas) faixas;
- **Faixa lateral de segurança:** Inexistente.
- **Acostamento:** Inexistente.
- **Sinalização horizontal:** Existente (Necessitando pintura).
- **Sinalização vertical:** Existente e em bom estado.
- **Pavimentação:** Pavimento existente flexível apresentando reparos e trincas.
- **Iluminação:** Inexistente.
- **Barreiras rígidas de concreto, sobre a obra:** Inexistente.
- **Defensas metálicas:** Existentes na entrada e saída da obra.

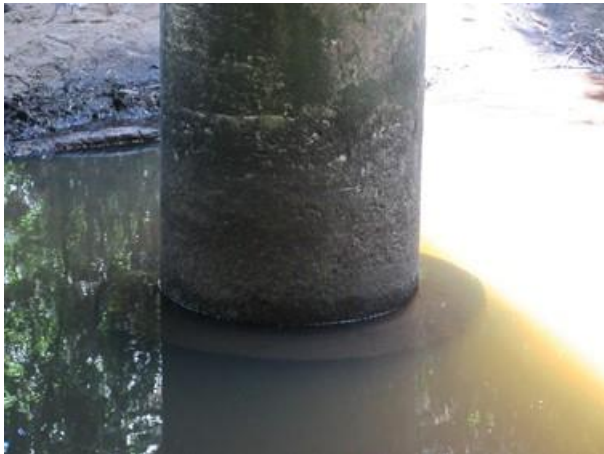
Foto 34: Apoio 2 – Pilar 1.

- Apresentam manchas de umidade;
- Os pilares 1 e 2 sofreram processo de lixiviação na base;

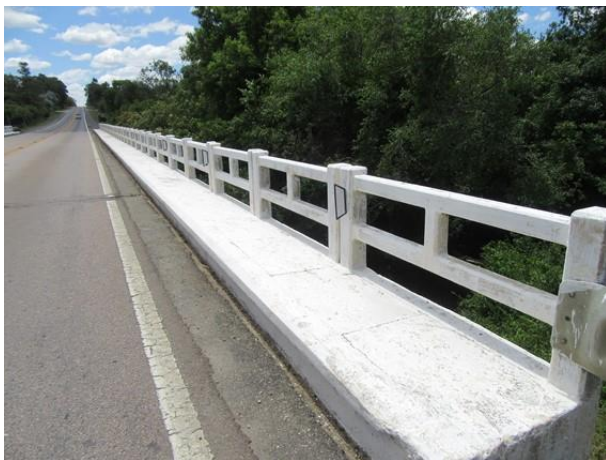
Foto 54: Passeios laterais.

- Passeios apresentam bom estado;
- Pavimento asfáltico – Trincas sobre as juntas;
- Sinalização Horizontal apresenta desgaste;
- Sinalização Vertical em bom estado;

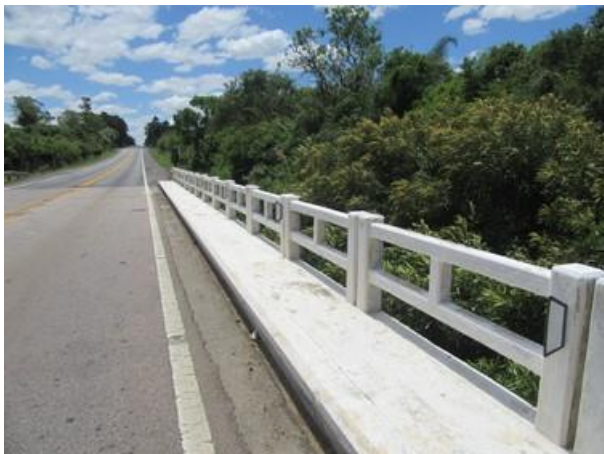
Foto 64: Guarda corpo leste - Sul/Norte.

- Guarda Corpo de ambos os bordos em bom estado;
- Apresentam altura insuficiente ($h=0,75\text{cm}$)

- Altura insuficiente do guarda corpo (0,75m)
- Juntas de dilatação com trincas, gerando infiltração na superestrutura e mesoestrutura.

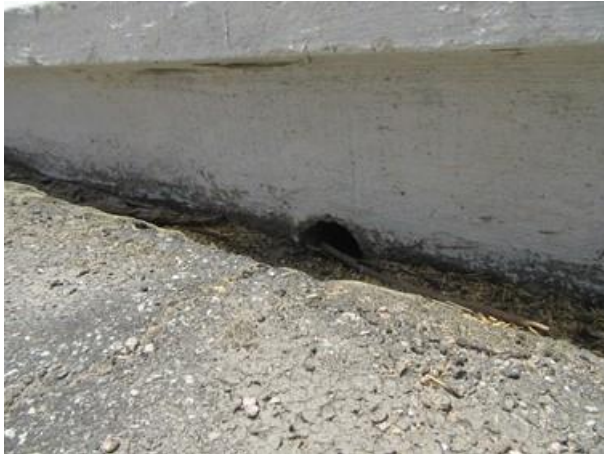
Foto 66: Buzinote – Bordo Leste.

- Buzinotes apresentando falha na vedação;
- Ausência de prolongamento;
- Buzinote diâmetro insuficiente ($d=50\text{mm}$);
- Ausência de elementos de drenagem sobre o talude;

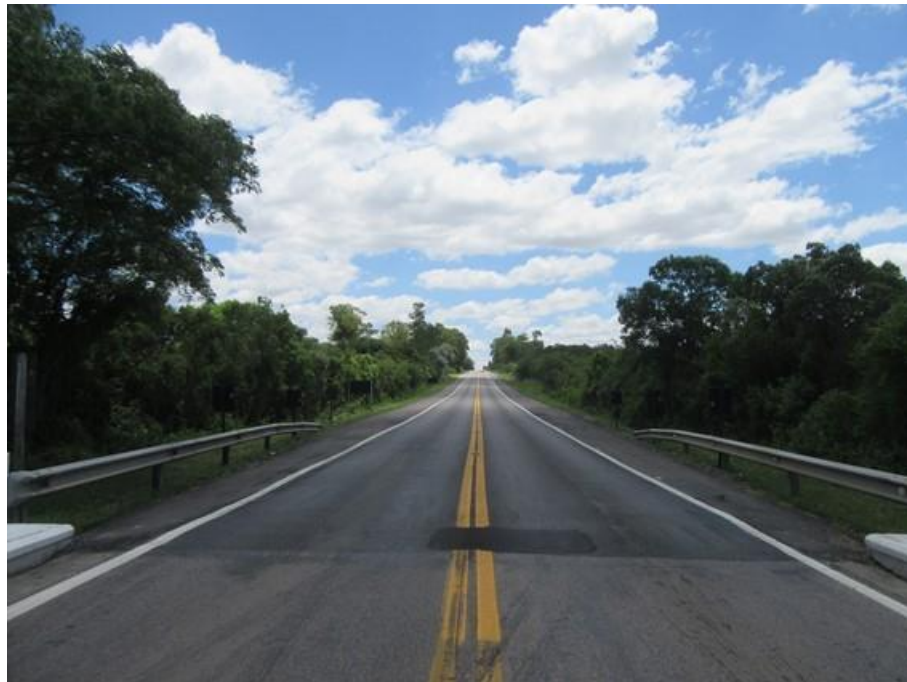
Foto 03 (IMG_1846): Aproximação Norte – Vista Pelotas.

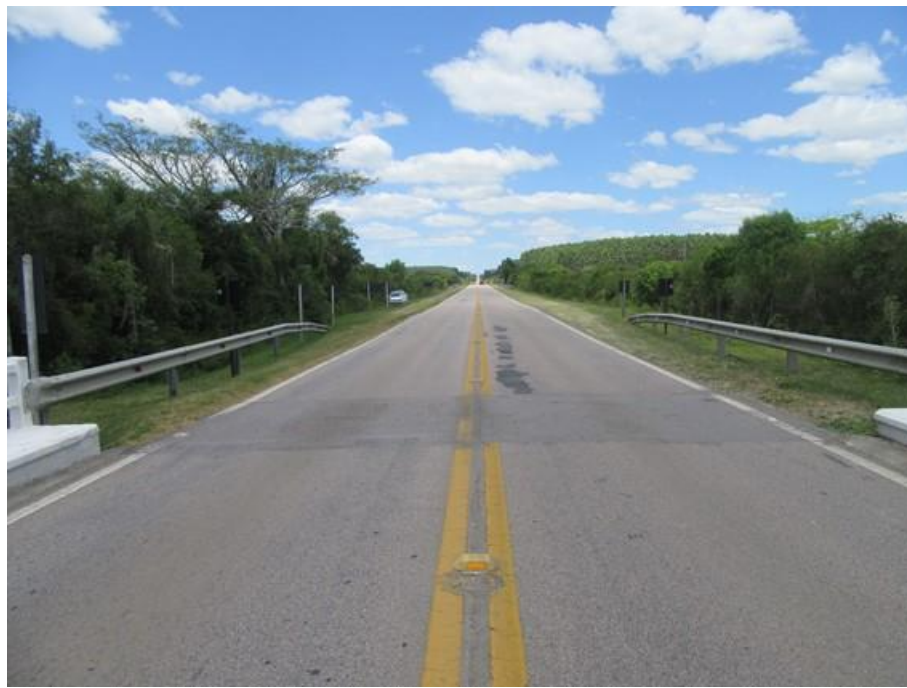
Foto 04 (IMG_1873): Aproximação sul - Vista Jaguarão.

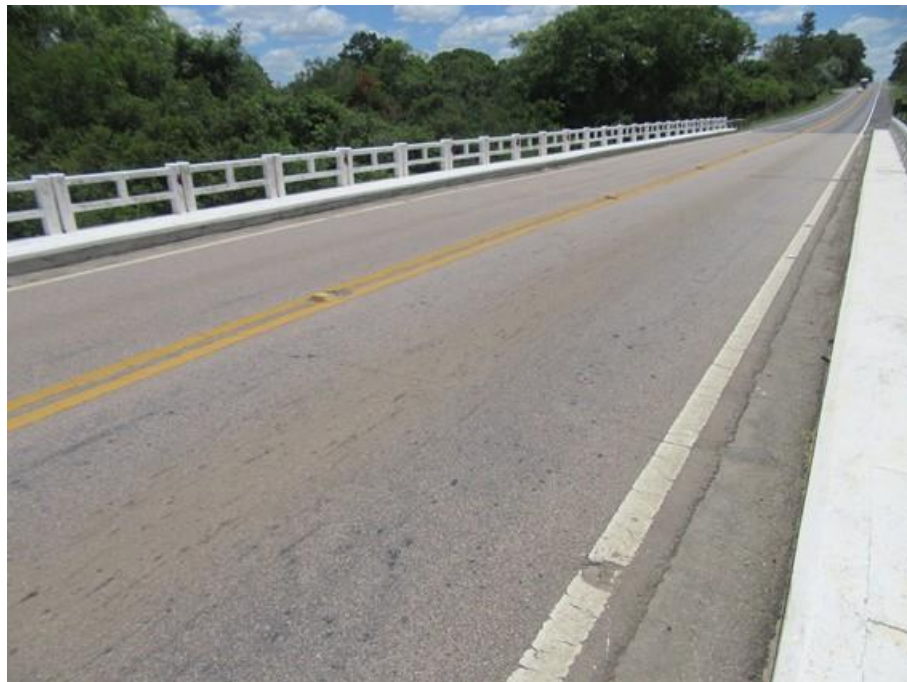
Foto 06 (IMG_1876): Pista leste – Vista Sul/Norte.

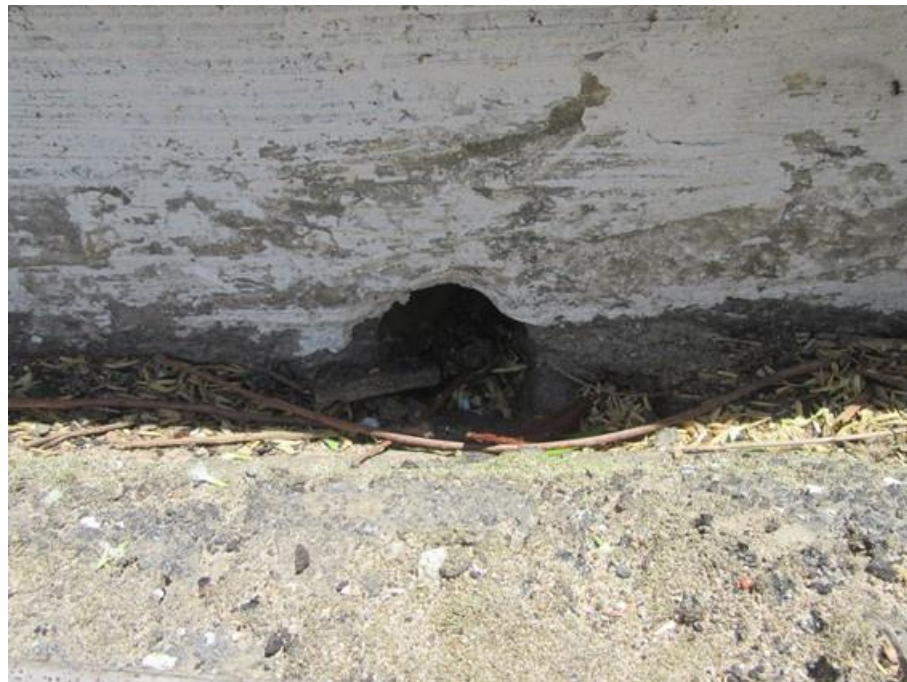
Foto 12 (IMG_1855): Buzinote oeste.

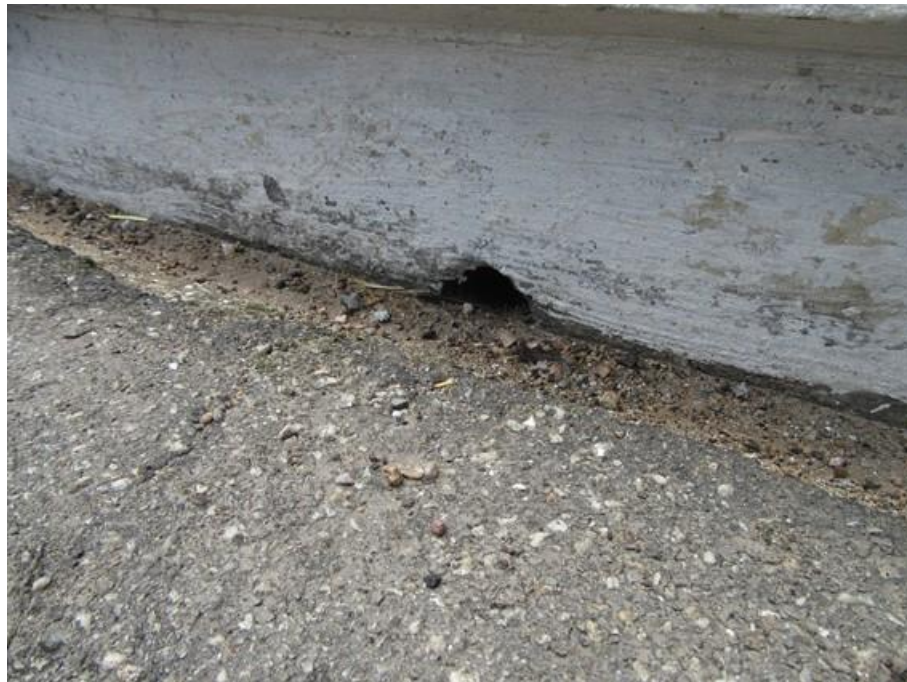
Foto 13 (IMG_1880): Buzinote Leste.

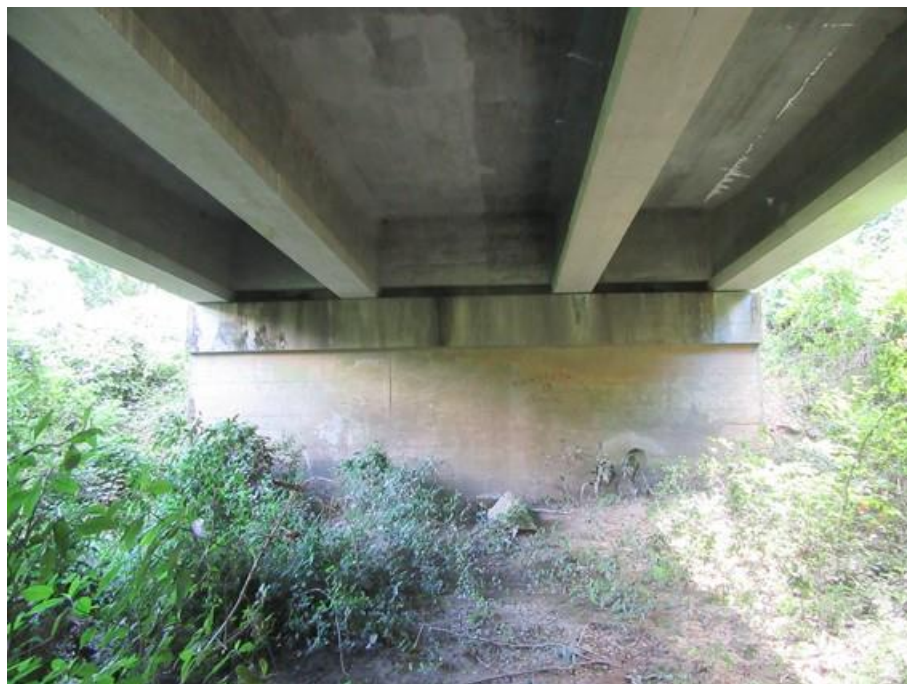
Tabuleiro: Apresenta área considerável com manchas de umidade, eflorescência com formação de estalactites (Anexo II fotos: 14;15;16;17;18;19;20;21;22;23;24).

Foto 16 (IMG_1533): Encontro 1 – Vista Sul/Norte.

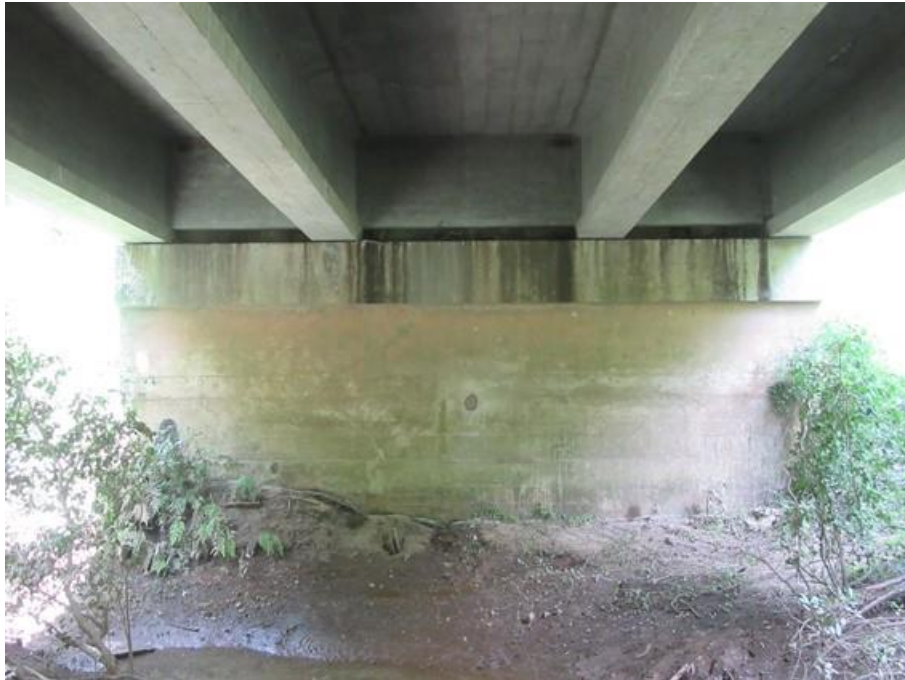
Foto 17 (IMG_1755): Encontro 2 – Vista Norte/Sul.

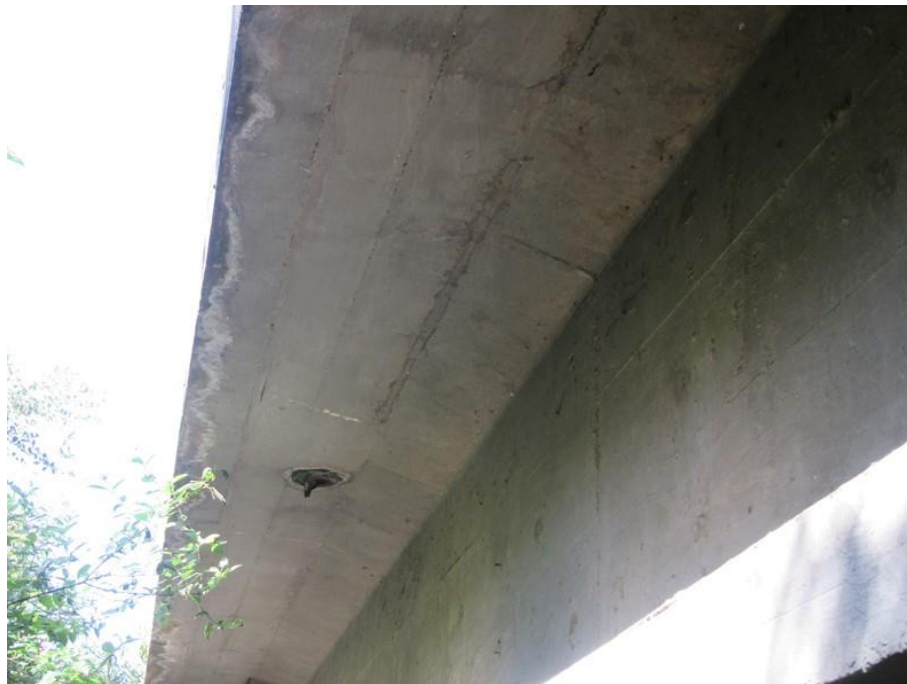
Balanço Leste e Oeste: É possível observar manchas de umidade, eflorescências e infiltrações pelas juntas de dilatação e junta elástica. (Anexo II fotos:28;29;30;31;32;33;34;35;36;37;38;39).

Foto 28 (IMG_1508): Balanço leste – Vista Norte/Sul.

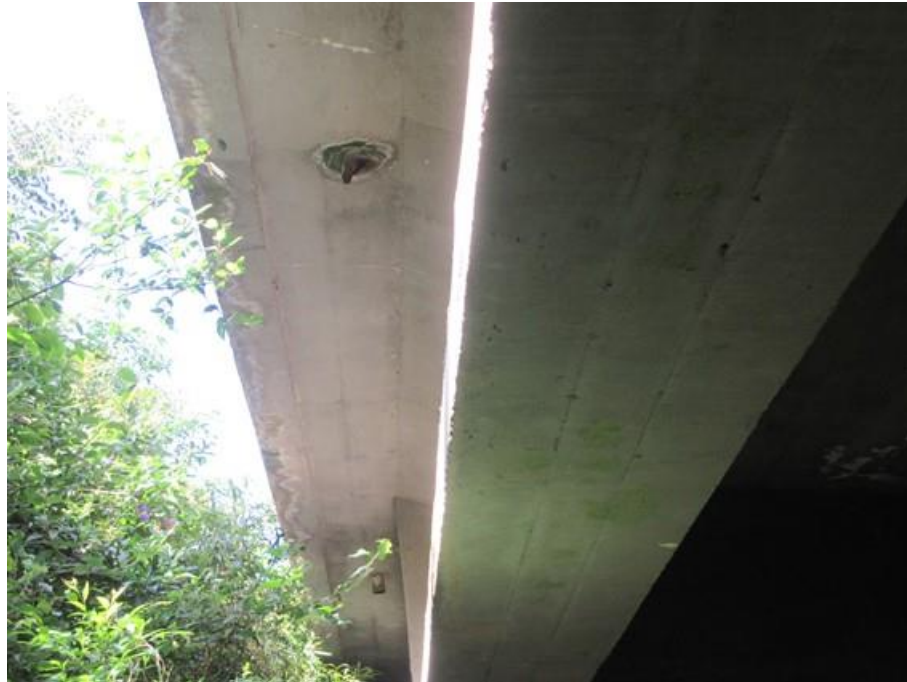
Foto 29 (IMG_1512): Balanço leste – Vista Norte/Sul.

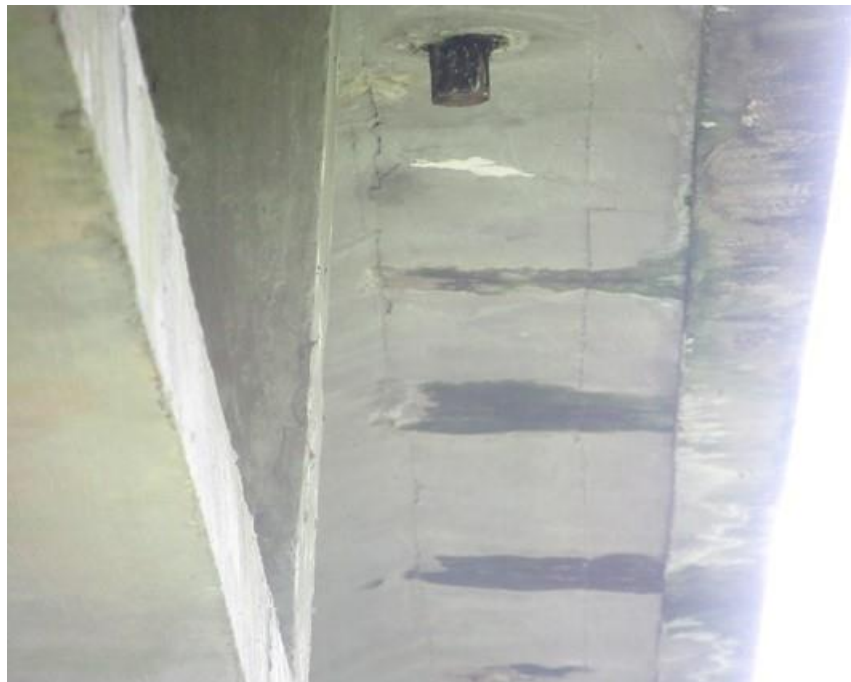
Foto 34 (IMG_1752): Balanço Leste – Vista Norte/Sul.

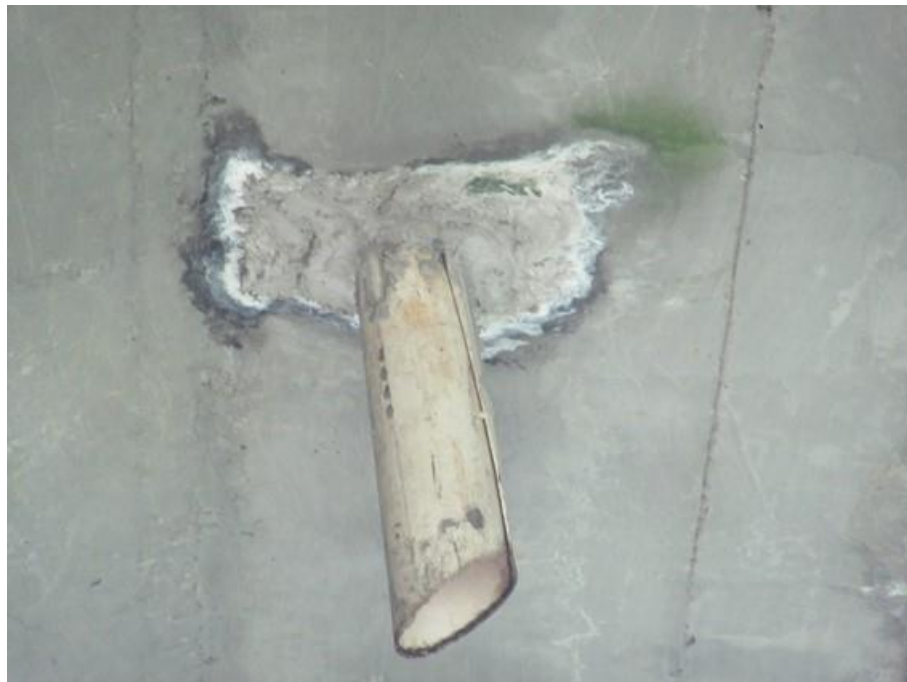
Foto 36 (IMG_1753): Buzinote – Balanço Leste.

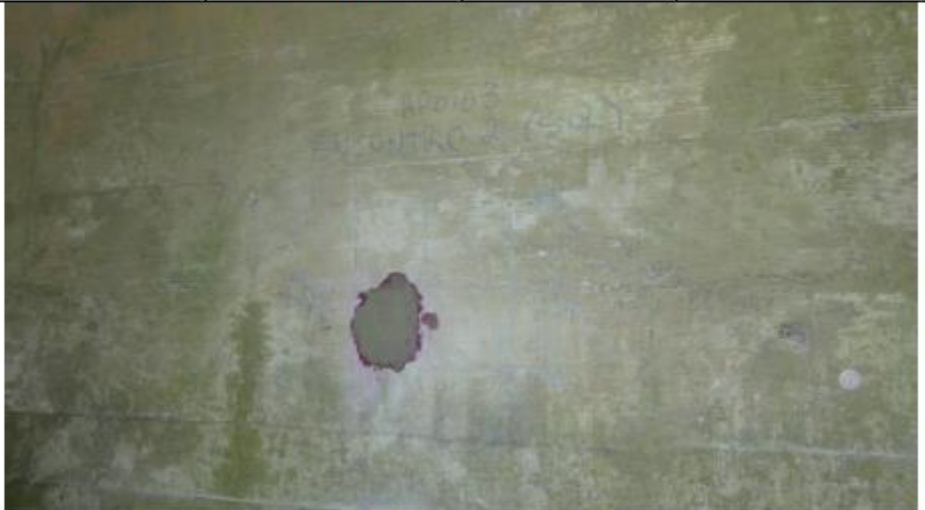
Identificação	Estribos		Armadura Principal	
	Cobrimento médio	Espaçamento médio entre as barras	Cobrimento médio	Espaçamento médio entre as barras
Encontro 2 - apoio 3 - sul	17 mm	160 mm	33 mm	160 mm
Imagem 1

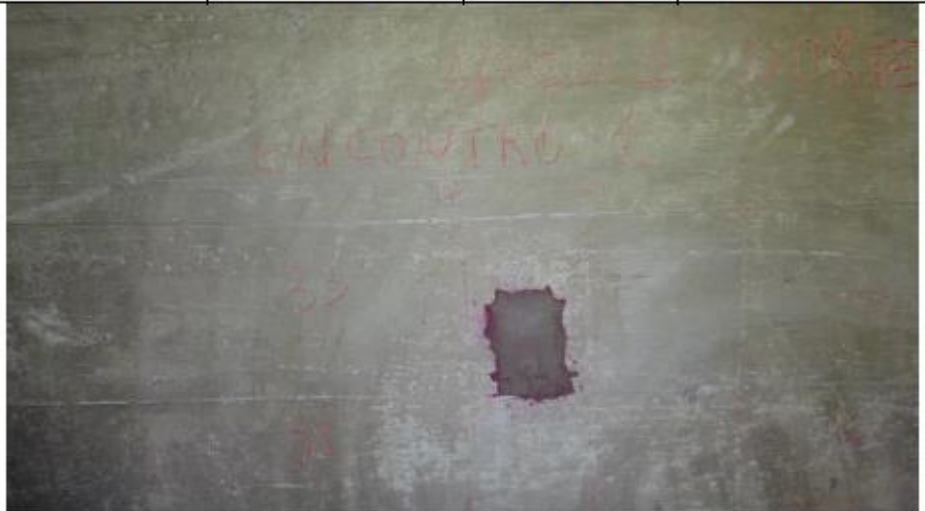
Identificação	Estribos		Armadura Principal	
	Cobrimento médio	Espaçamento médio entre as barras	Cobrimento médio	Espaçamento médio entre as barras
Encontro 1 - apoio 1 - norte	9 mm	180 mm	29 mm	180 mm
Imagem 2

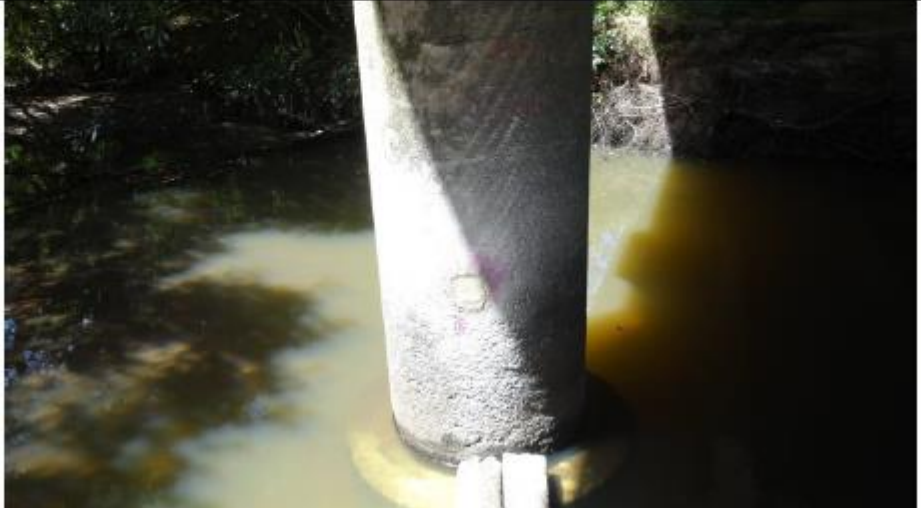
Identificação	Estribos		Armadura Principal	
	Cobrimento médio	Espaçamento médio entre as barras	Cobrimento médio	Espaçamento médio entre as barras
Pilar leste - apoio 2	5 mm	200 mm	27 mm	300 mm
Imagem 3

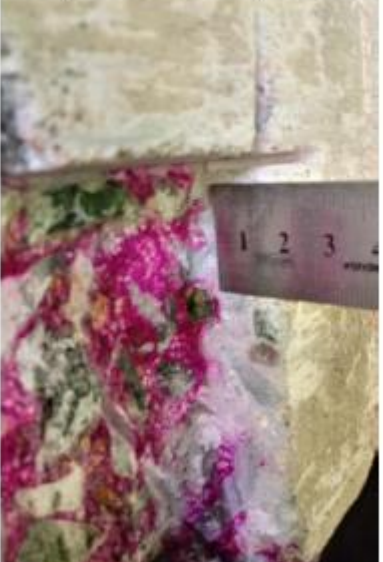
Encontro 1 - apoio 1 - norte

Identificação	Profundidades de carbonatação medidas (mm)				
	A	B	C	D	MÉDIA
	9	4	10	15	9,5

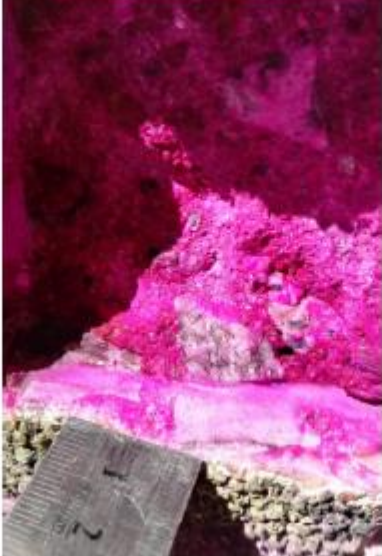
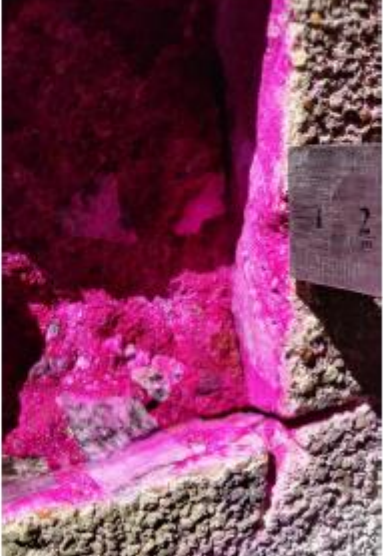
Pilar leste - apoio 2

Identificação	Profundidades de carbonatação medidas (mm)				
	A	B	C	D	MÉDIA
	2	2	2	2	2
