Rodovia: BR-392/RS

PROJETO AS BUILT DE MANUTENÇÃO DA OAE
PONTE SOBRE ARROIO KASTER– km 092+072 – NORTE / SUL

VOLUME I – RELATÓRIO DE PROJETO
(ECS-392RS-092+072-OAE-ASB-RT-V1-001-R00)

PONTE SOBRE O ARROIO KASTER – BR-392 - Km 092 + 072

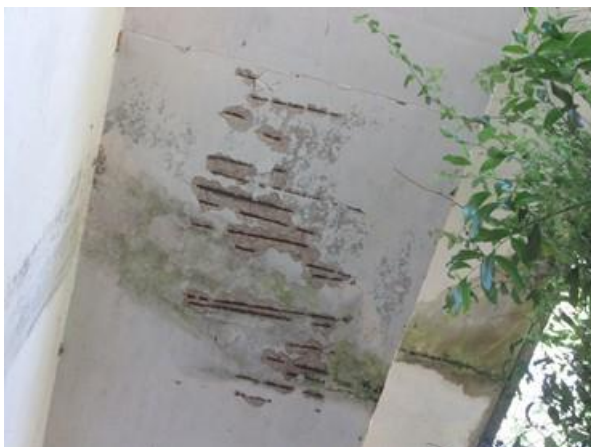
Foto 10: Balanço Oeste – Vista Norte/Sul – Mancha de Umidade e armadura exposta.

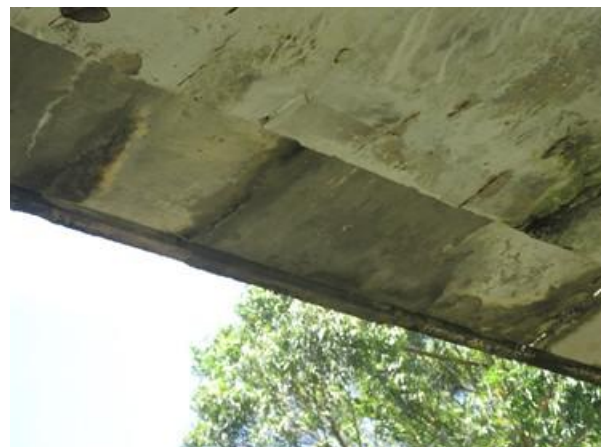
Foto 11: Balanço Leste – Vista Norte/Sul – Mancha de umidade.

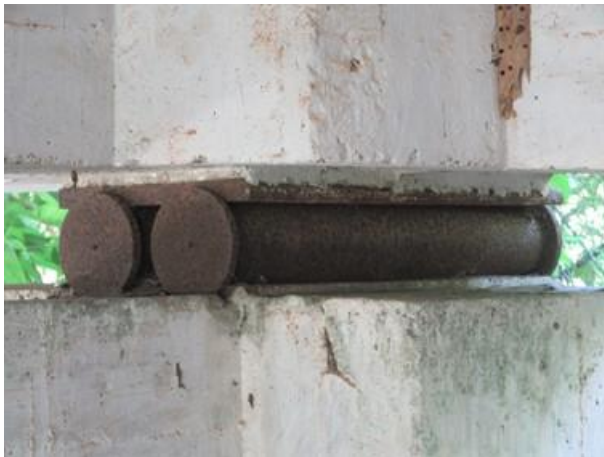
- Os aparelhos de apoio dos apoios 1 e 2 estão com detritos e / ou oxidados devido a exposição ao ambiente e a falta de limpeza.

Foto 24: Aparelho de apoio do tipo rolete metálico - Apoio 2 Leste.

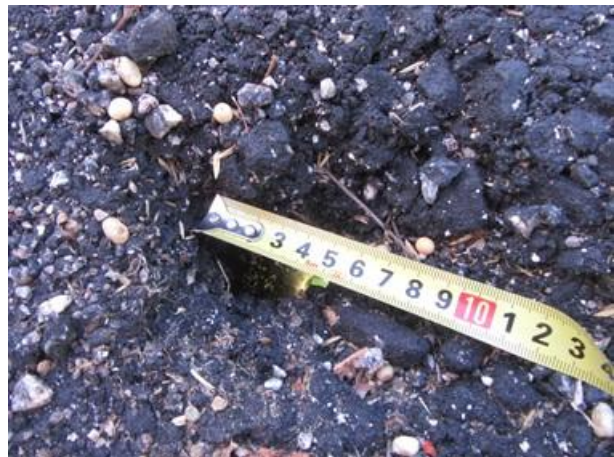
Foto 45: Bordo Leste - Buzinote.

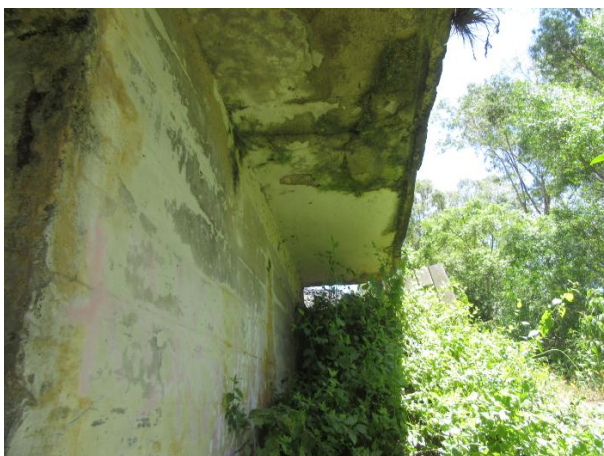
Foto 46: Pingadeira – com resíduo.

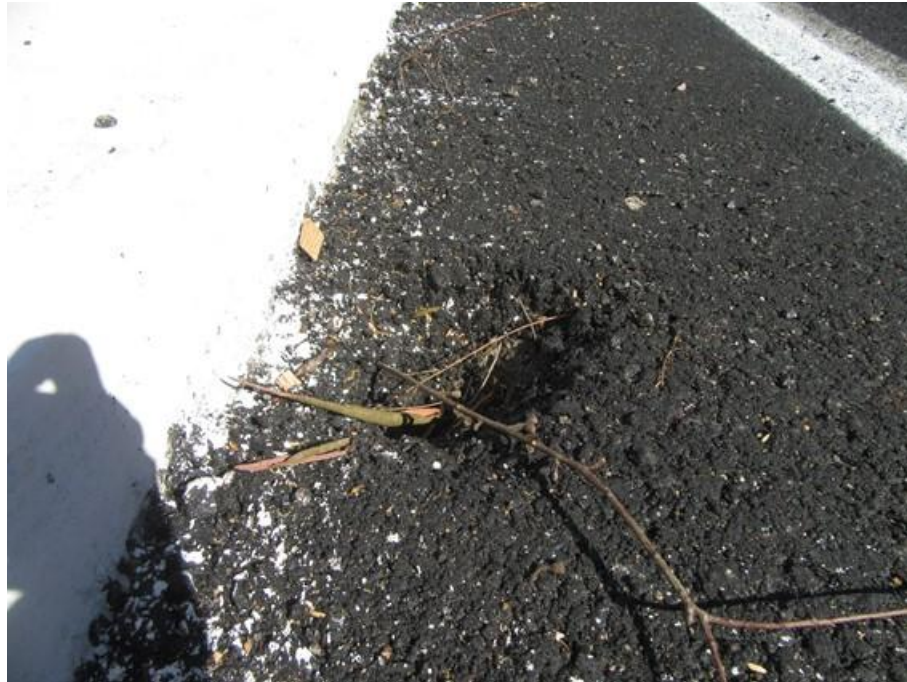
Foto 11 (IMG_0763): Buzinote oeste.

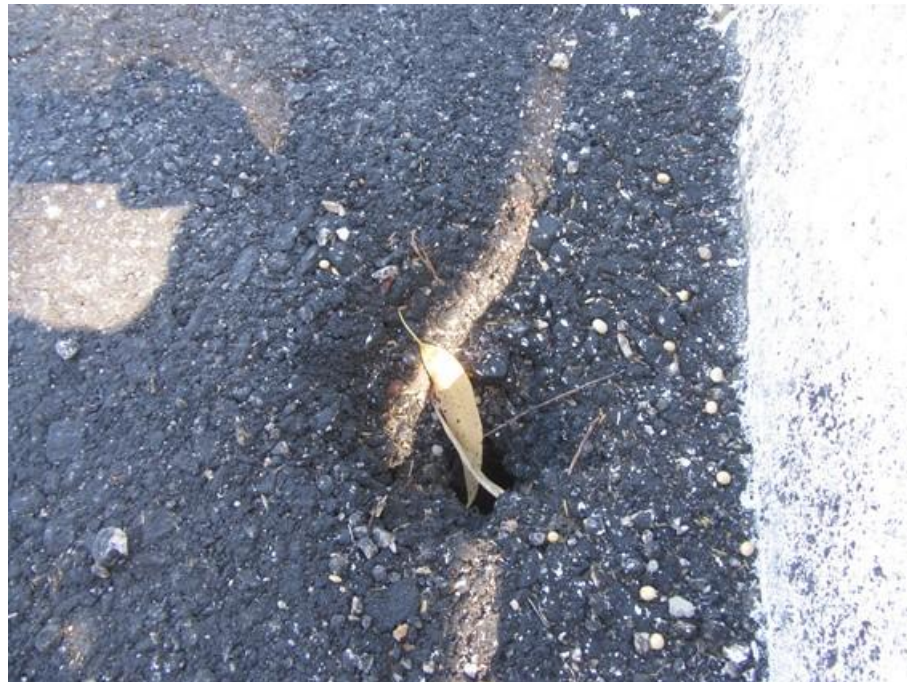
Foto 12 (IMG_0762): Buzinote oeste.

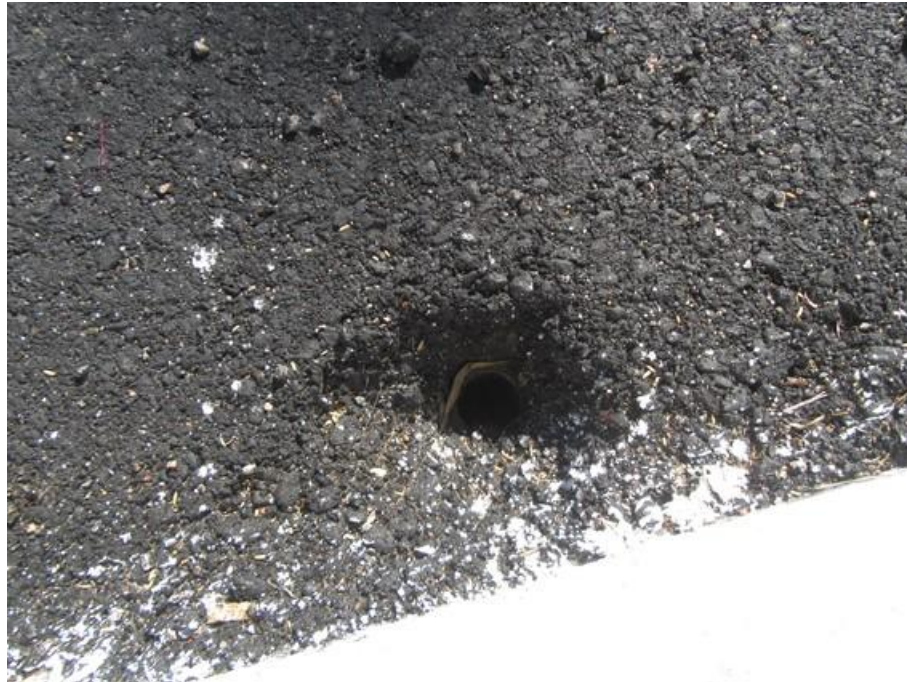
Foto 13 (IMG_0772): Buzinote Leste.

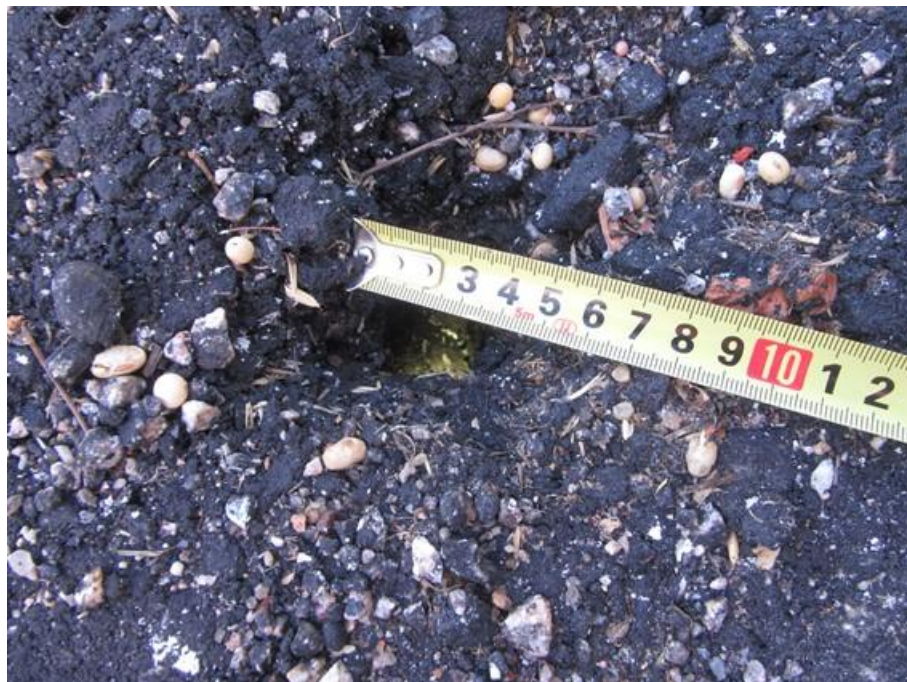
Foto 14 (IMG_0774): Buzinote leste.

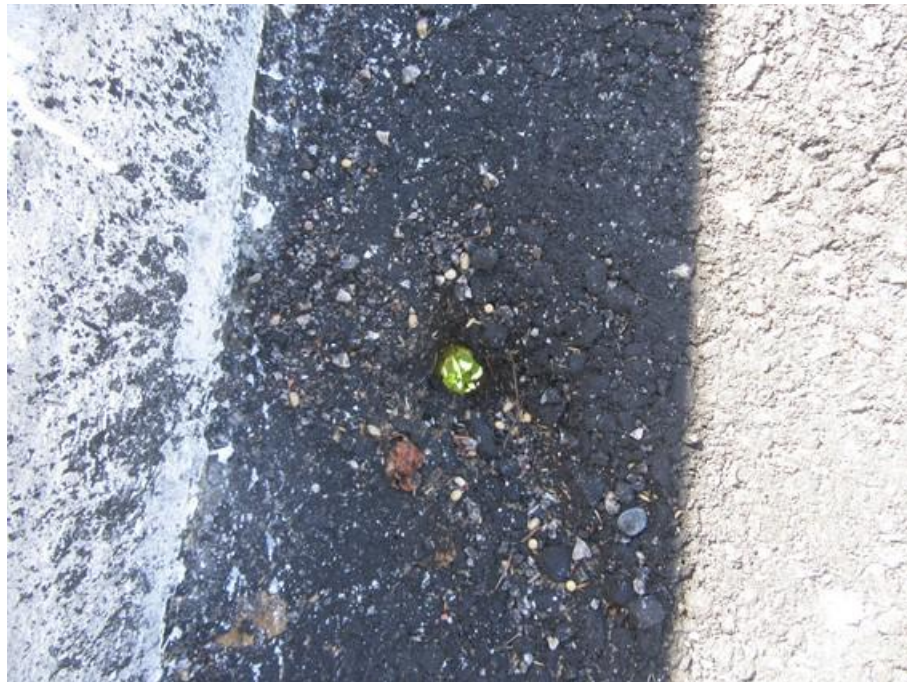
Foto 15 (IMG_0773): Buzinote Leste.

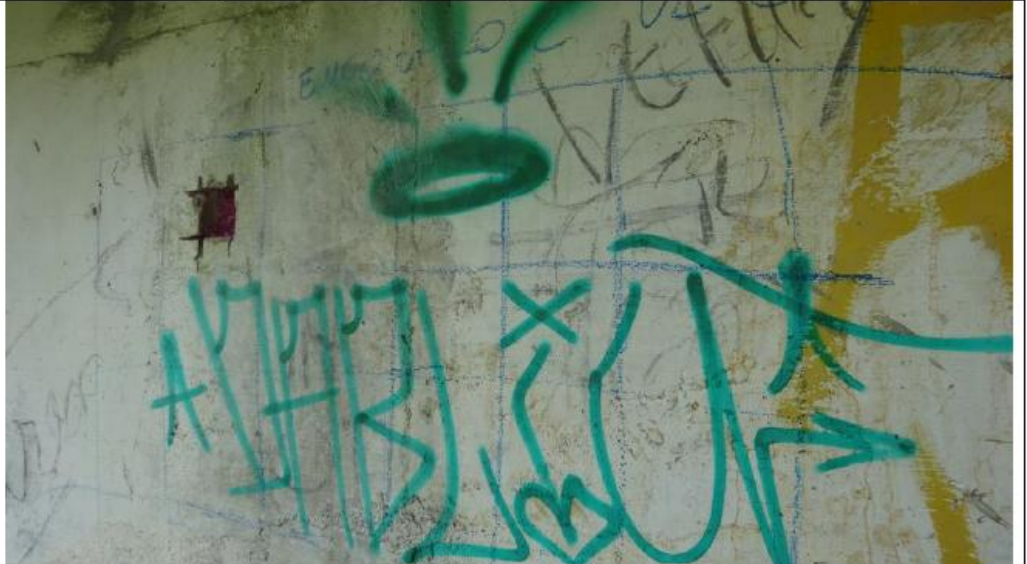
Identificação	Estribos		Armadura Principal	
	Cobrimento médio	Espaçamento médio entre as barras	Cobrimento médio	Espaçamento médio entre as barras
Encontro 2 - viga longarina leste - face leste	10 mm	150 mm	72 mm	150 mm
Imagem 2

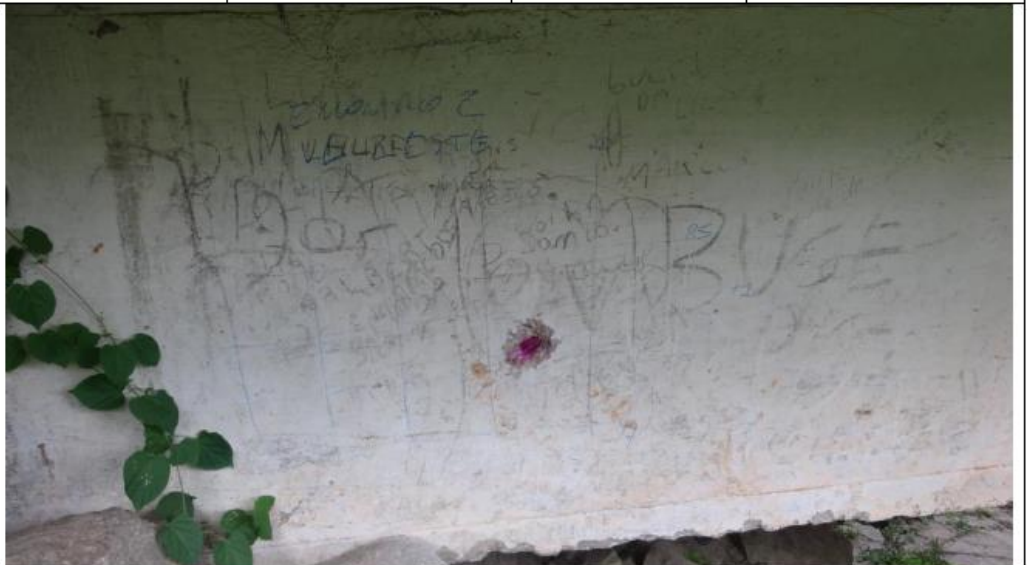
Identificação	Estribos		Armadura Principal	
	Cobrimento médio	Espaçamento médio entre as barras	Cobrimento médio	Espaçamento médio entre as barras
Encontro 1 - viga longarina oeste - face leste	5 mm	150 mm	82 mm	150 mm
Imagem 3

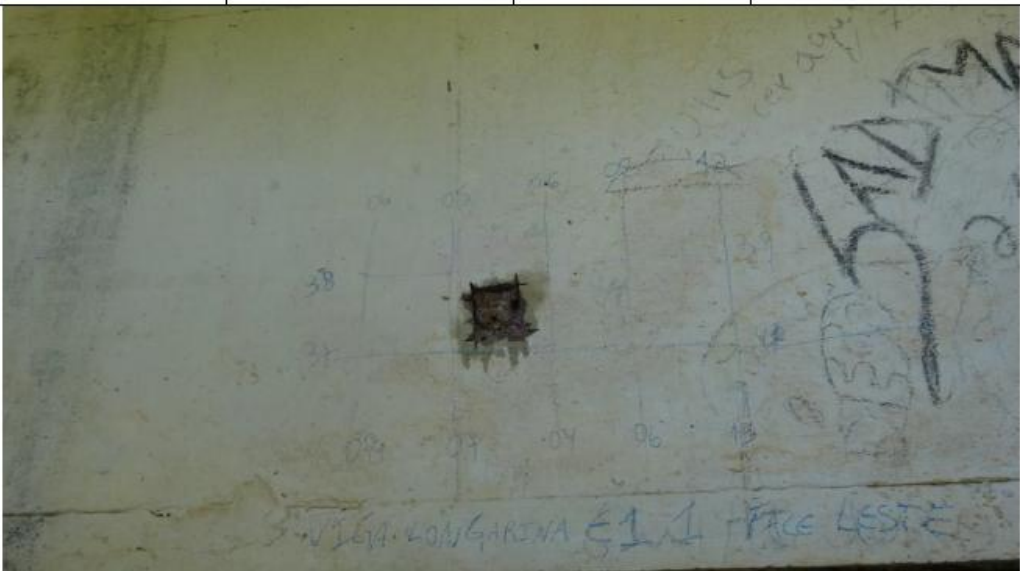
Identificação	Estribos		Armadura Principal	
	Cobrimento médio	Espaçamento médio entre as barras	Cobrimento médio	Espaçamento médio entre as barras
P2 oeste - face sul	16 mm	200 mm	38 mm	200 mm
Imagem 5

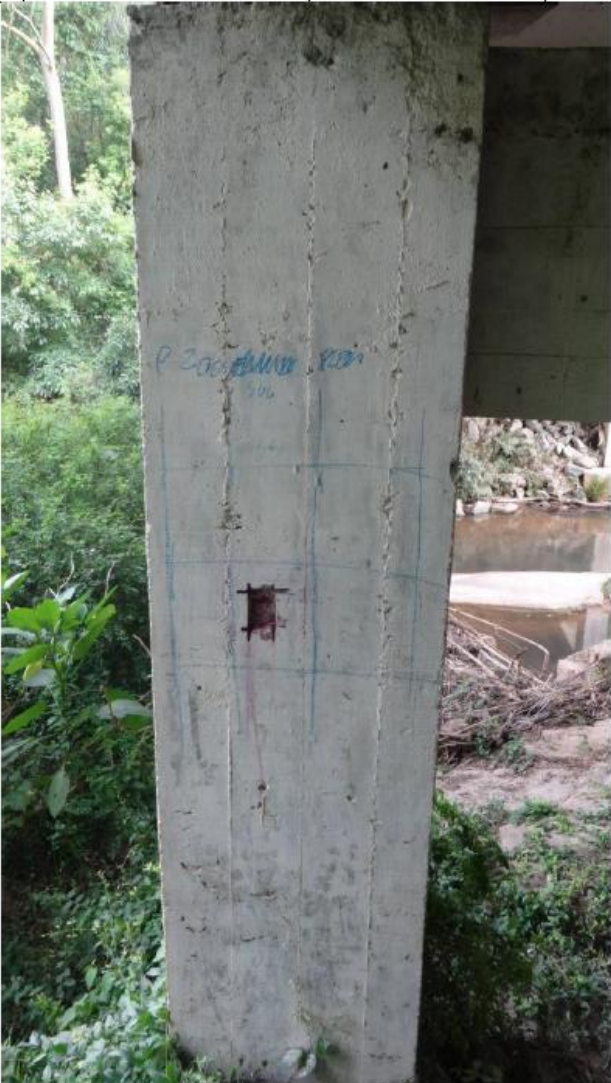
Identificação	Estribos		Armadura Principal	
	Cobrimento médio	Espaçamento médio entre as barras	Cobrimento médio	Espaçamento médio entre as barras
P2 oeste - face leste	12 mm	200 mm	20 mm	200 mm
Imagem 6

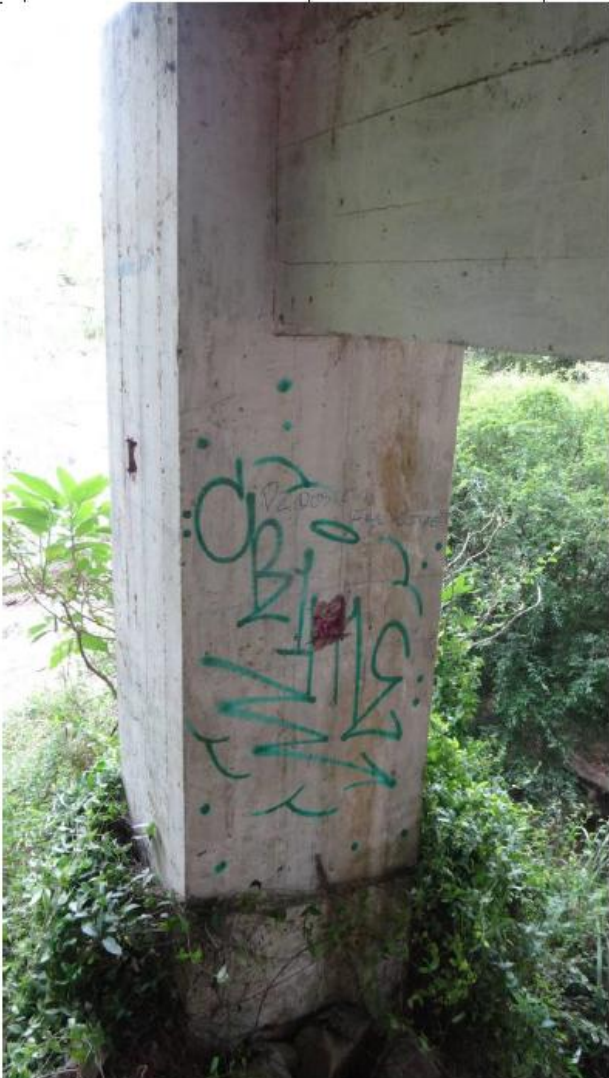
Identificação	Estribos		Armadura Principal	
	Cobrimento médio	Espaçamento médio entre as barras	Cobrimento médio	Espaçamento médio entre as barras
P2 leste - face leste	5 mm	200 mm	15 mm	200 mm
Imagem 7

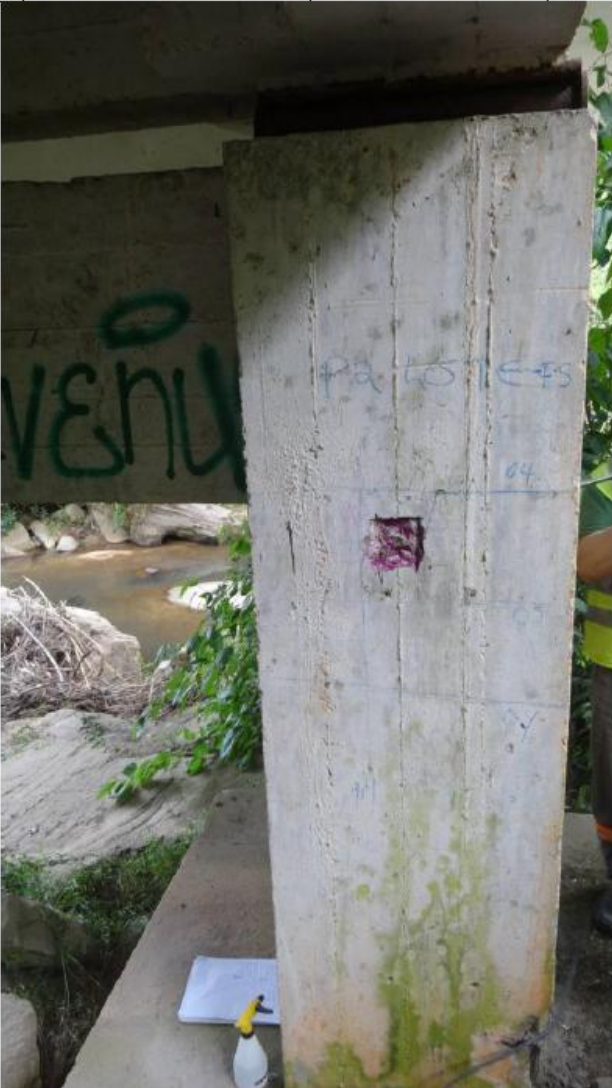
Identificação	Estribos		Armadura Principal	
	Cobrimento médio	Espaçamento médio entre as barras	Cobrimento médio	Espaçamento médio entre as barras
P1 oeste - face norte	11 mm	200 mm	20 mm	200 mm
Imagem 9

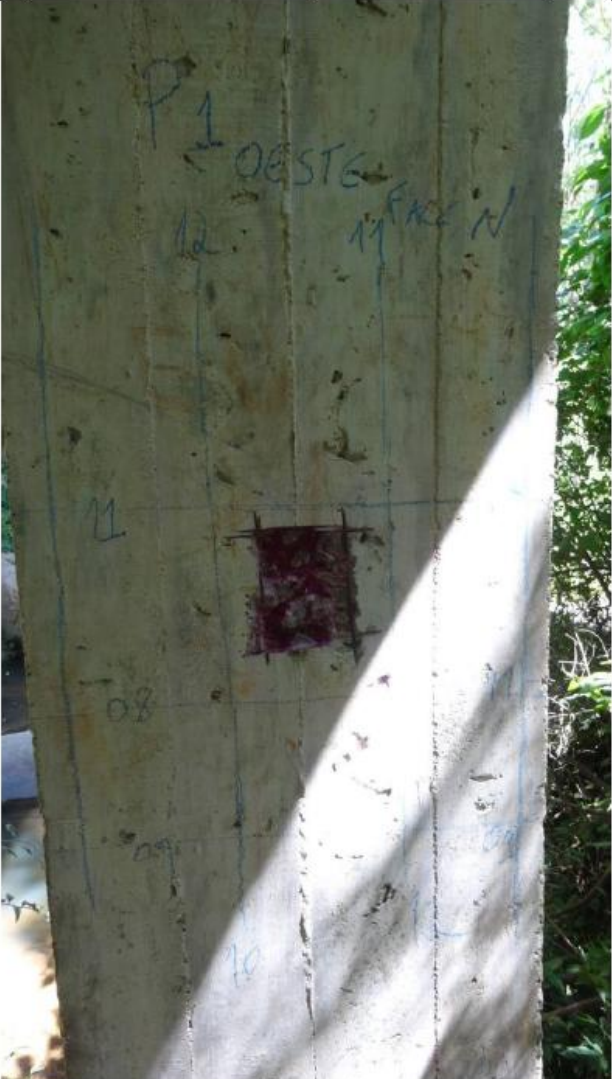
Identificação	Estribos		Armadura Principal	
	Cobrimento médio	Espaçamento médio entre as barras	Cobrimento médio	Espaçamento médio entre as barras
P1 oeste - face leste	32 mm	200 mm	42 mm	200 mm
Imagem 10

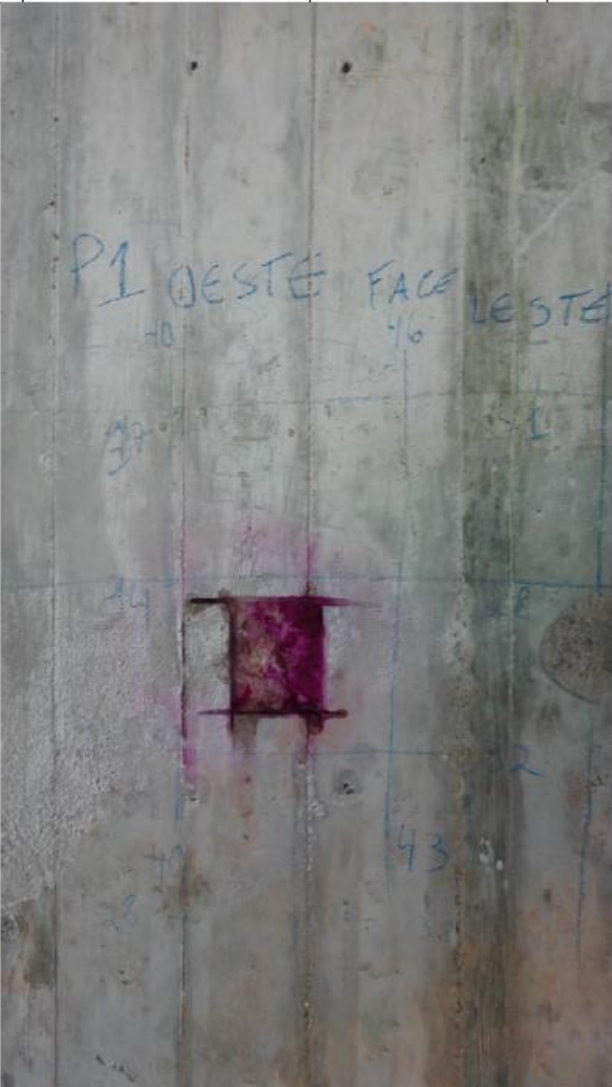
Identificação	Estribos		Armadura Principal	
	Cobrimento médio	Espaçamento médio entre as barras	Cobrimento médio	Espaçamento médio entre as barras
P1 leste - face sul	13 mm	200 mm	26 mm	200 mm
Imagem 11

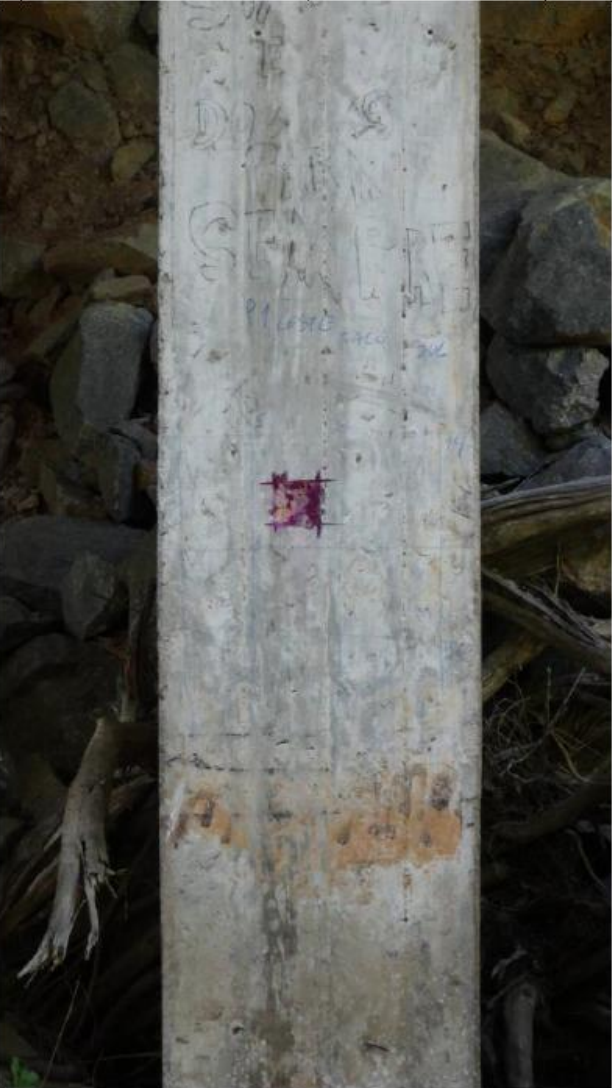
Identificação	Estribos		Armadura Principal	
	Cobrimento médio	Espaçamento médio entre as barras	Cobrimento médio	Espaçamento médio entre as barras
P1 leste - face norte	12 mm	200 mm	28 mm	200 mm
Imagem 12

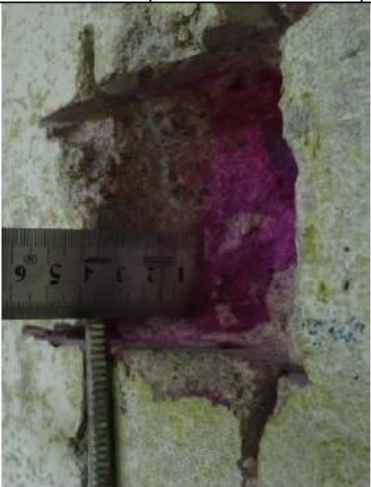
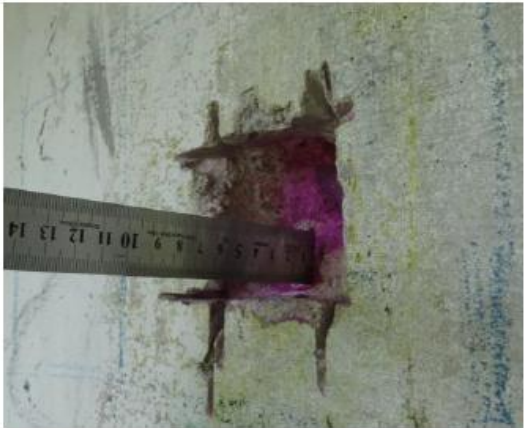
Identificação	Profundidades de carbonatação medidas (mm)				
	A	B	C	D	MÉDIA
	35	30	35	40	35
Encontro 2 - viga longarina oeste - face oeste

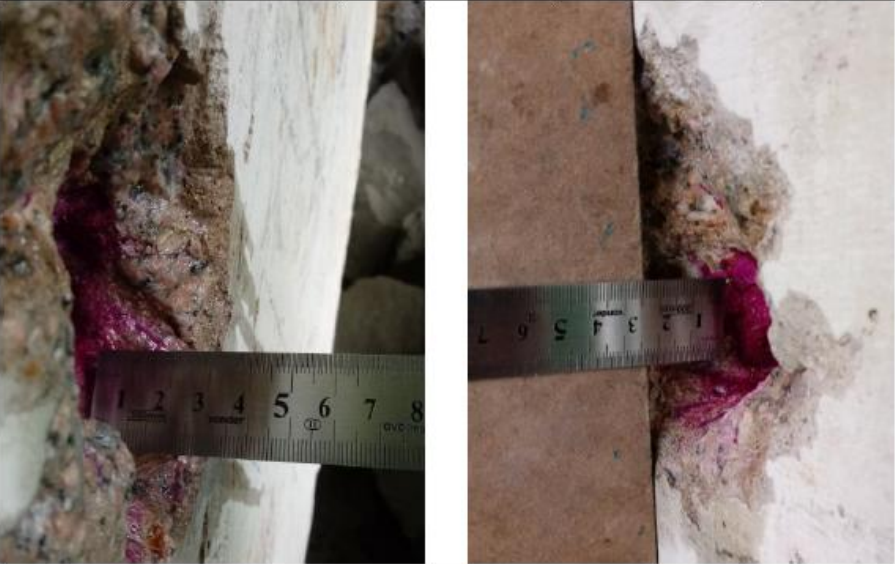
Identificação	Profundidades de carbonatação medidas (mm)				
	A	B	C	D	MÉDIA
	25	30	30	25	25
Encontro 2 - viga longarina leste - face leste

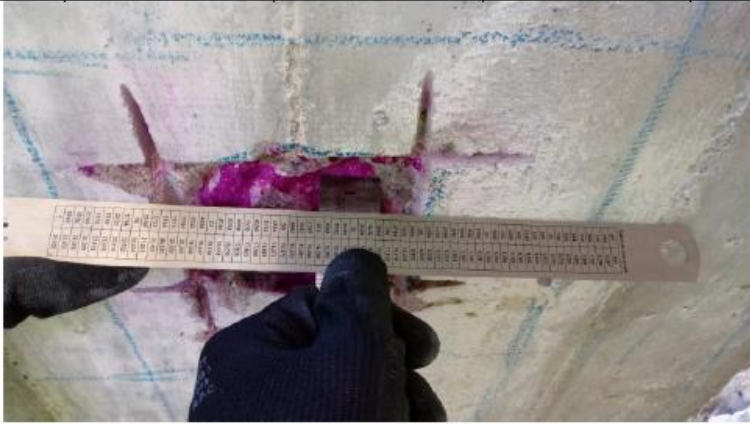
Identificação	Profundidades de carbonatação medidas (mm)				
	A	B	C	D	MÉDIA
	10	15	10	10	11,2
P2 oeste - face sul

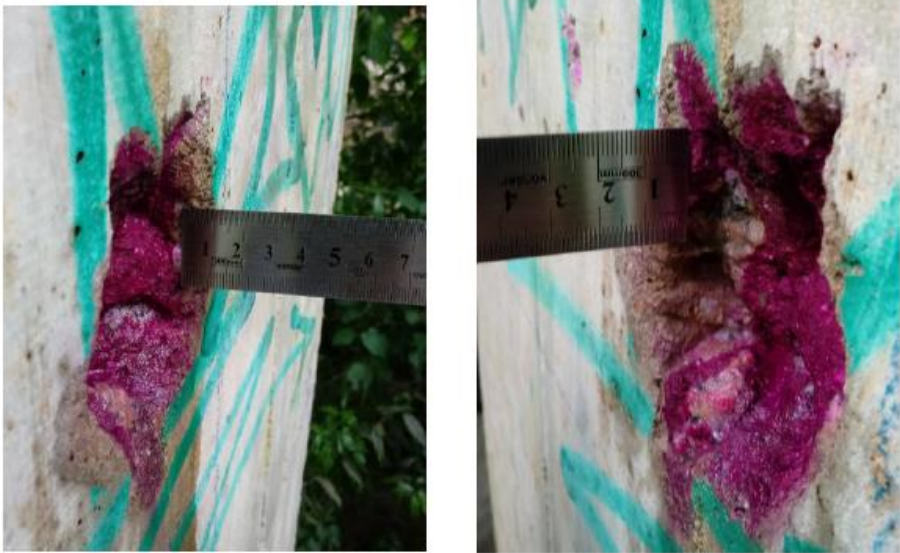
Identificação	Profundidades de carbonatação medidas (mm)				
	A	B	C	D	MÉDIA
	10	< 1	< 1	5	3,7
P2 leste - face leste

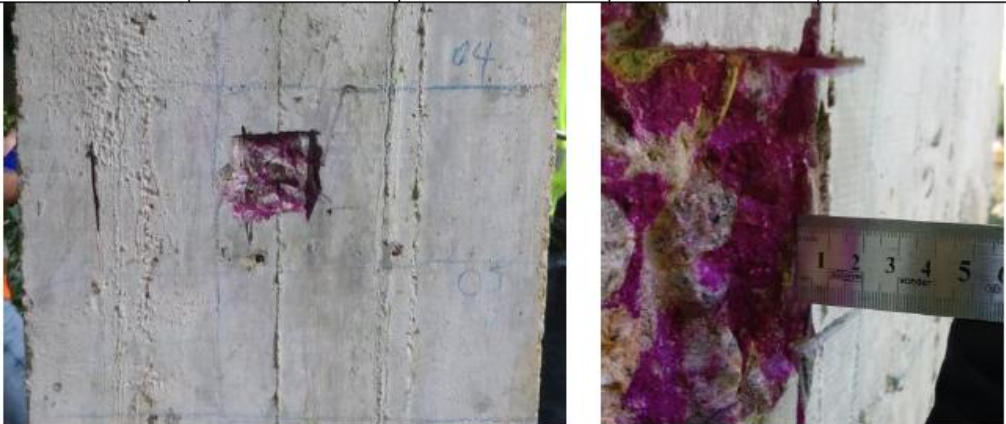
Identificação	Profundidades de carbonatação medidas (mm)				
	A	B	C	D	MÉDIA
	< 1	< 1	< 1	< 1	< 1
P2 leste - face sul

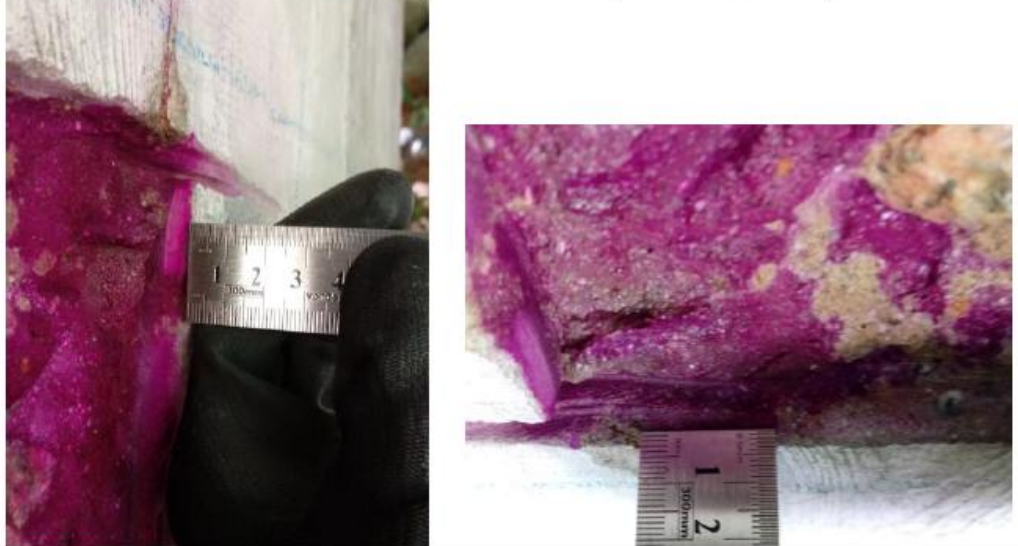
Identificação	Profundidades de carbonatação medidas (mm)				
	A	B	C	D	MÉDIA
	< 1	1	3	< 1	1
P1 oeste - face leste

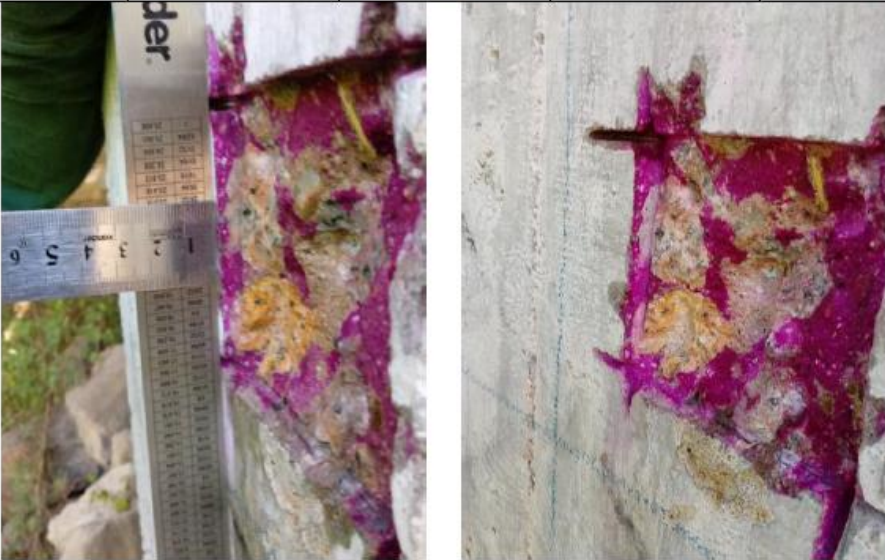
Identificação	Profundidades de carbonatação medidas (mm)				
	A	B	C	D	MÉDIA
	< 1	< 1	< 1	< 1	< 1
P1 leste - face sul

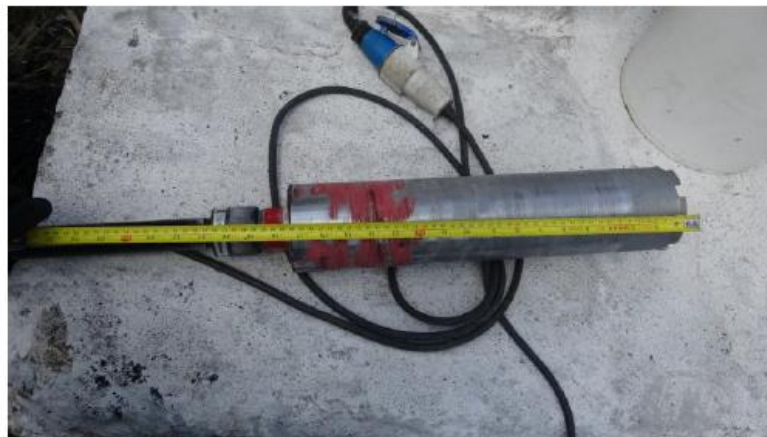
Fotografia 1.

Em ambos os encontros foram realizados furos com aproximadamente 70 cm de profundidade conforme demonstrado na fotografia 1.

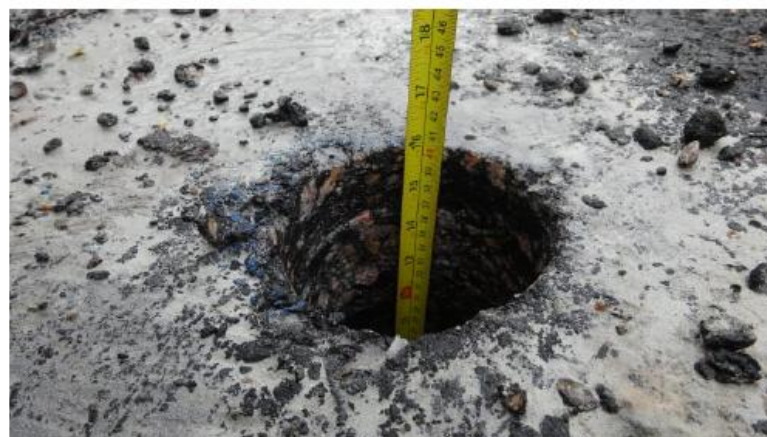
Fotografia 2.

No furo realizado foi possível observar uma camada de aproximadamente 20 cm de CBUQ sobre a laje que também apresentava aproximadamente 20 cm em concreto de cimento Portland. Ao final destas camadas foi encontrado um leito de agregados graúdos, sem possibilidade de observar o diâmetro máximo deste material.

Na fotografia 2 é possível observar a espessura composta pelas duas camadas (CBUQ + laje).

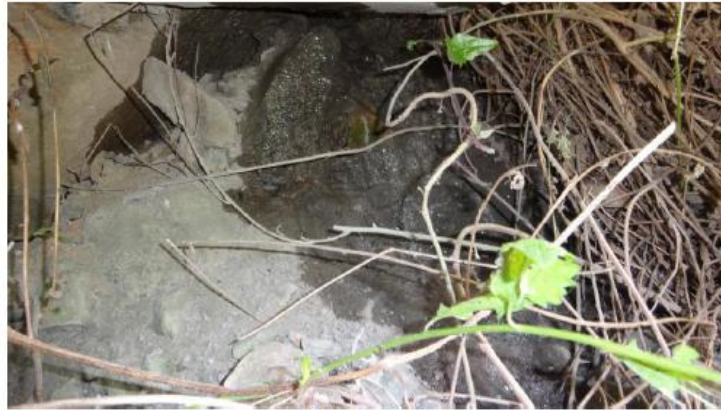
Fotografia 3.

Na fotografia 3 é possível observar a água utilizada para refrigeração do corte, percolando na parte inferior da cabeceira, indicando a ausência de solo ou qualquer material fino sob a laje de aproximação.

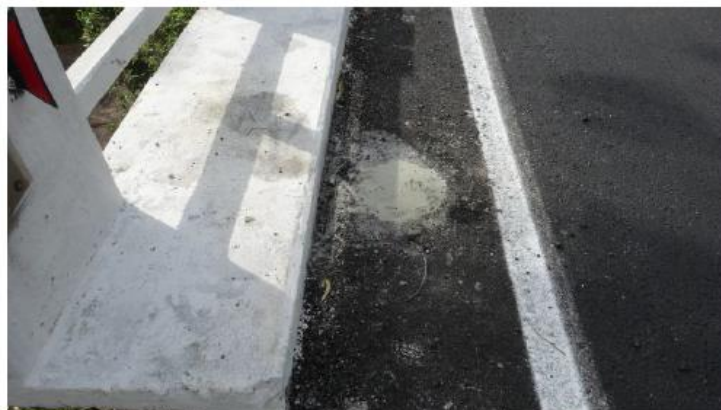
Fotografia 4.

A fotografia 4 apresenta o furo fechado após a investigação.

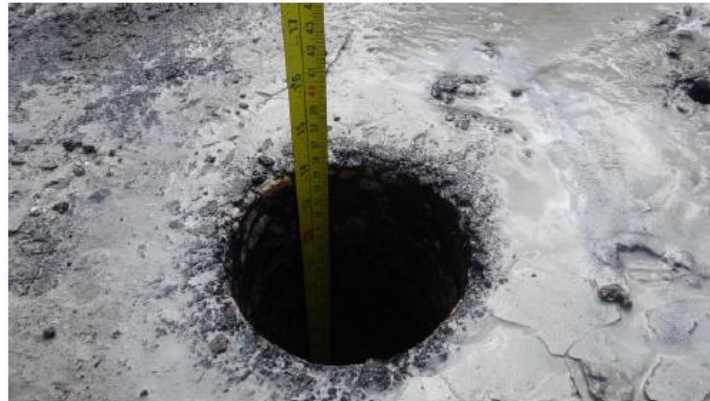
Fotografia 5.

No furo realizado no encontro 2 apresentou comportamento semelhante ao do encontro 1. Foi possível observar uma camada de aproximadamente 20 cm de CBUQ sobre a laje que também apresentava aproximadamente 20 cm em concreto de cimento Portland. Ao final destas camadas também foi encontrado um leito de agregados graúdos.

A fotografia 5 apresenta a espessura composta pelas duas camadas (CBUQ + laje).

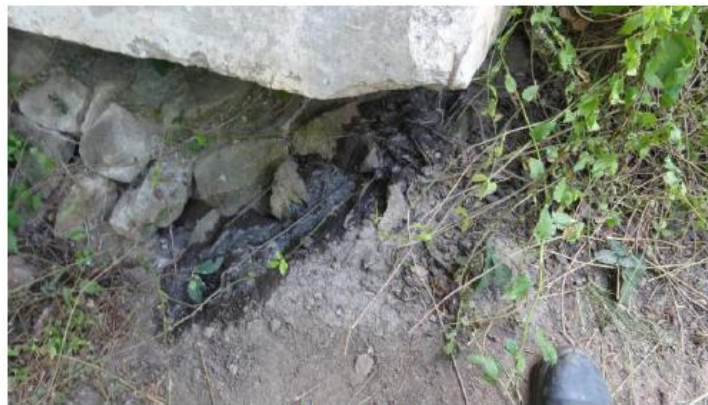
Fotografia 6.

Na fotografia 6 é possível observar a água utilizada para refrigeração do corte, percolando na parte inferior da cabeceira, indicando a ausência de solo ou qualquer material fino sob a laje de aproximação.

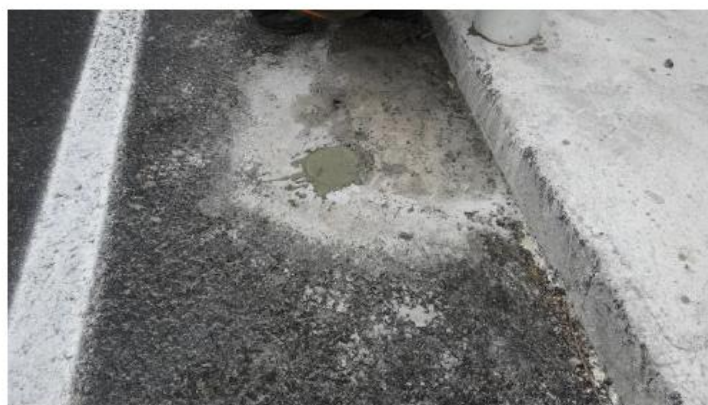
Fotografia 7.

A fotografia 7 apresenta o furo fechado após a investigação.
