**Rodovia: BR-392/RS**

**PROJETO AS BUILT DE MANUTENÇÃO DA OAE**  
**PONTE SOBRE ARROIO MOIRÃO– km 162+129 – NORTE / SUL**

**VOLUME I - RELATÓRIO DE PROJETO**  
**(ECS-392RS-162+129-OAE-ASB-RT-V1-000)**

**PONTE SOBRE O ARROIO MOIRÃO – BR-392 - Km 162 + 129**

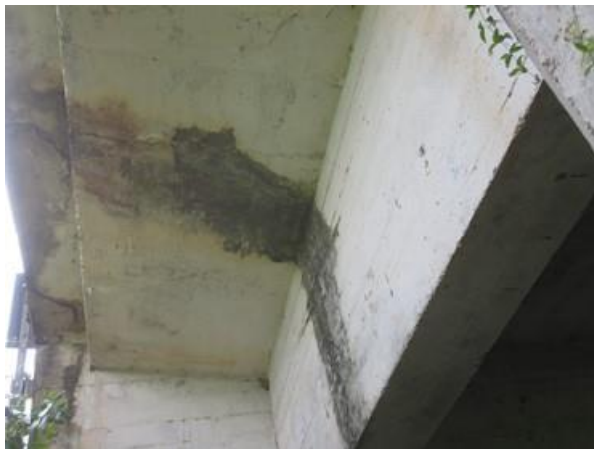
Foto 12: Balanço Oeste – Vista Norte/Sul.

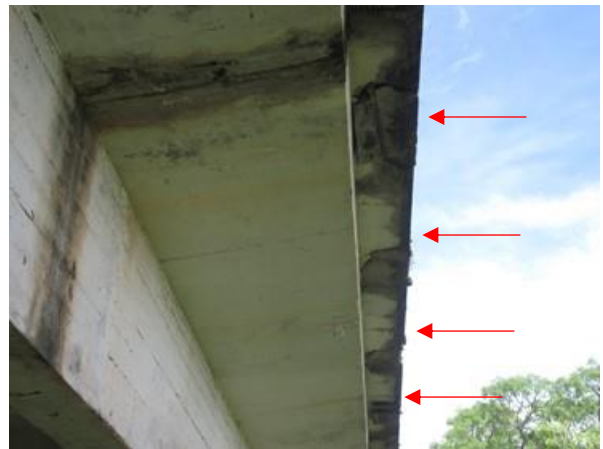
Foto 13: Balanço Oeste – Vista Sul/Norte

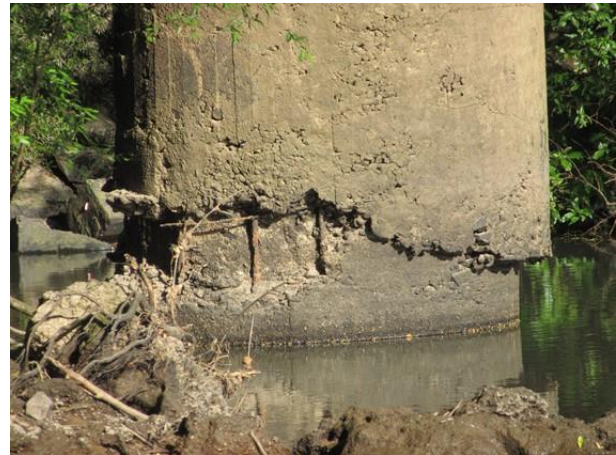
- As vigas de contraventamento dos tubulões apresentam concreto segregado.
- Há ocorrência de armadura exposta e concreto segregado nos tubulões.

Foto 35: Tubulão – Apoio 2.

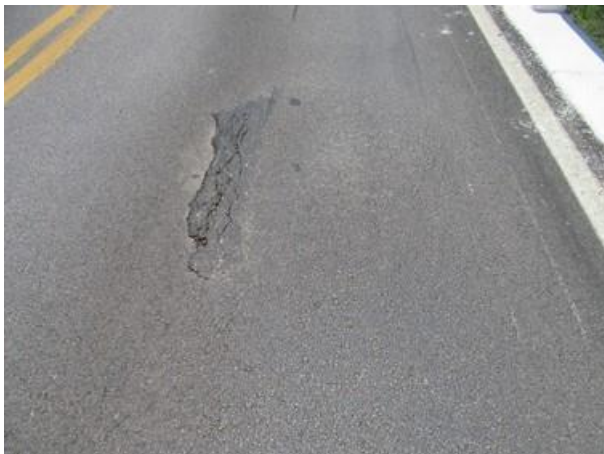
- Passeios laterais em bom estado.
- Pavimento asfáltico apresentando panelas e exsudação.
- Sinalização Horizontal em bom estado.
- Sinalização Vertical em bom estado.

Foto 46: Pista Leste - Panela e Exsudação.

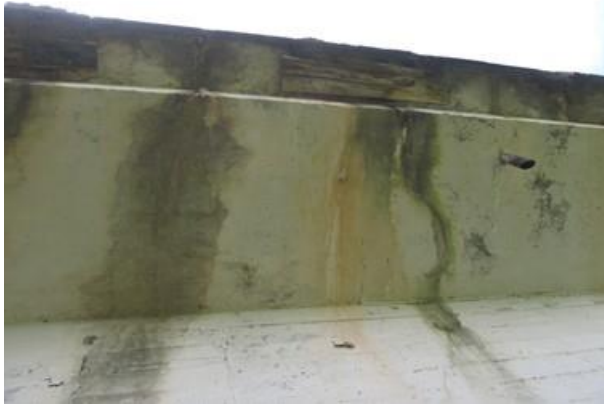
- Buzinotes com acúmulo de detritos, obstrução completa e ausência de prolongamento.
- As pingadeiras com interrupção devido a desagregação do concreto e resíduo de forma, permitindo a percolação de água para os balanços.
- Ausência de elementos de drenagem sobre o talude.

*Foto 56: Pingadeira com resíduo de forma.*

### 3. Instalação do perfil – pingadeira Jeene

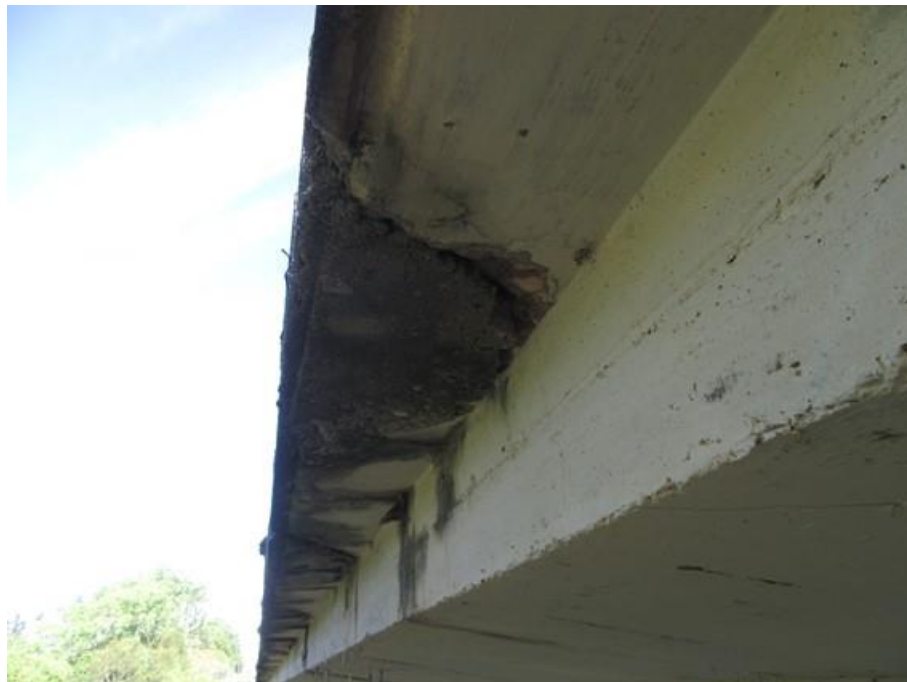
Balanço Oeste e Leste: É possível observar manchas de umidade, eflorescências com formação de estalactites, fissuras generalizadas no sentido transversal e infiltrações devido a deficiência nos buzinotes. Foram identificados reparos inadequados com resíduos de forma e argamassa em processo de desagregação. (Anexo II fotos: 1;4;8;11;19;22).

*Foto 08 (IMG\_1135): Balanço Leste – Vista Norte/Sul.*

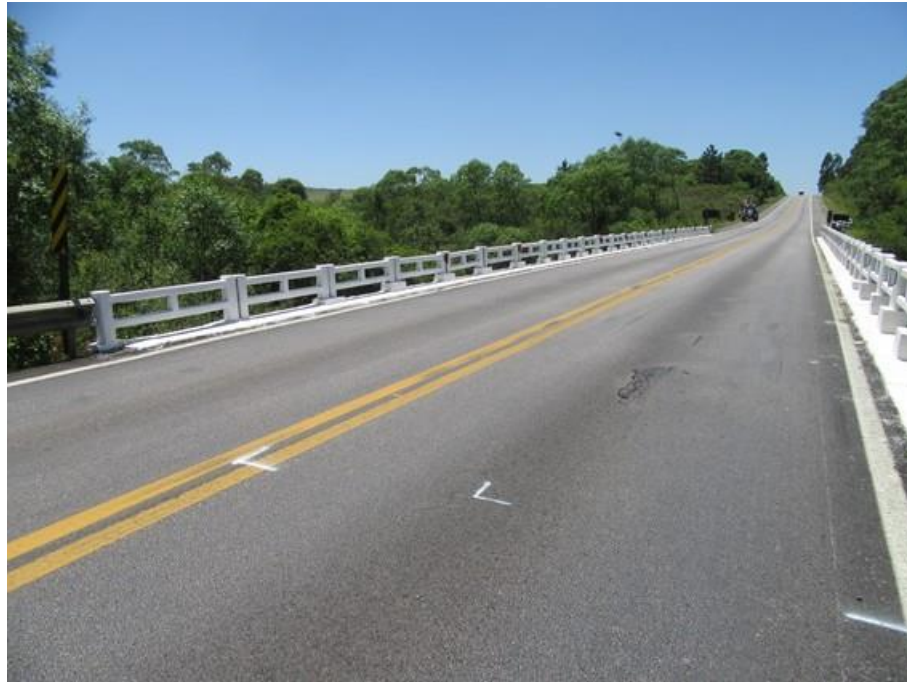
Pavimentação asfáltica apresentando painelas e exsudação, sinalização horizontal e vertical em bom estado, no entanto, foi identificado acúmulo de detritos nos bordos da pista, obstruindo os buzinotes. (Anexo II fotos:24;25).

*Foto 25 (IMG\_1430): Saida da obra – Norte/Sul.*

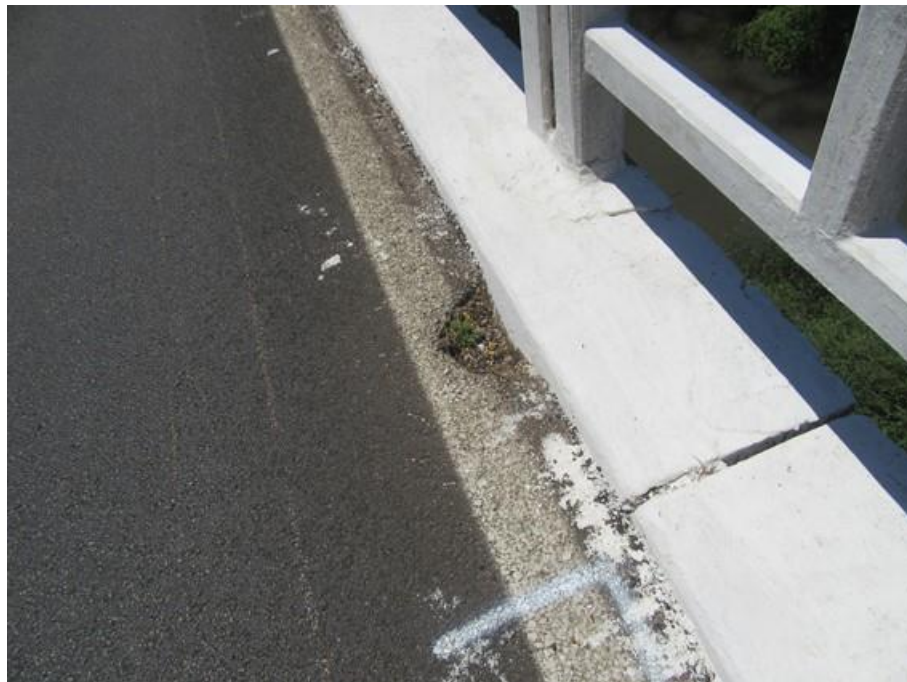
*Foto 26 (IMG\_1443): Buzinotes – Bordo Oeste.*

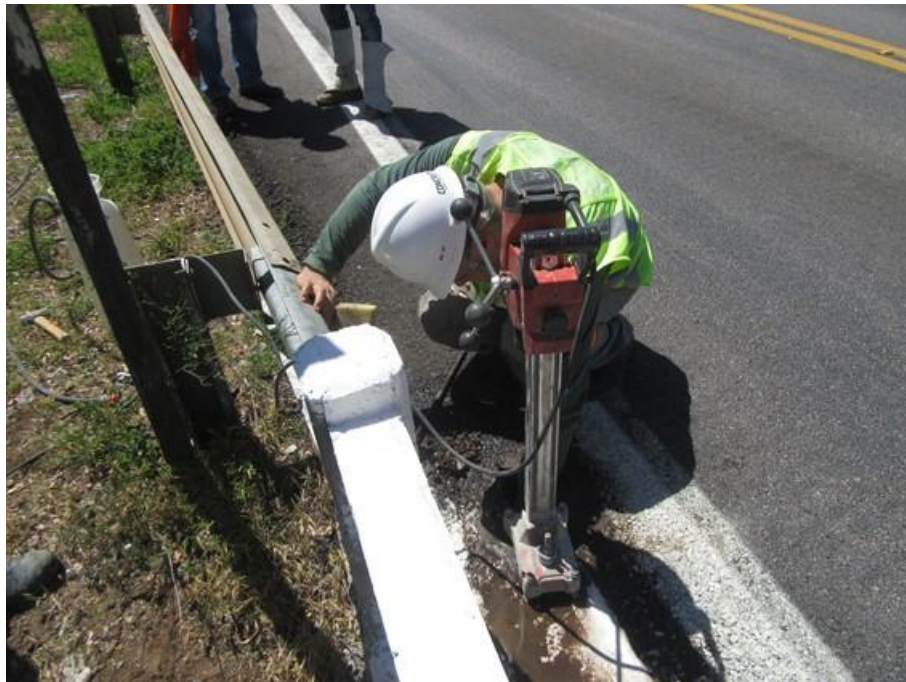
Foto 1: Prospecção – Pista Oeste - Sul.

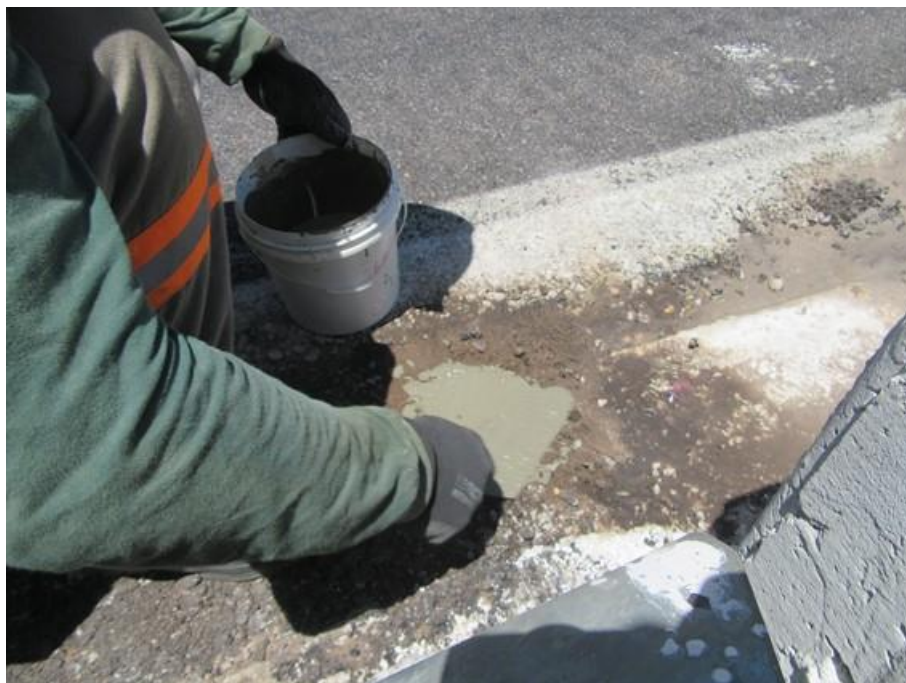
Foto 2: Prospecção – Pista oeste – Sul – Fechamento do furo.

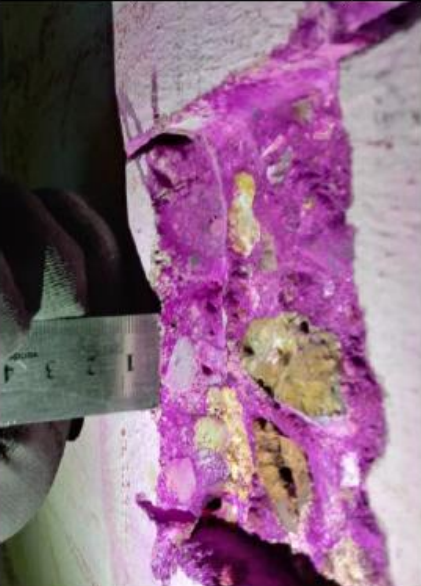
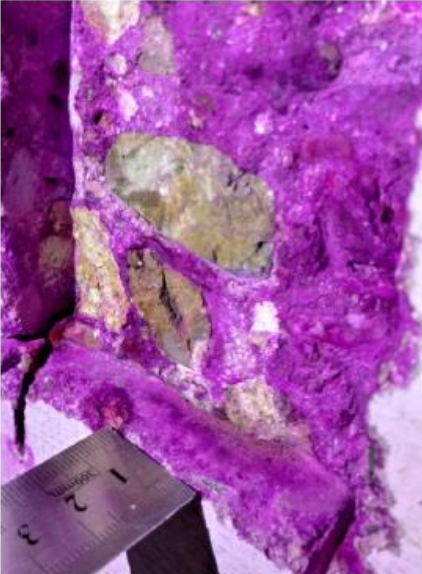
Identificação	Profundidades de carbonatação medidas (mm)				
	A	B	C	D	MÉDIA
	< 1	< 1	< 1	< 1	< 1
Viga transversal 1 – face sul

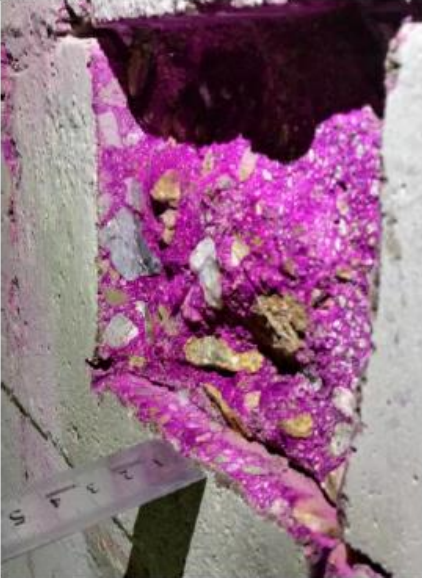
Identificação	Profundidades de carbonatação medidas (mm)				
	A	B	C	D	MÉDIA
	< 1	< 1	< 1	< 1	< 1
Encontro 1 - viga longitudinal 1 - face oeste

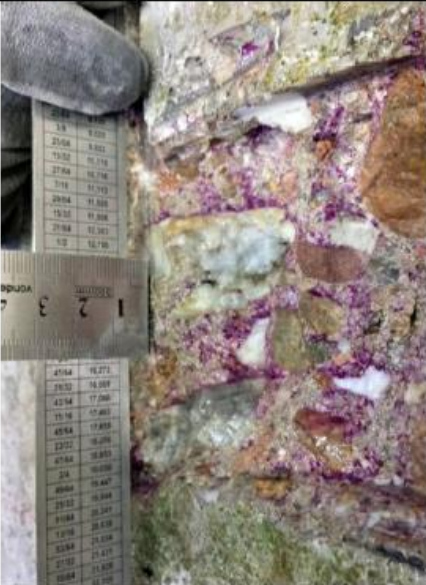
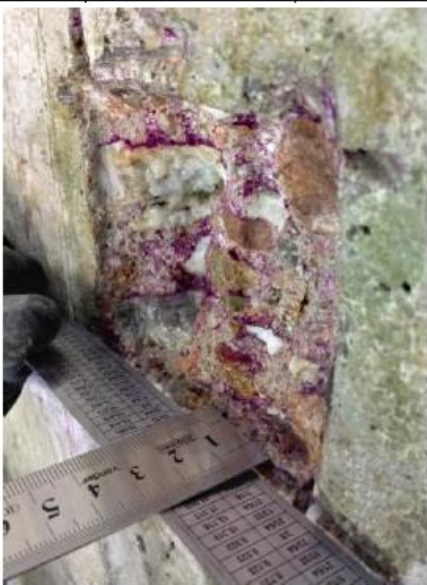
Travessa 1 - face sul

Identificação	Profundidades de carbonatação medidas (mm)				
	A	B	C	D	MÉDIA
	6	8	2	10	6,5

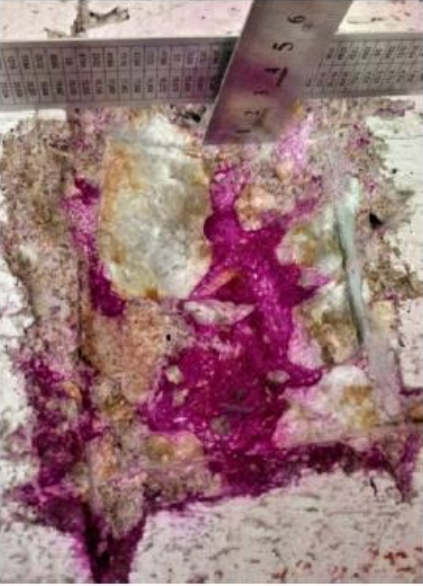
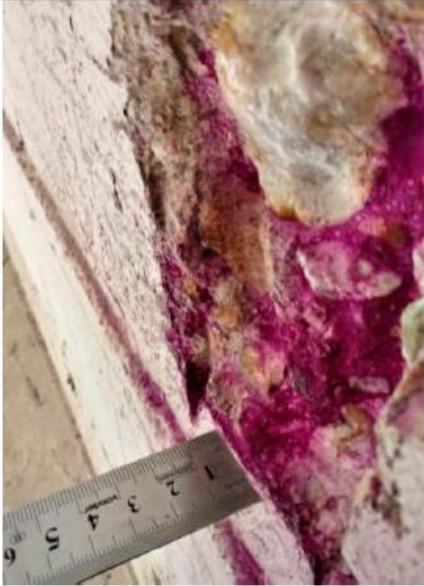
Identificação	Profundidades de carbonatação medidas (mm)				
	A	B	C	D	MÉDIA
	1	18	18	2	9,6
Encontro 2 - viga longarina 1 - face oeste

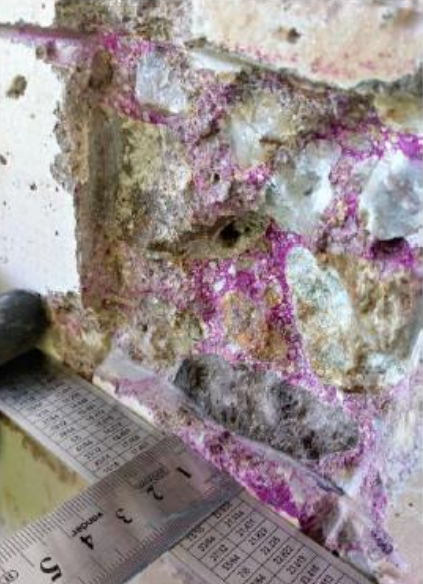
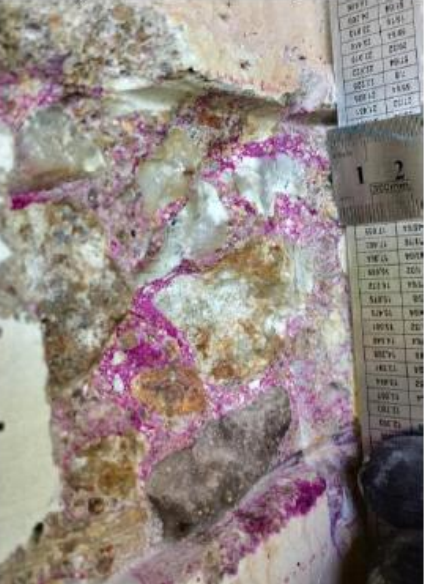
Identificação	Profundidades de carbonatação medidas (mm)				
	A	B	C	D	MÉDIA
	1	1	2	2	1,5
Encontro 2 - viga longarina 2 - face oeste

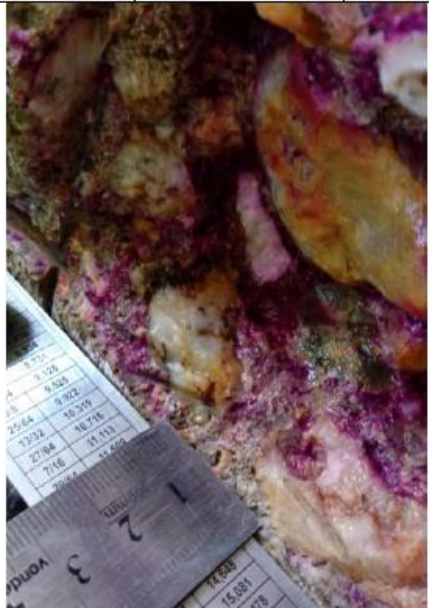
Identificação	Profundidades de carbonatação medidas (mm)				
	A	B	C	D	MÉDIA
	2	3	3	2	2,5
P1 oeste - face sul

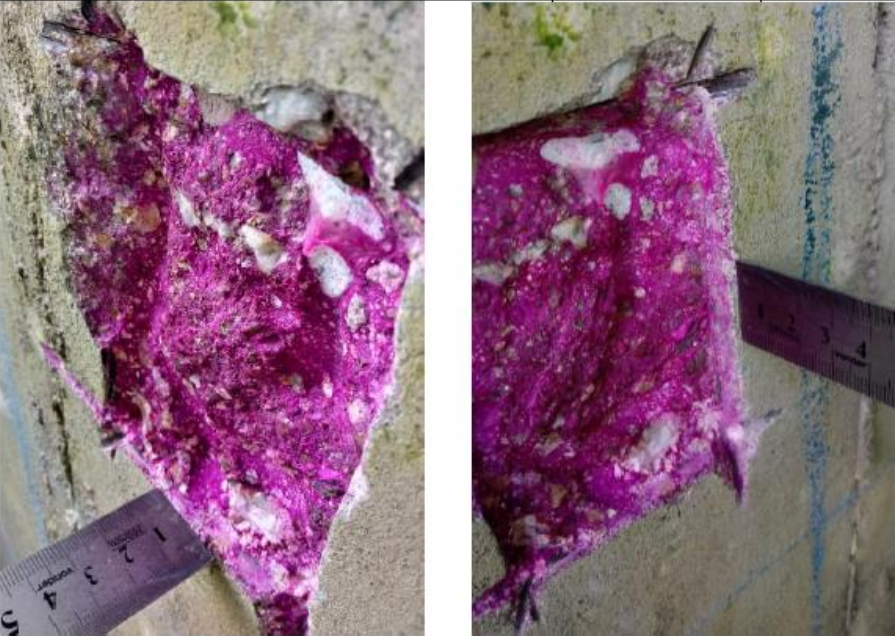
Identificação	Profundidades de carbonatação medidas (mm)				
	A	B	C	D	MÉDIA
	< 1	< 1	< 1	< 1	< 1
P4 leste - face norte

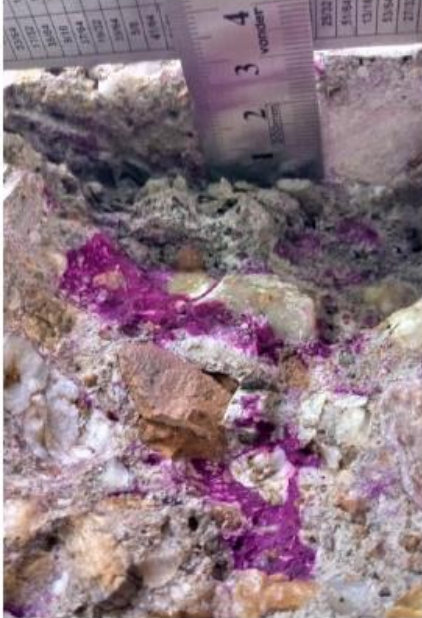
P4 oeste - face sul

Identificação	Profundidades de carbonatação medidas (mm)				
	A	B	C	D	MÉDIA
	18	14	21	20	18,2

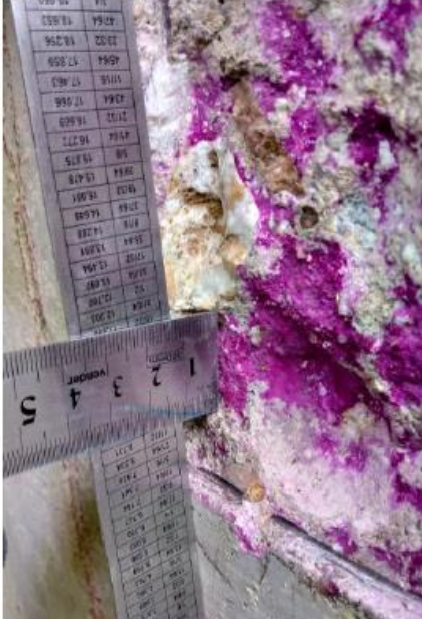
P4 leste - face sul

Identificação	Profundidades de carbonatação medidas (mm)				
	A	B	C	D	MÉDIA
	11	10	13	10	11

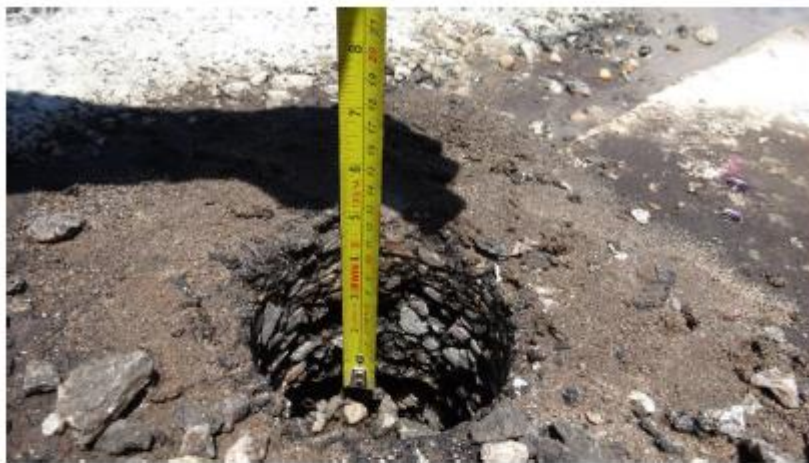
Fotografia 1.

O furo no encontro 1 foi realizado com o auxílio de serra copo diamantada com diâmetro nominal de 100 mm e cortado além do pavimento. No furo realizado foi possível observar uma camada de aproximadamente 13 cm de CBUQ. Sob a camada de CBUQ foi encontrado um leito de agregados graúdos, sem possibilidade de observar o diâmetro máximo deste material.

Nas fotografias 1 e 2 é possível observar a espessura da camada de CBUQ e o leito de agregados abaixo deste.

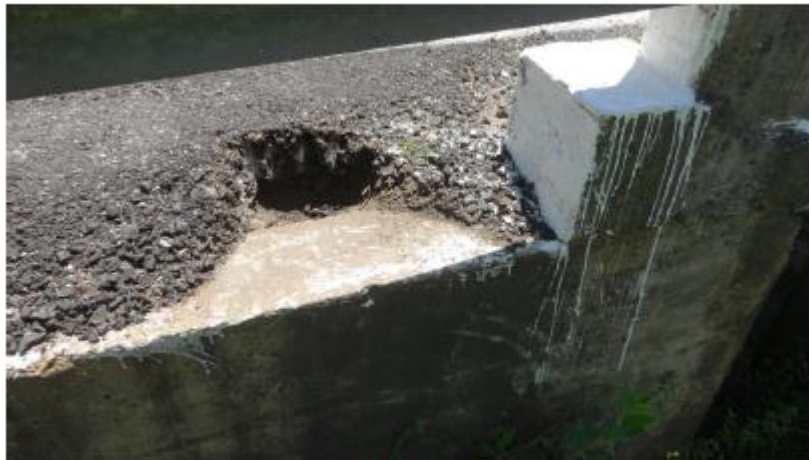
Fotografia 4.

O furo realizado no encontro 2 apresentou comportamento semelhante ao do encontro 1, onde foi possível observar uma camada de aproximadamente 13 cm de CBUQ e uma camada de brita e solo abaixo deste. No encontro 2, porém, foi aberta uma janela de inspeção com auxílio de rompedor mecânico junto à viga lateral.

As fotografias de 4 a 6 apresentam a prospecção realizada.
