**Rodovia: BR-392/RS**

**PROJETO AS BUILT PARA A RECUPERAÇÃO DA PONTE SOBRE O SACO  
DA MANGUEIRA – BR 392/RS km 002+488**

**VOLUME 1 – RELATÓRIO DE PROJETO**

MAIO/2019

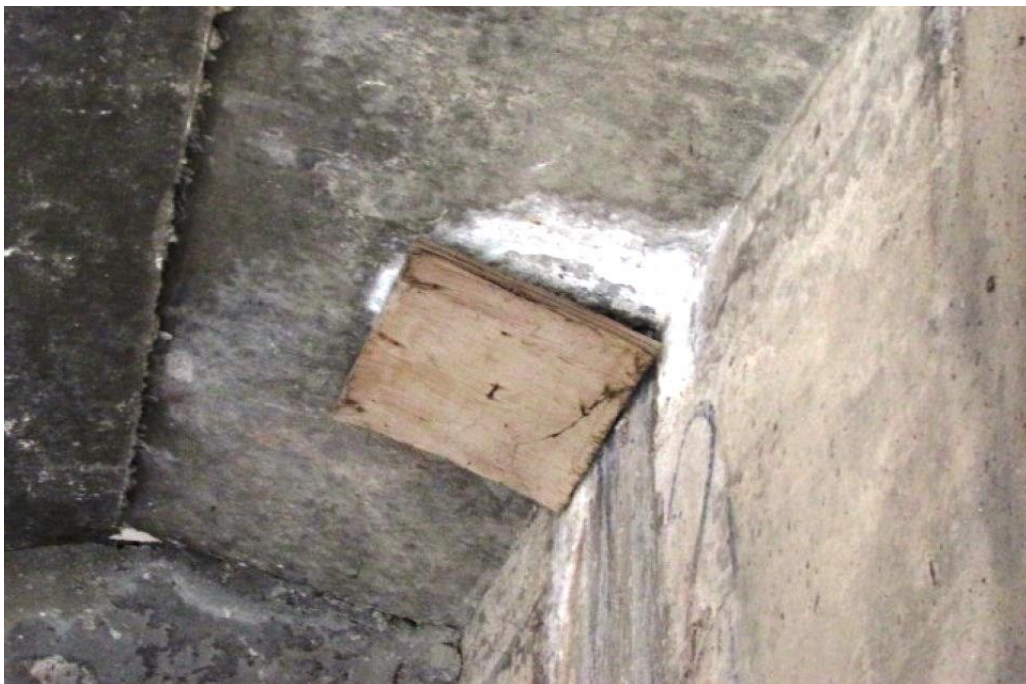
Foto 51: Vão 01 - Aproximação da foto anterior.

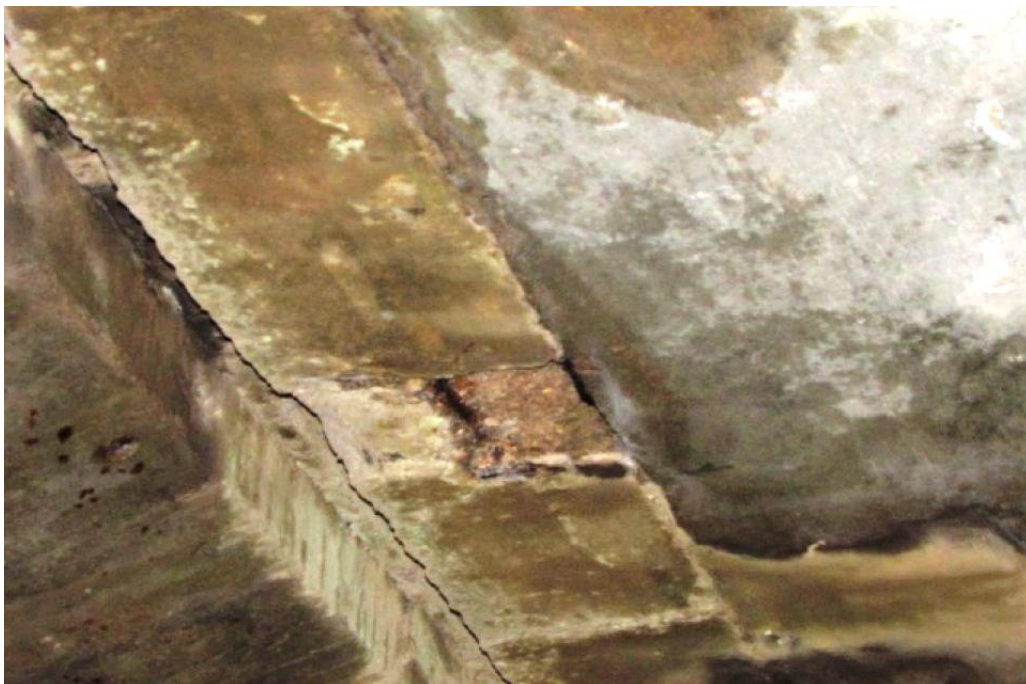
Foto 53: Vão 02 – disgregação do concreto com armadura expostas e oxidada na laje lateral em balanço do lado Oeste da OAE.

Foto 54: Vão 02 – Aproximação da foto anterior.

Foto 55: Vão 02 - Aproximação da foto anterior.

Foto 56: Vão 02 - Aproximação da foto anterior.

Esta metodologia foi aplicada em todas as regiões onde se observa concreto disgregado ou segregado, com e sem armaduras corroídas, como etapa de preparo da superfície antes da recomposição da seção.

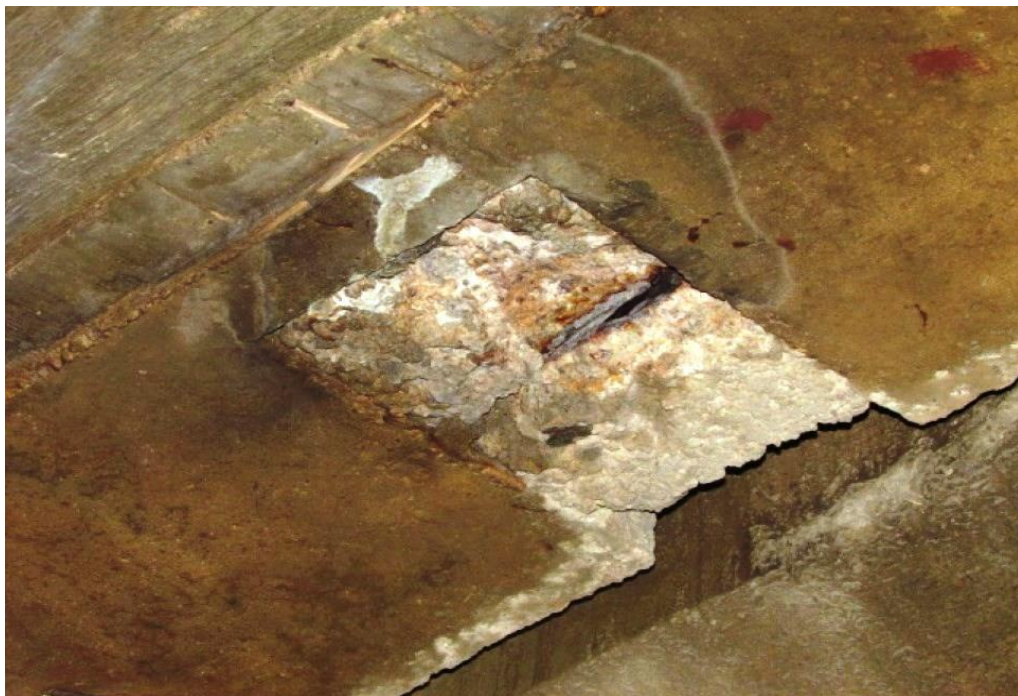
Foto 70: Vão 05 – ponto de disgregação do concreto com armadura exposta e oxidada na laje lateral em balanço do lado Oeste da OAE.

Foto 71: Vão 05 – Aproximação da foto anterior.

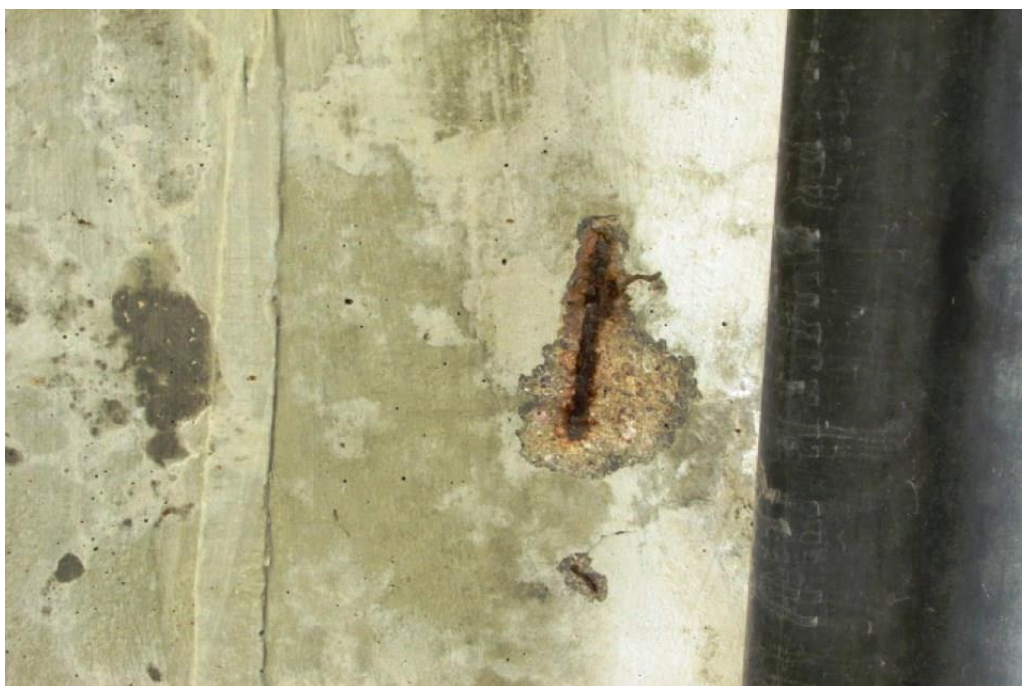
**Foto 75: Vão 07 – disgregação do concreto com armadura exposta e oxidada na laje lateral em balanço do lado Leste da OAE.**

**Foto 76: Vão 07 – Aproximação da foto anterior.**

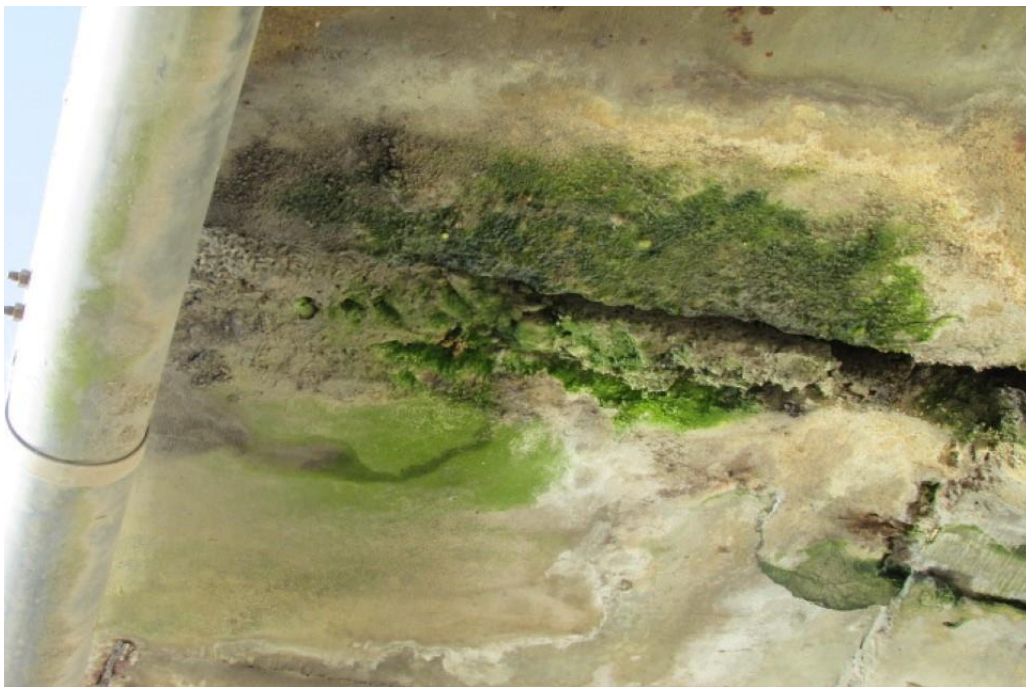
**Foto 77: Vão 07 – manchas de escorrimento na laje lateral em balanço do lado Leste, na projeção da junta de dilatação locada sobre à linha de apoio 08.**

**Foto 78: Vão 07 – Aproximação da foto anterior.**

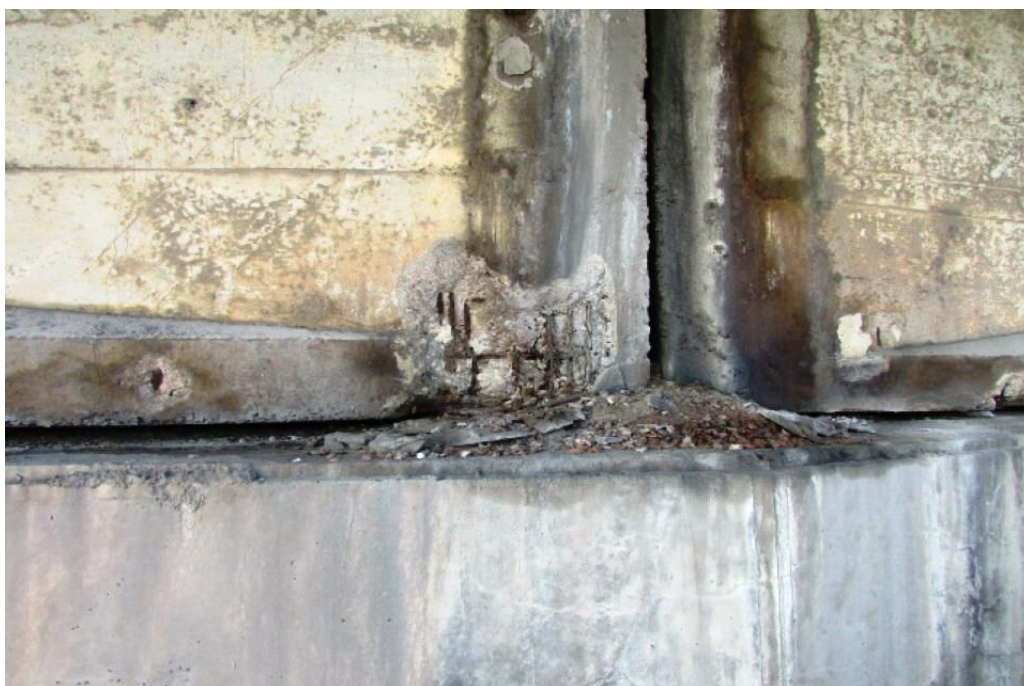
**Foto 84: Face lateral longarina VL01 – trecho com exposição de armaduras oxidadas, inclusive com perda de seção na extremidade da mesa inferior da viga longarina VL.01, sobre a projeção da linha de apoio 06**

**Foto 85: Face lateral longarina VL01 – Aproximação da foto anterior.**

Realizou-se a limpeza das armaduras (todas as barras, em trechos corroídos), através escovas com cerdas de aço, deixando-as na condição de metal cinza com cor uniforme (grau Sa2 1/2, da norma sueca SIS 5800).

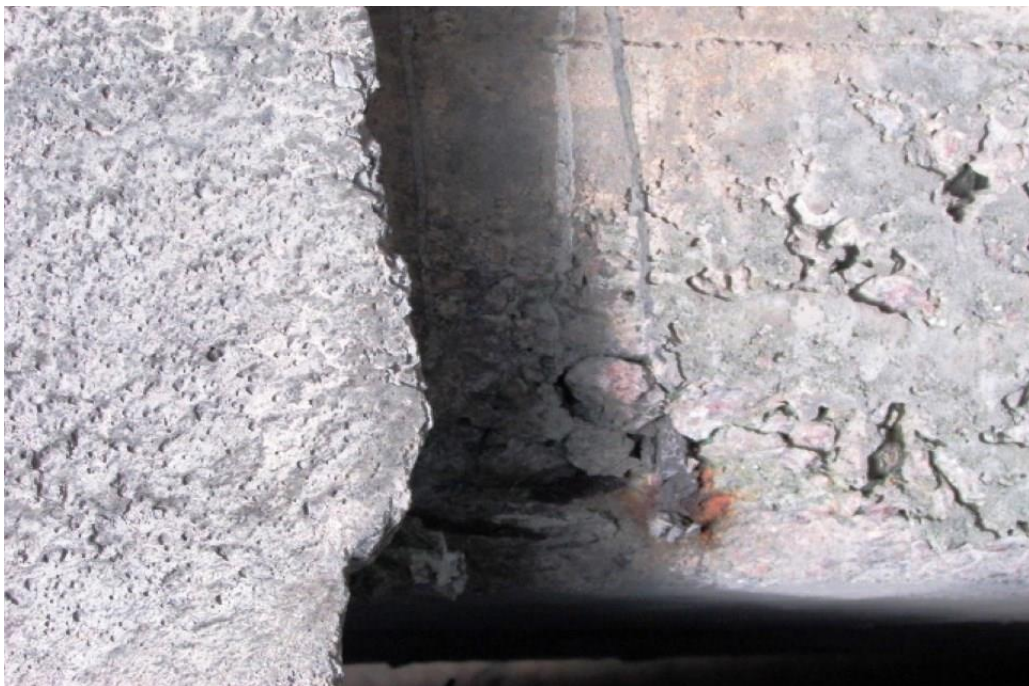
**Foto 88: Face lateral longarina VL02 – trecho de segregação do concreto com exposição de armaduras oxidadas na extremidade da mesa inferior da viga longarina VL.02, sobre a projeção da linha de apoio 08**

**Foto 89: Face lateral longarina VL02 – Aproximação da foto anterior.**

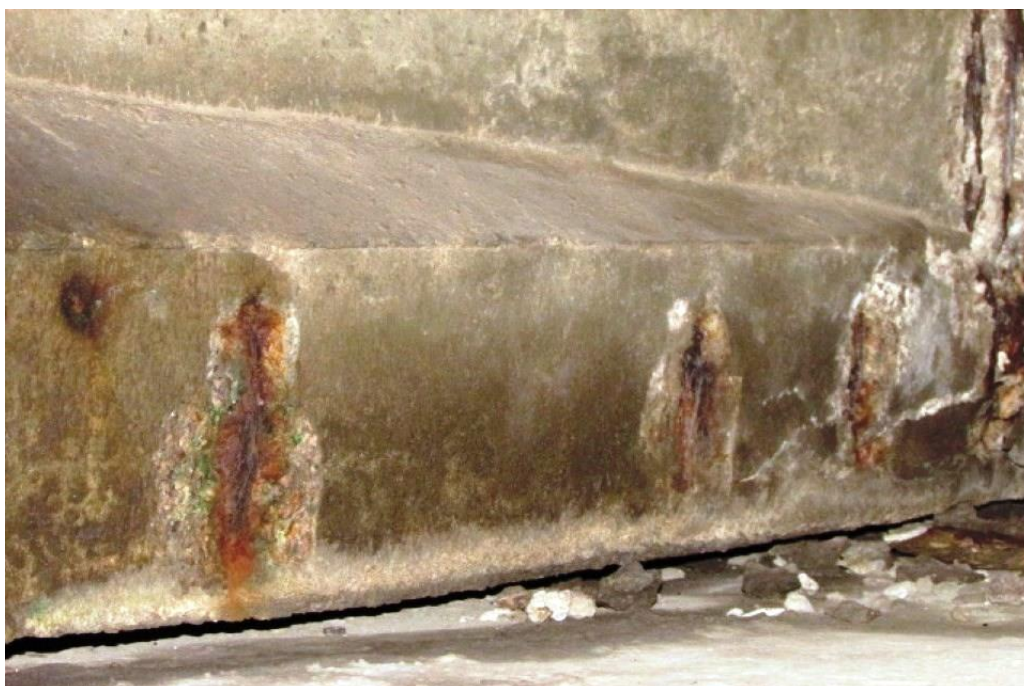
**Foto 92: Face lateral longarina VL03 – trecho com exposição de armaduras oxidadas, inclusive com perda de seção na extremidade da mesa inferior da viga longarina VL.03, sobre a projeção da linha de apoio 02**

**Foto 93: Face lateral longarina VL03 – Aproximação da foto anterior.**

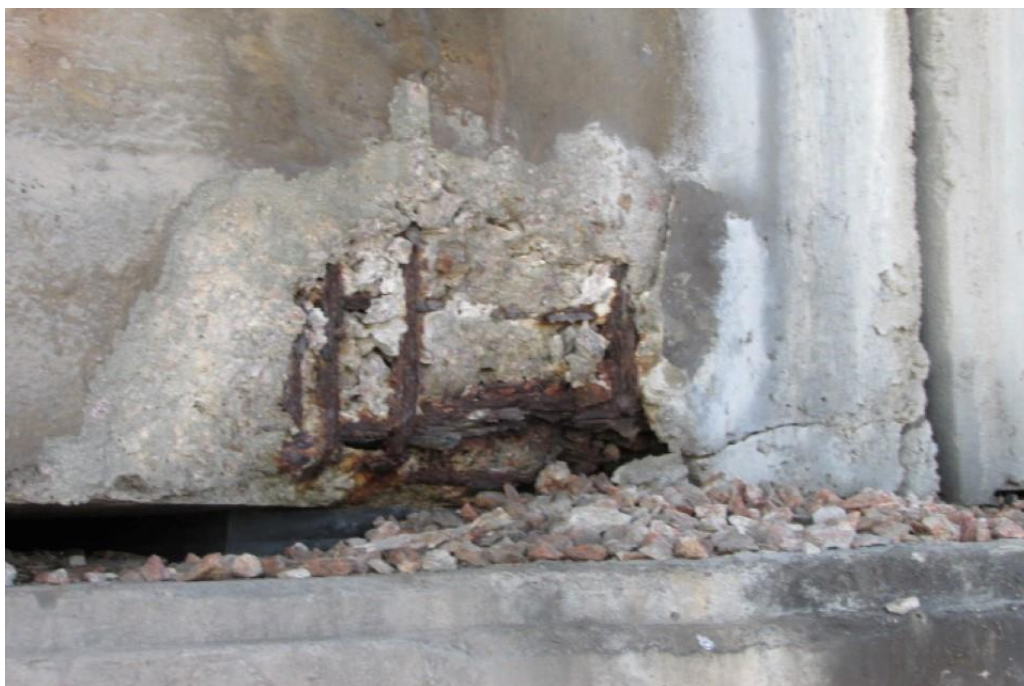
**Foto 102: Face lateral longarina VL04 – Aproximação da foto anterior.**

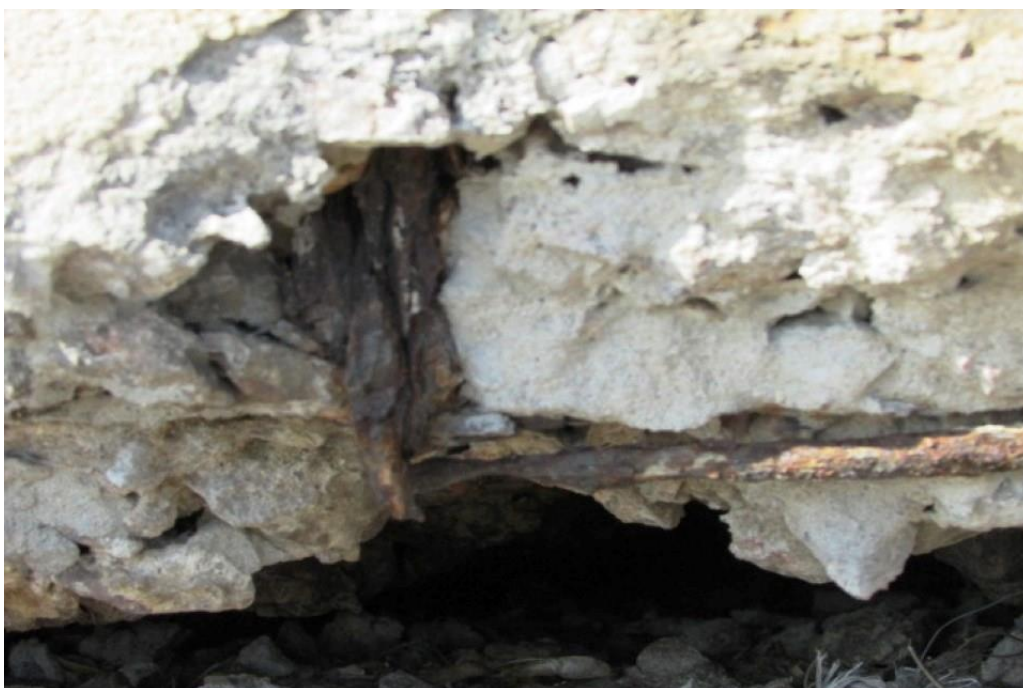
**Foto 104: Face lateral longarina VL04 – Aproximação da foto anterior.**

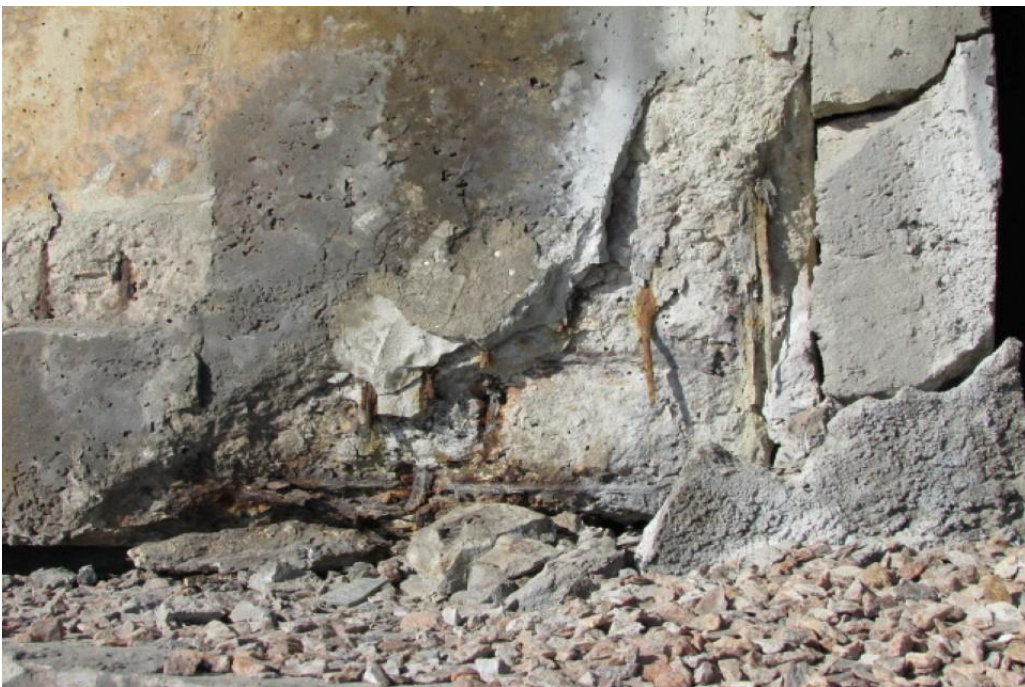
**Foto 106: Face lateral longarina VL04 – Aproximação da foto anterior.**

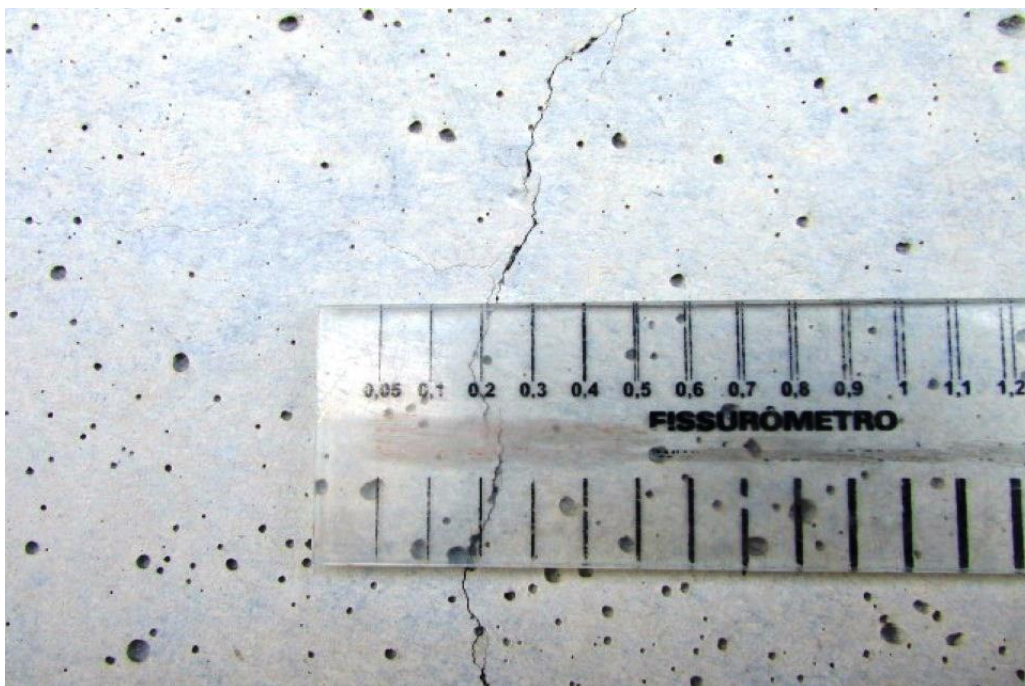
**Foto 107: Face lateral longarina VL04 – fissuras superficiais com abertura máxima de 0,2 mm no trecho de reforço existente junto à mesa inferior da viga longarina**

**Foto 108: Face lateral longarina VL04 – Aproximação da foto anterior.**

A selagem ou colmatação de fissuras pequenas foi necessária em casos de aberturas inferiores a 0,3 mm em elementos estruturais, fissuras colmatadas por eflorescências (onde não é possível a injeção) ou em fissuras de qualquer abertura em elementos secundários como barreiras rígidas, passeios etc. Foram tratadas as fissuras lineares com aberturas inferiores a 0,3 mm colmatadas ou não por eflorescência, encontradas nas placas de pré-laje dos tabuleiros, nos blocos de fundação das linhas de apoio intermediárias e no reforço junto à face externa da mesa inferior da viga longarina VL.04 ao longo dos vãos.

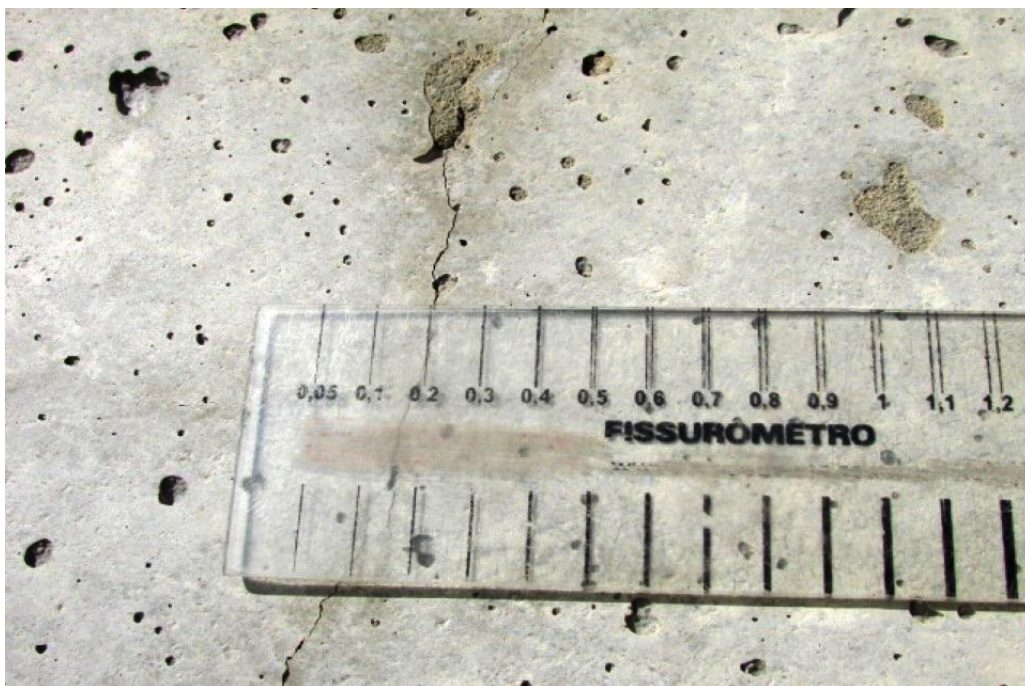
Foto 109: Face lateral longarina VL04 – fissura superficial com abertura máxima de 0,2 mm no trecho de reforço existente junto à mesa inferior da viga longarina

Foto 110: Face lateral longarina VL04 – Aproximação da foto anterior.

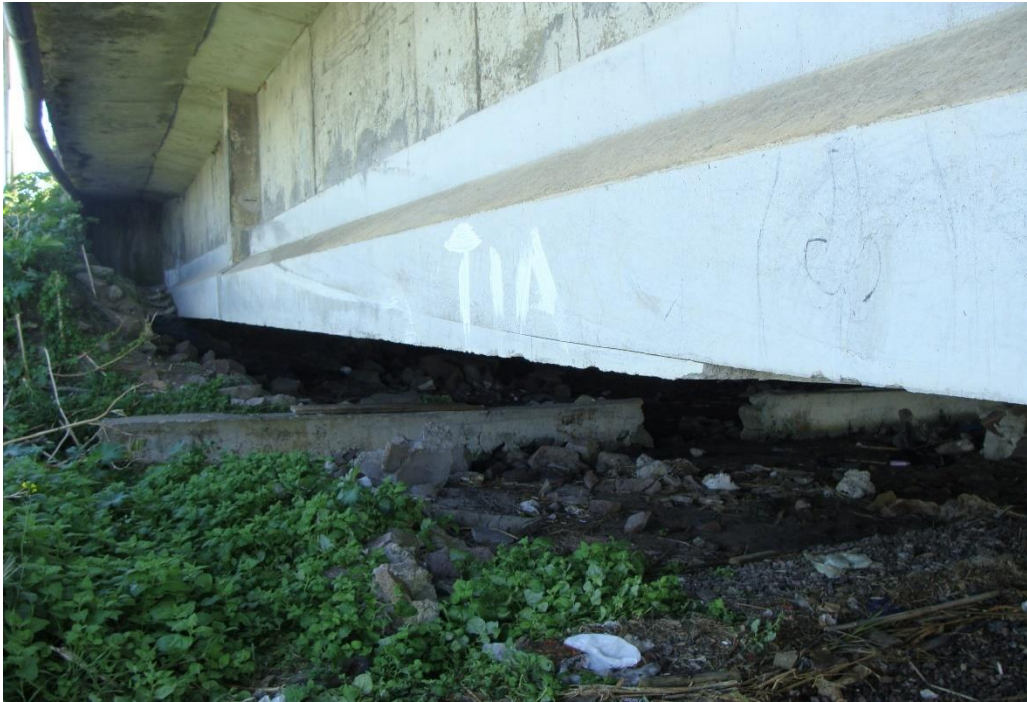
Foto 111: Face lateral longarina VL04 – Vão 01

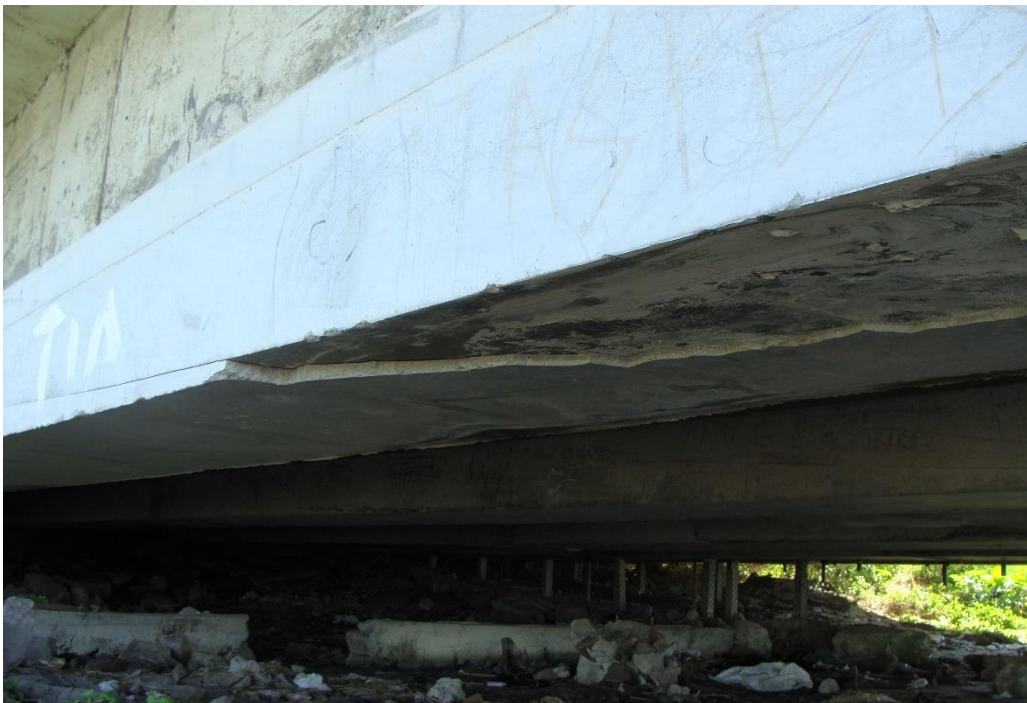
Foto 112: Face lateral longarina VL04 – Aproximação foto anterior

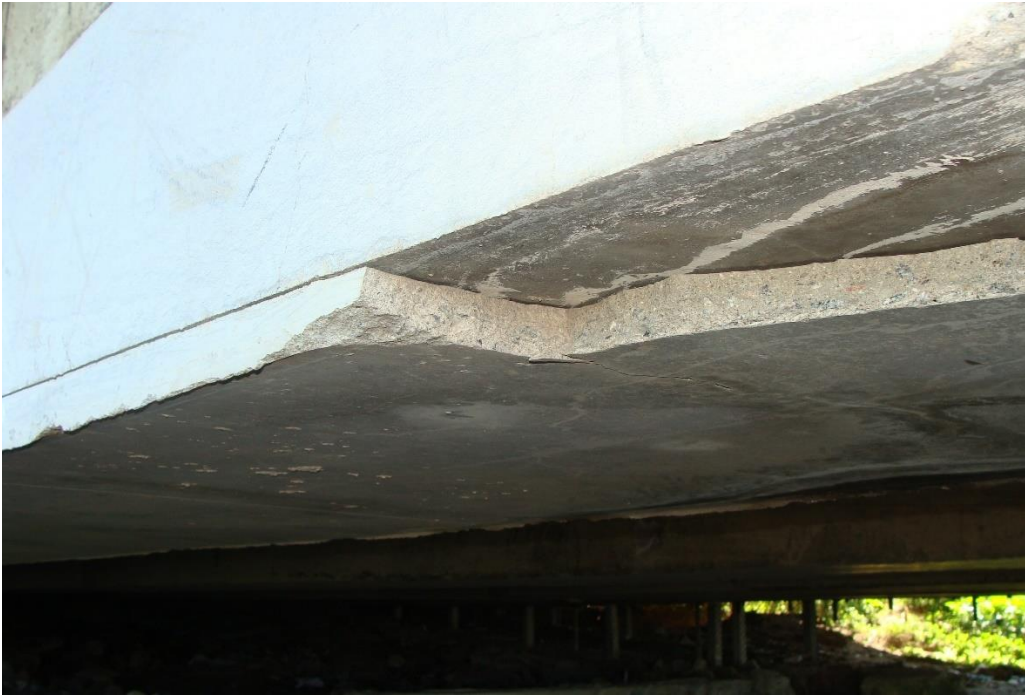
**Foto 113: Face lateral longarina VL04 – Aproximação foto anterior**

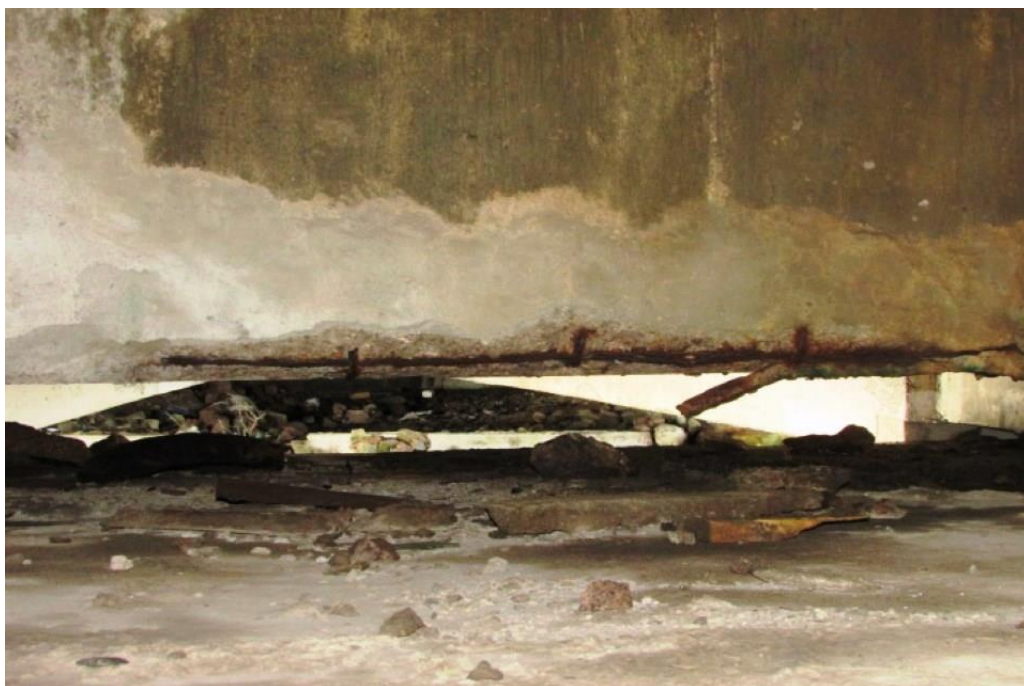
**Foto 118: Face transversina VT04 – Aproximação da foto anterior.**

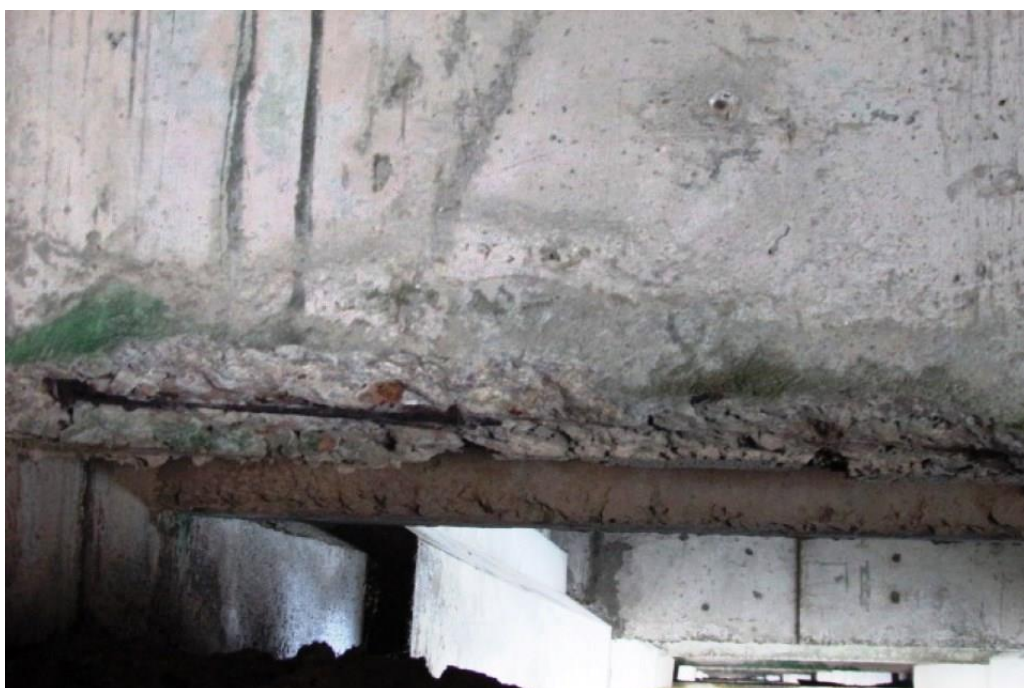
**Foto 120: Face transversina VT08 – Aproximação da foto anterior.**

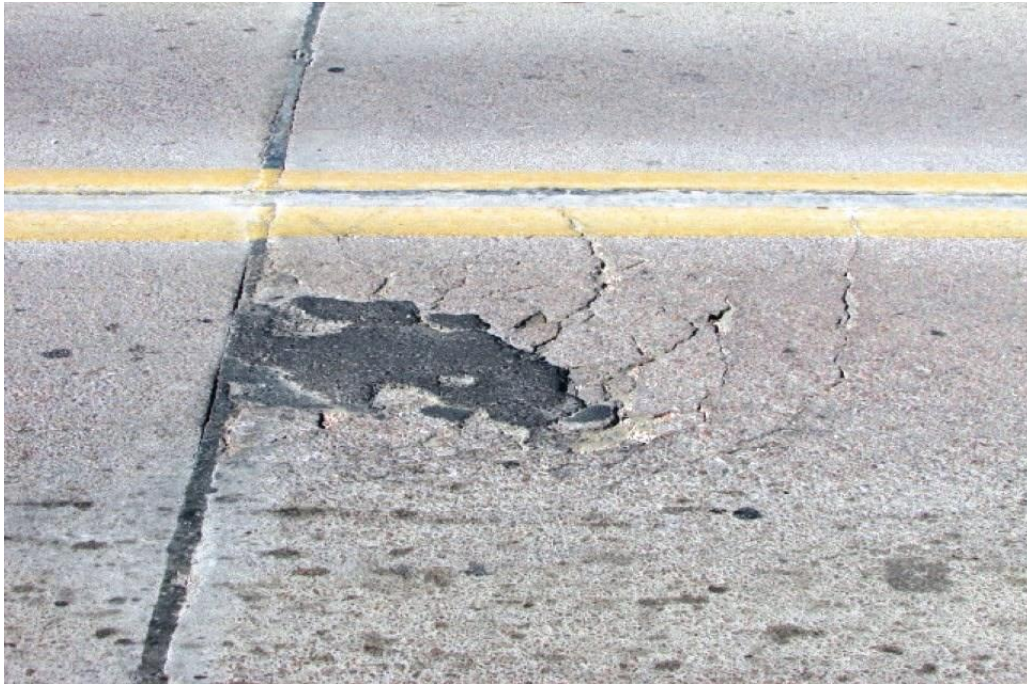
Foto 128: **Visão aproximada da foto anterior**

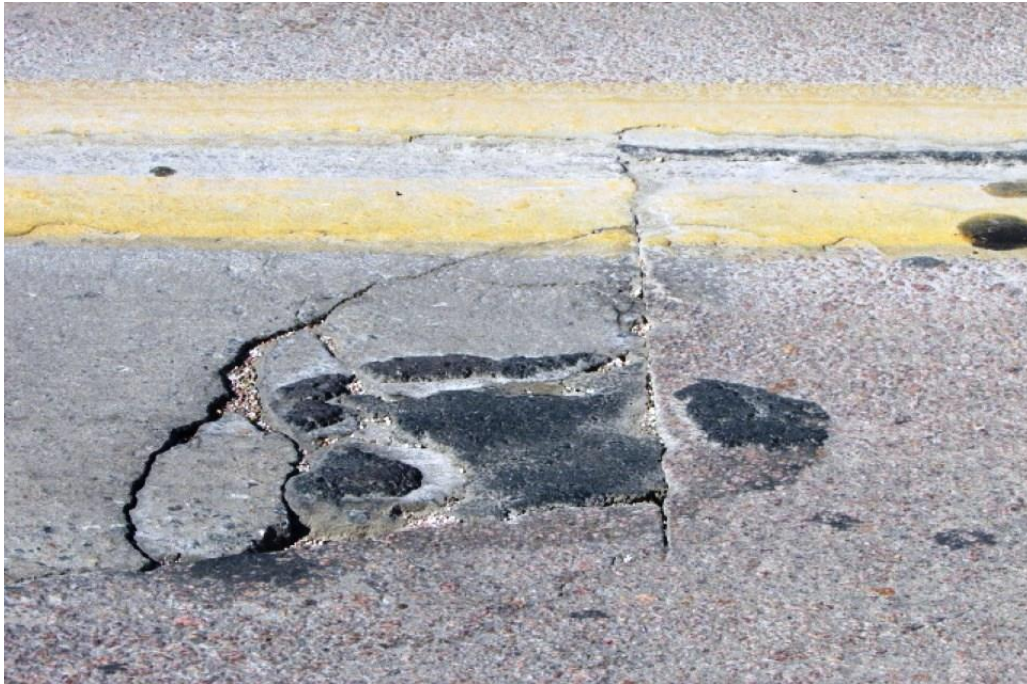
Foto 130: **Visão aproximada da foto anterior**

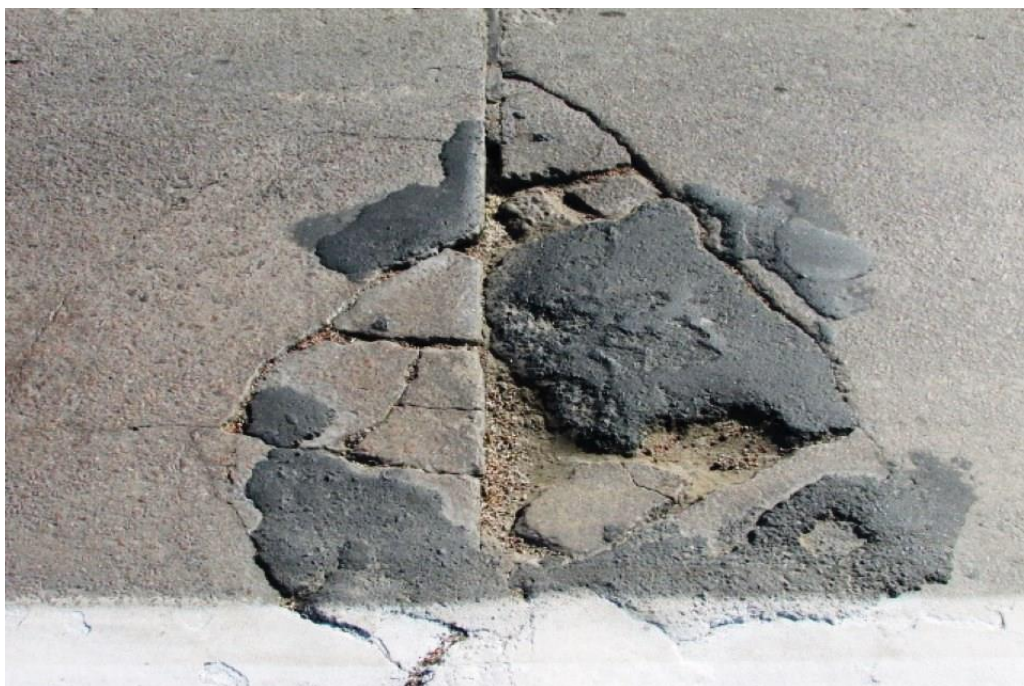
Foto 132: Visão aproximada da foto anterior
