Rodovia: BR-392RS

Trecho: Rio Grande - Pelotas

PROJETO AS BUILT DE MANUTENÇÃO DA
PASSARELA POVO NOVO

VOLUME 1 – RELATÓRIO DO PROJETO
ECS-392RS-041+900-PAS-ASB-RT-V1-000- R00
OUT/2025

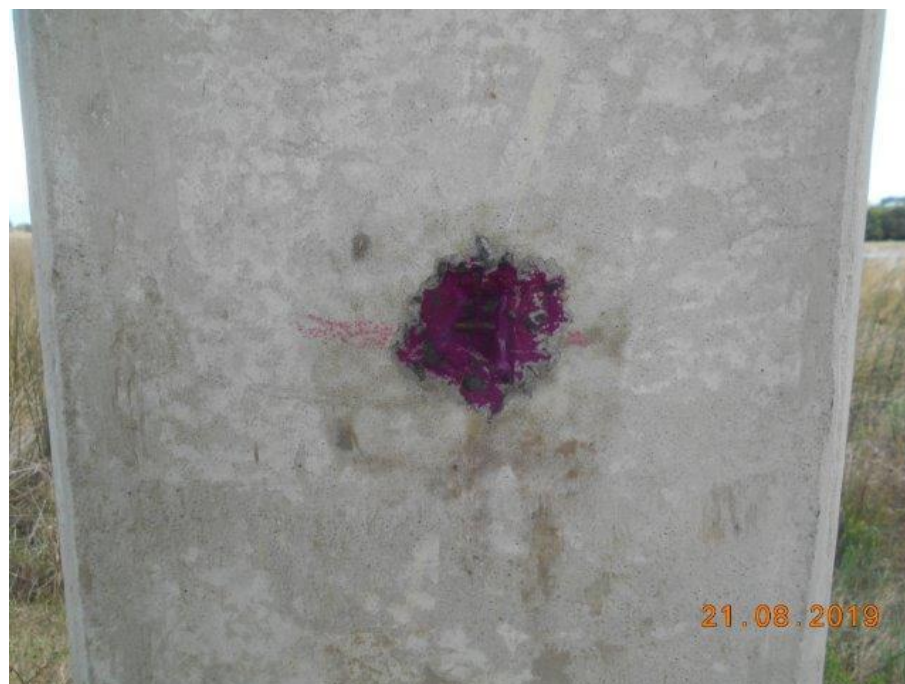
Ponto 2 – P9, face Leste, a 1,00m do solo.

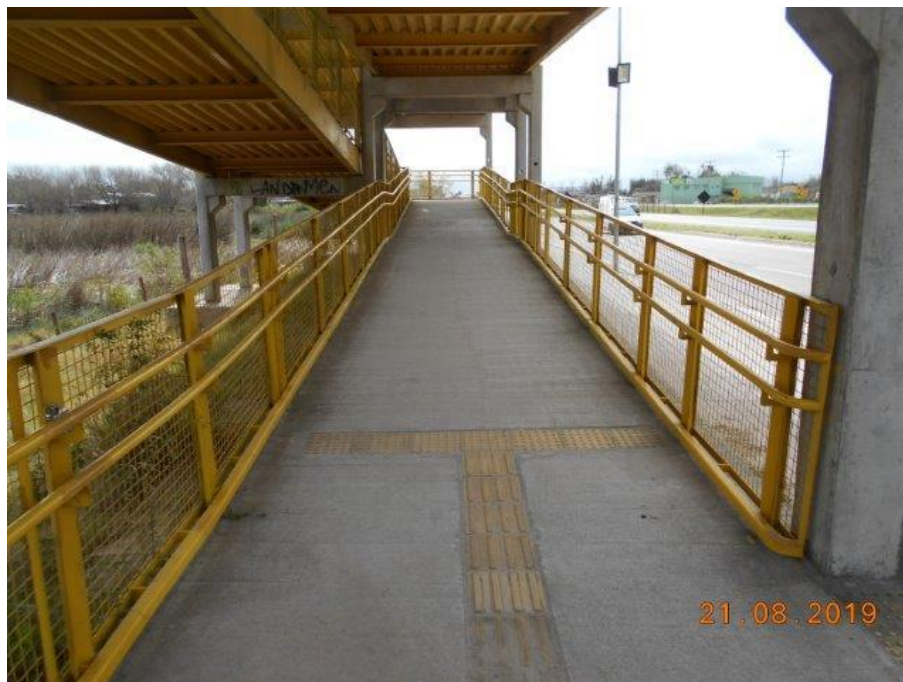
Foto 01

- Oxidação superficial nos pontos:
Telamento do guarda-corpo, Patamar 3, face Sul; (foto 84).
- Inexistência de trava-motos e piso tátil nos patamares e na ligação entre as rampas e a travessia principal (fotos 01 e 03).

Vista superior da rampa Oeste. Notam-se guarda-corpos e piso tátil no acesso (instalado parcialmente).

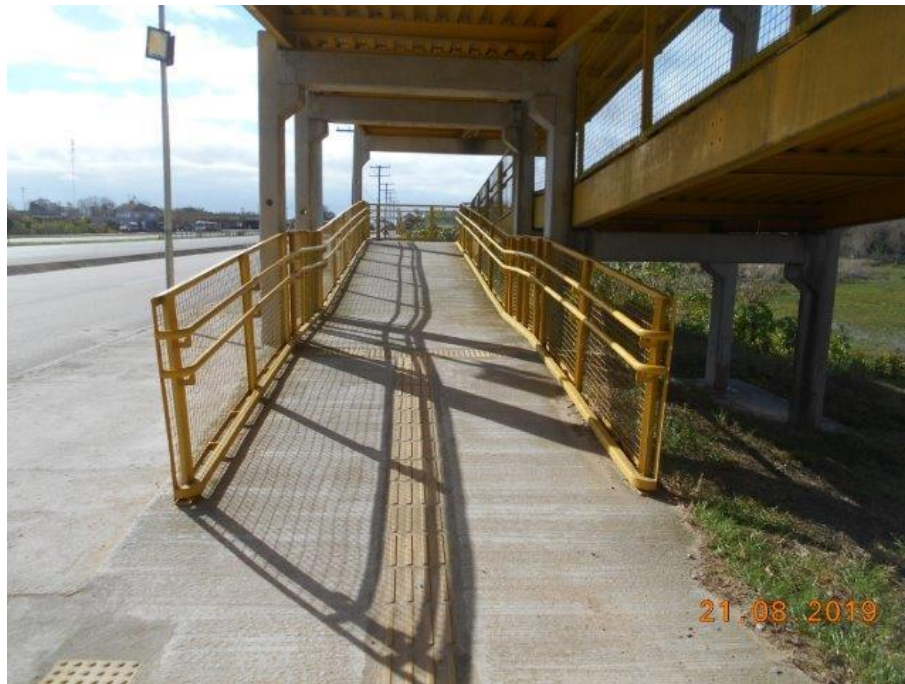
Foto 03

Vista superior da rampa Leste. Notam-se guarda-corpos e piso tátil no acesso (instalado parcialmente).

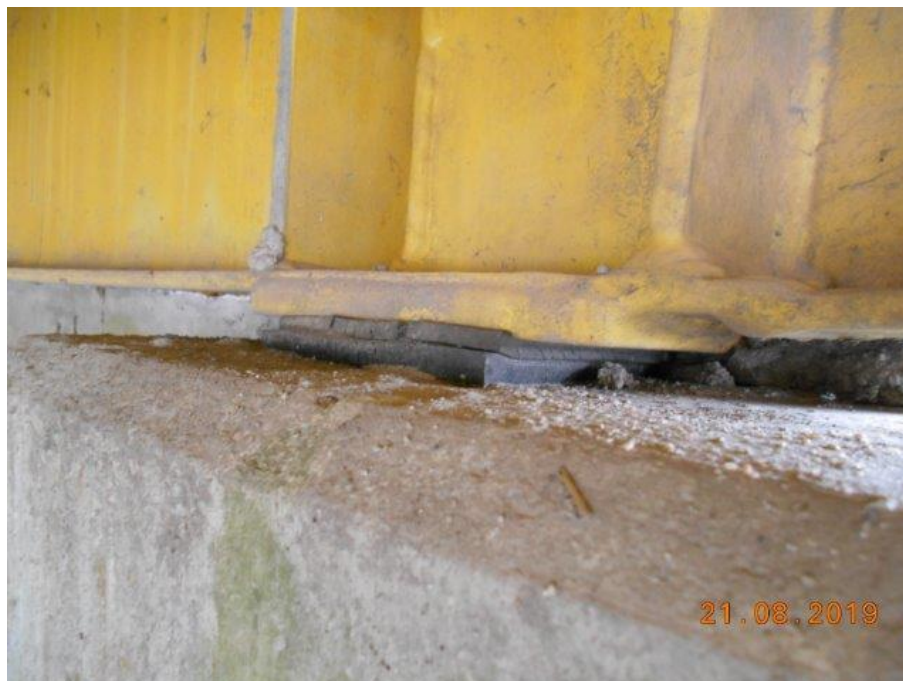
Foto 16
Aparelho de apoio AA5 mal posicionado devido à falta de berço. Foram instalados três aparelhos justapostos para atingir a altura necessária.

- TR25** - faces Norte, Sul e inferior.
- Fissuras aleatórias na face Sul do pilar **P4**.
- Os aparelhos de apoios na maioria dos casos se encontram com restrição em sua funcionalidade, sejam eles mal posicionado, deficiência de contato, deteriorados, rasgados, deformados e até mesmo inoperante. *Problemas esses que são provenientes de falha de projeto e/ou de execução.*

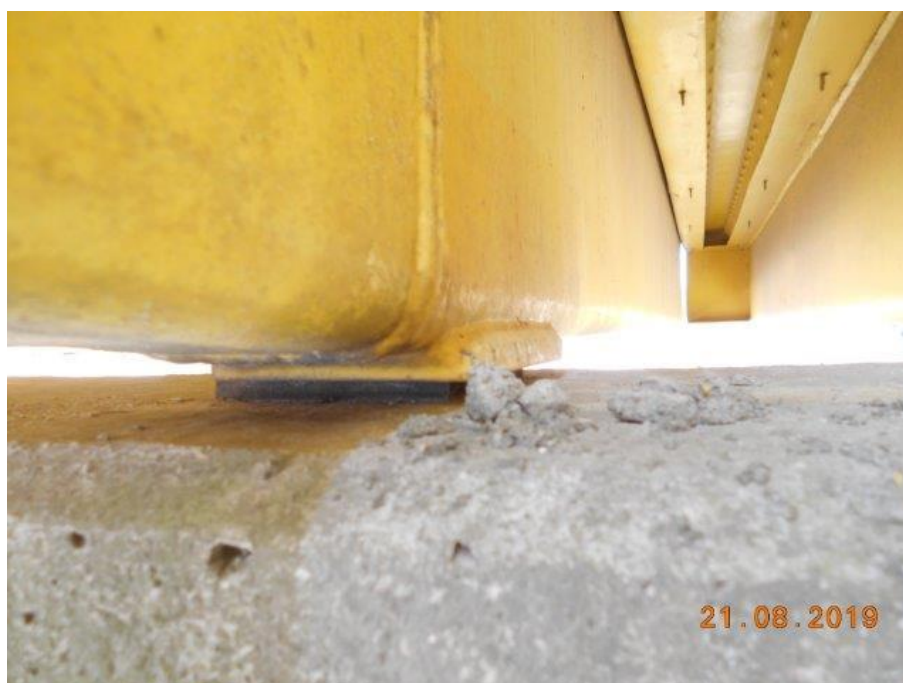
Foto 17

Aparelho de apoio AA7 mal posicionado devido à falta de berço, deformado e rasgado. Foram instalados dois aparelhos justapostos para atingir a altura necessária.

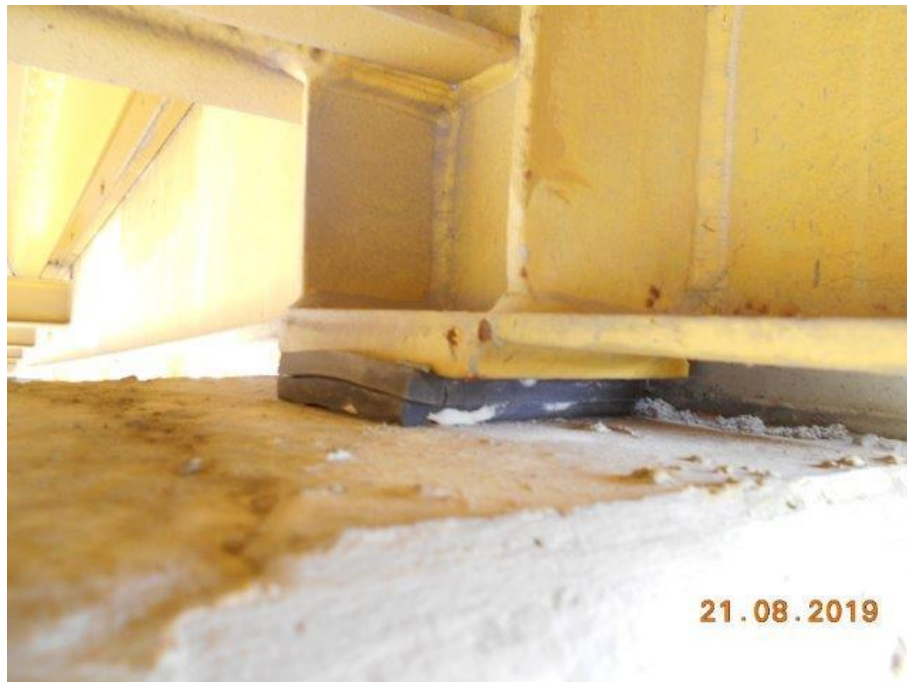
Foto 18

Aparelho de apoio AA13 em bom estado.

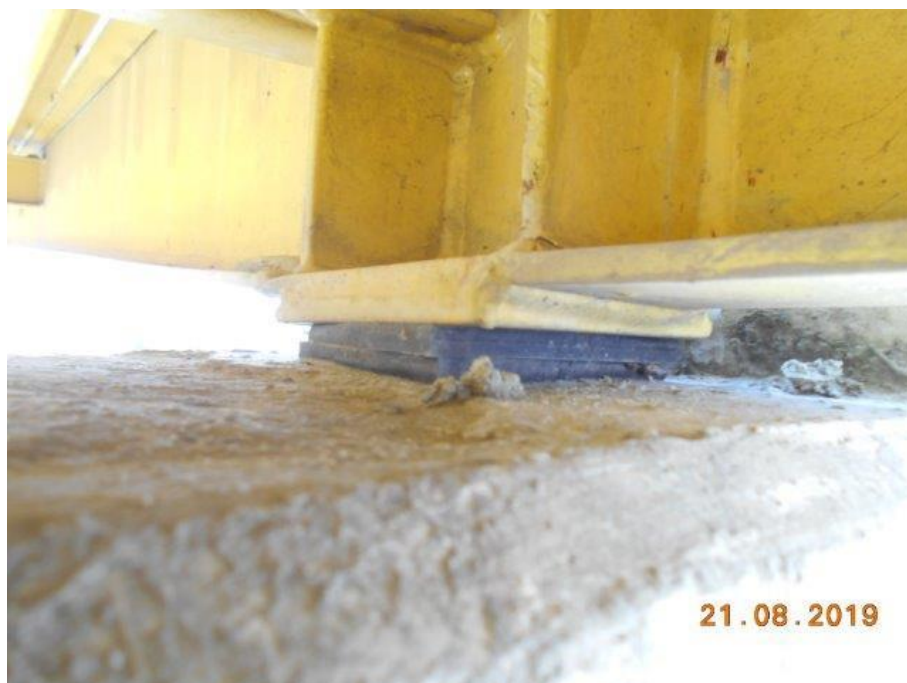
Foto 19

Aparelho de apoio AA16 mal posicionado devido à falta de berço, deformado e rasgado. Foram instalados dois aparelhos justapostos para atingir a altura necessária.

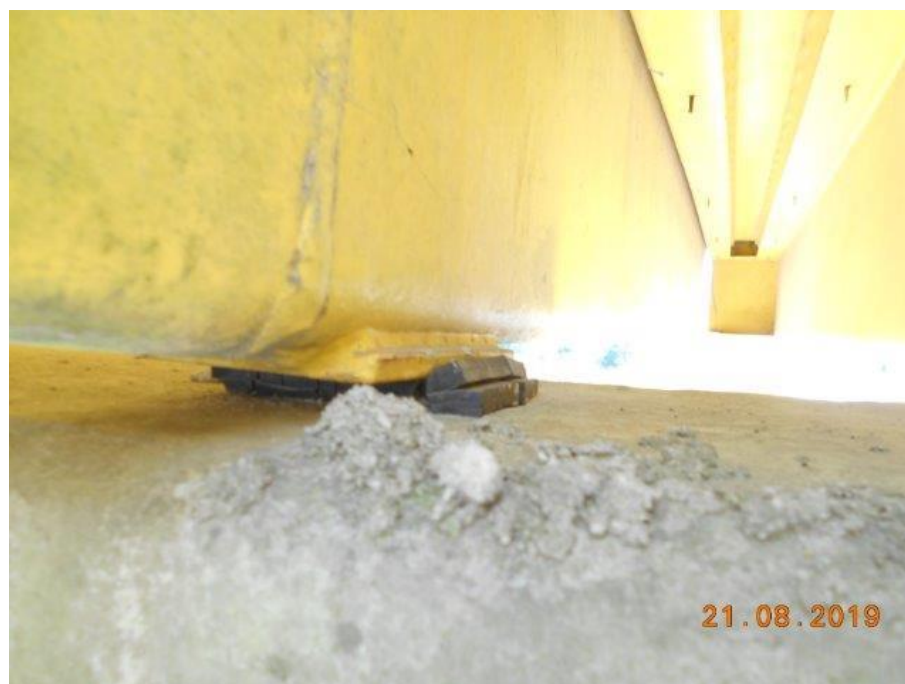
Foto 20

Aparelho de apoio AA17 mal posicionado devido à falta de berço. Foram instalados dois aparelhos justapostos para atingir a altura necessária.

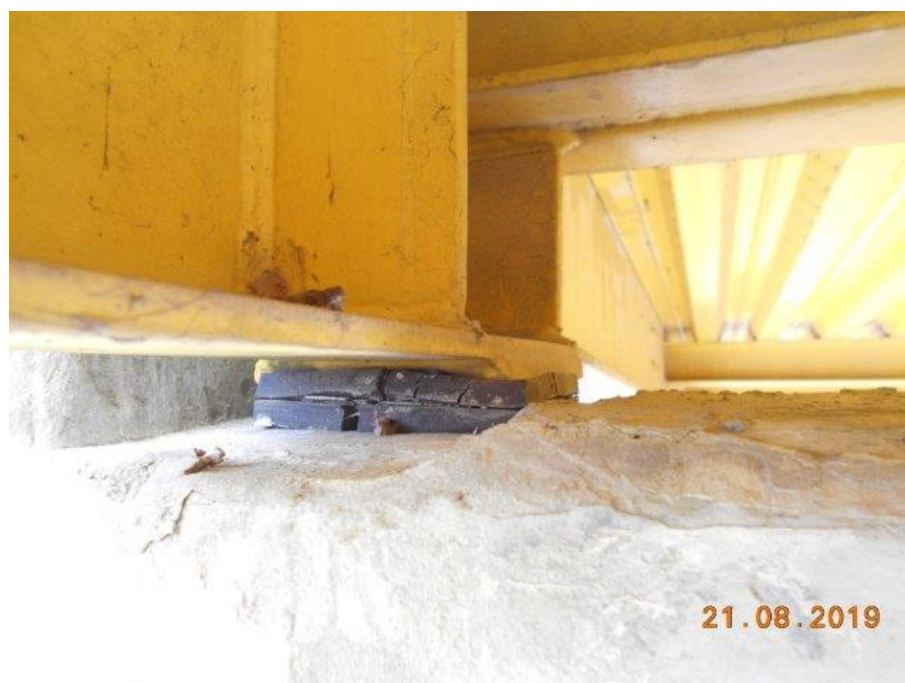
Foto 21

Aparelho de apoio AA21 deformado “esmagado” e rasgados. Foram instalados dois aparelhos justapostos para atingir a altura necessária

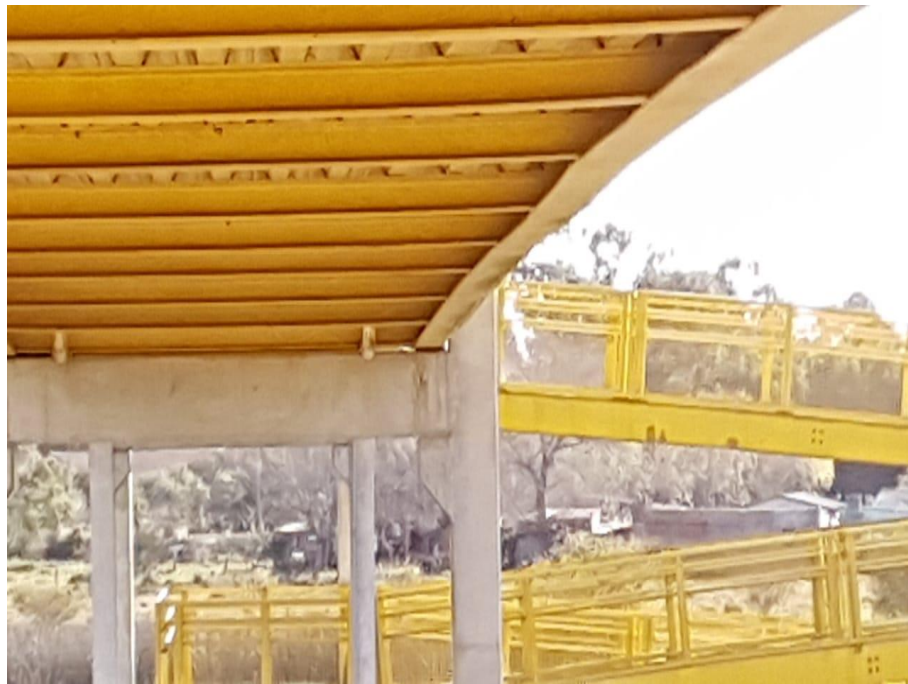
Foto 26
Vista do aparelho de apoio AA35 (travessia) obstruído, porém com início de ressecamento.
Notam-se restos de escoramento provisório

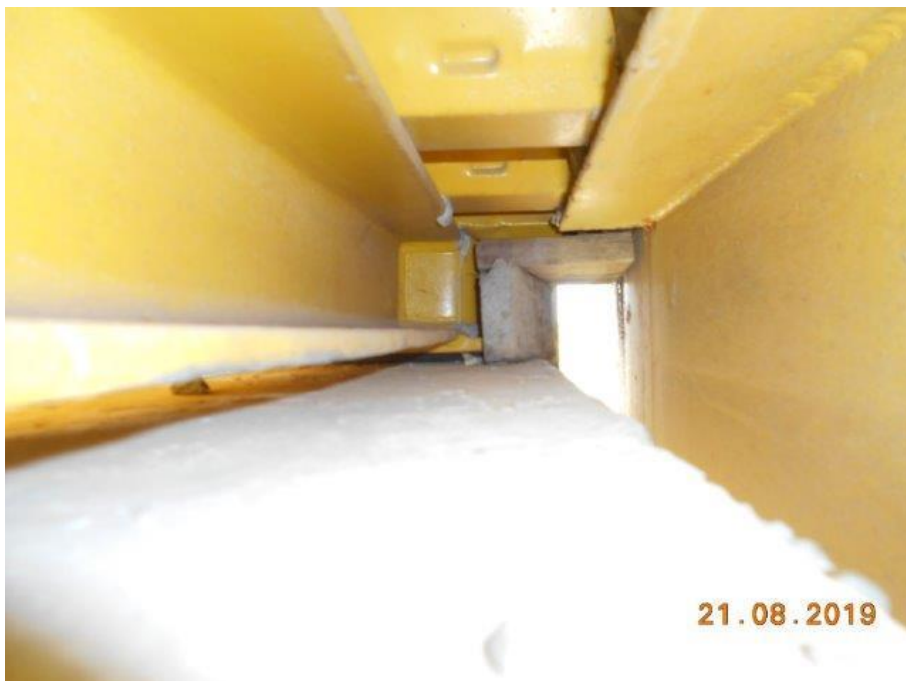
Foto 29

Vista do aparelho de apoio AA39 no pilar P17 (travessia) obstruído.

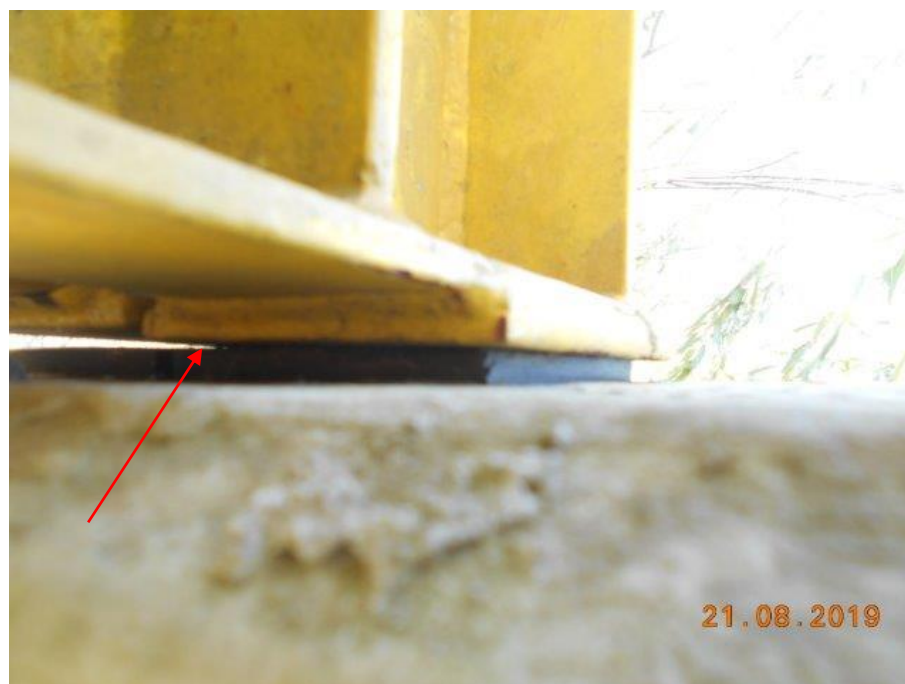
Foto 30

Vista do aparelho de apoio AA40 no pilar P15 (travessia) em com estado.
Com sobras de escoramento provisório.

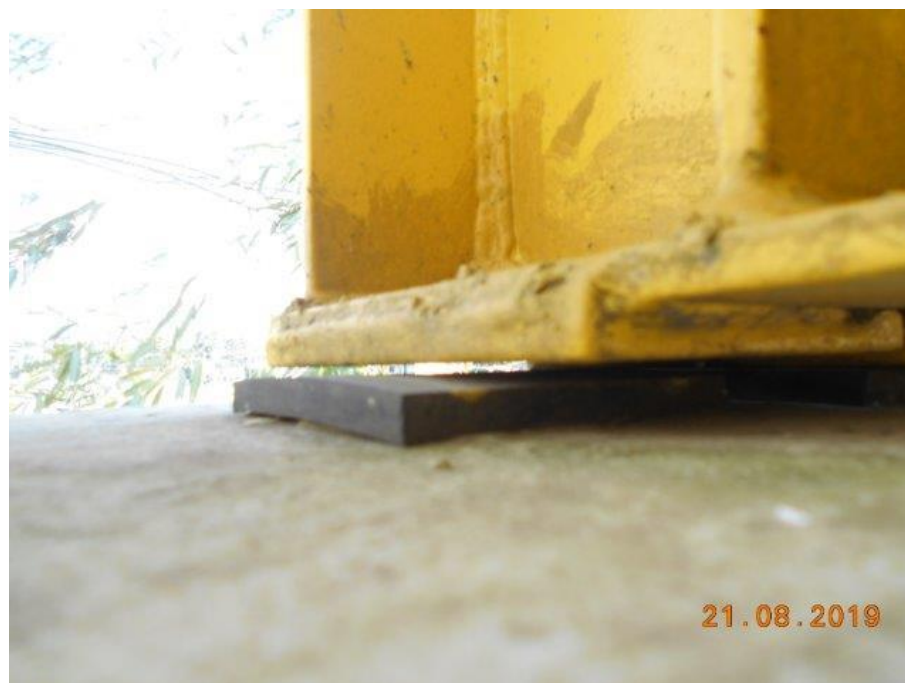
Foto 31

Aparelho de apoio AA42 com deficiência de contato.

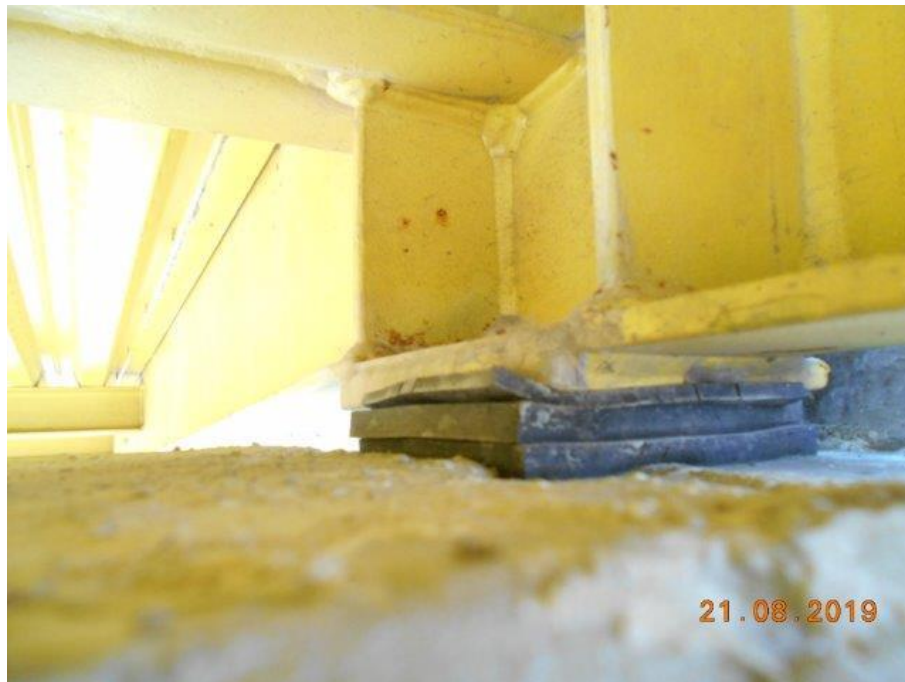
Foto 34
Aparelho de apoio AA51 deformado, instalado em pedaços isolados e justapostos para atingir a altura necessária.

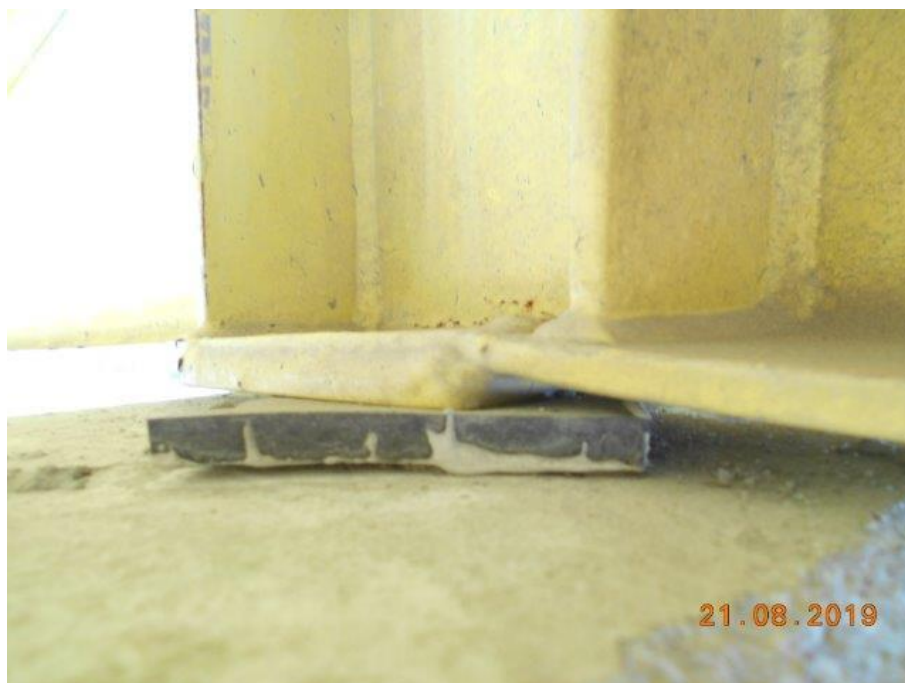
Foto 35

Aparelho de apoio AA52 deformado, com rasgos e instalados três aparelhos justapostos para atingir a altura necessária

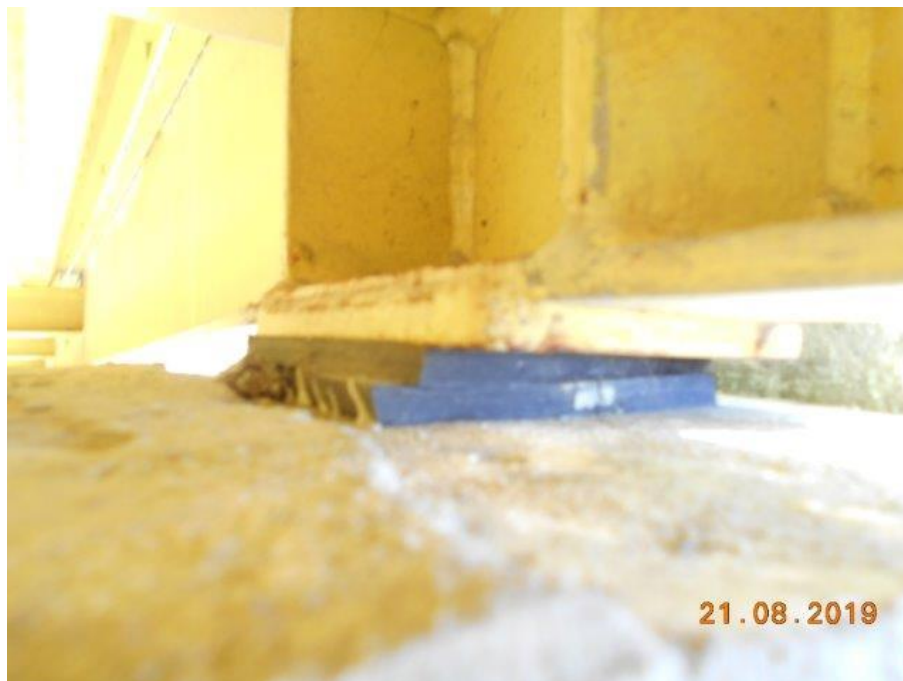
Foto 36

Aparelho de apoio AA55 totalmente irregular ocorrendo deficiência de contato.

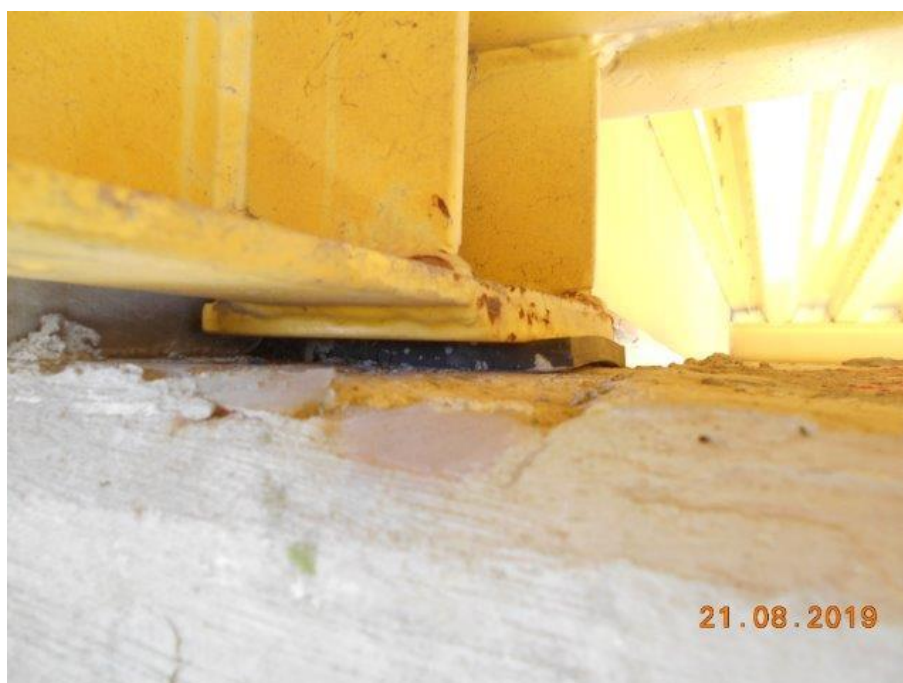
Foto 37

Aparelho de apoio AA59 mal posicionado onde foram instalados dois aparelhos justapostos para atingir a altura necessária.

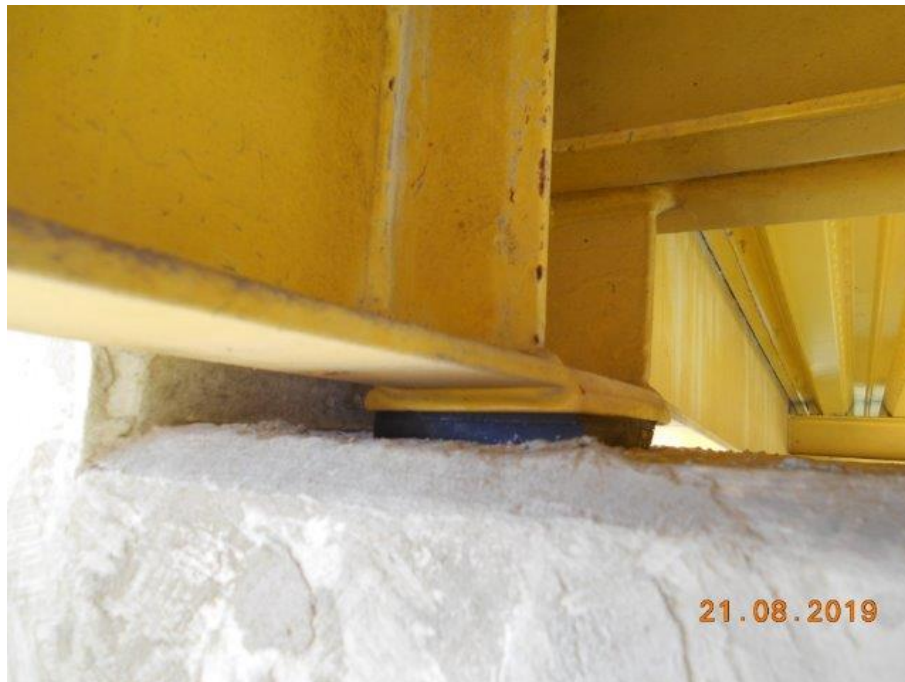
Foto 40
Aparelho de apoio AA67 obstruído.

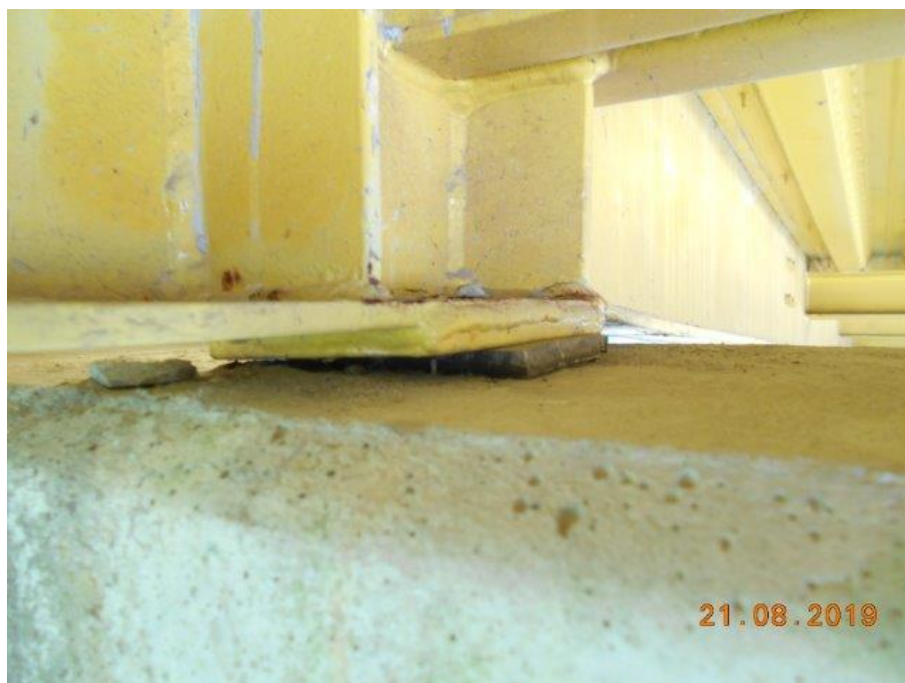
Foto 41

Aparelho de apoio AA69 mal posicionado instalado dois aparelhos justapostos para atingir a altura necessária.

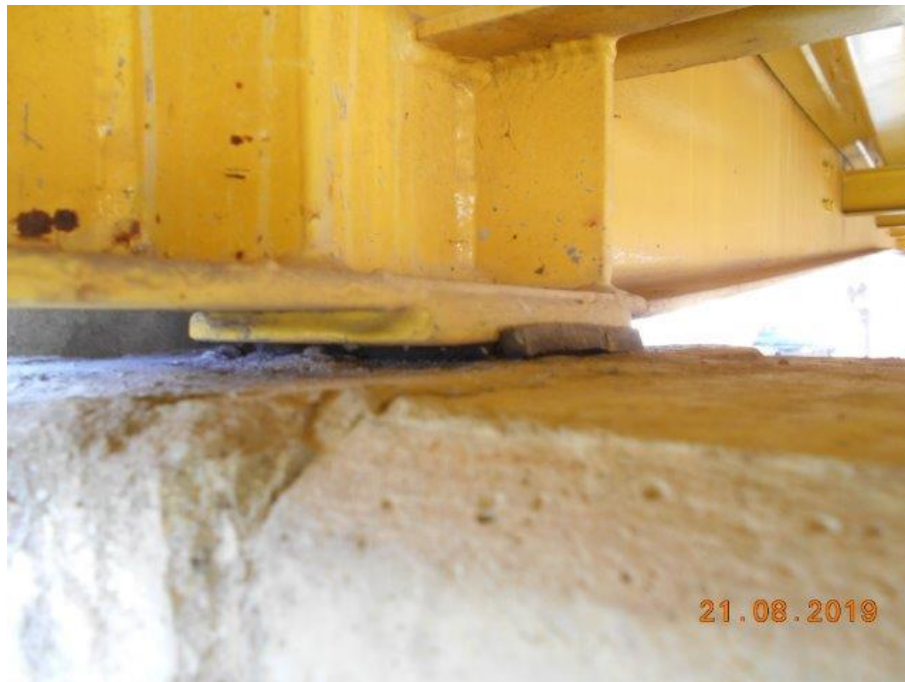
Foto 42

Aparelho de apoio AA72 deformado e com posicionamento irregular.

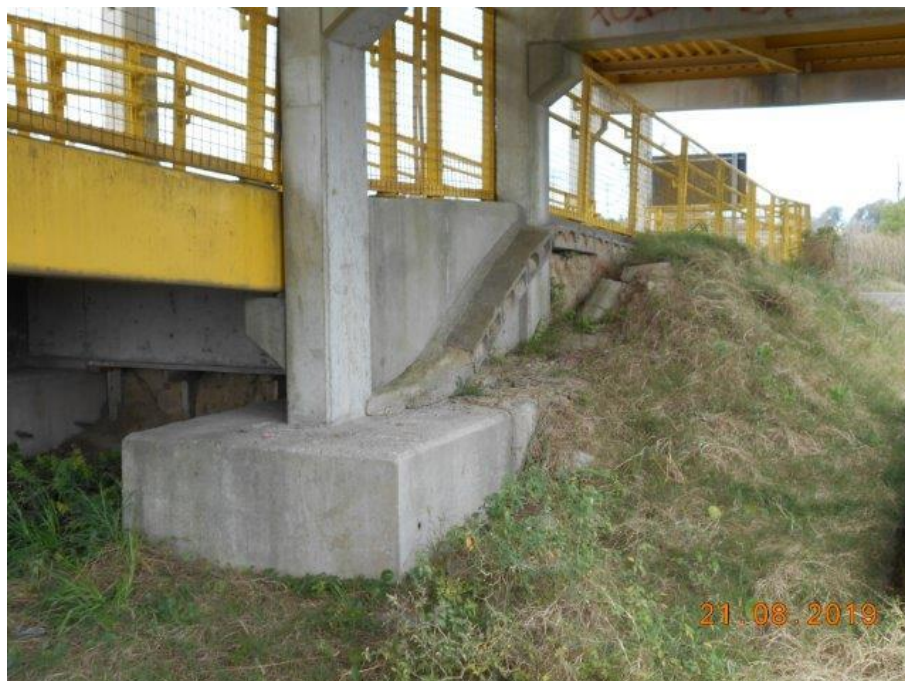
Foto 43

Aparelho de apoio AA74 deformado, mal posicionado e com rasgos.

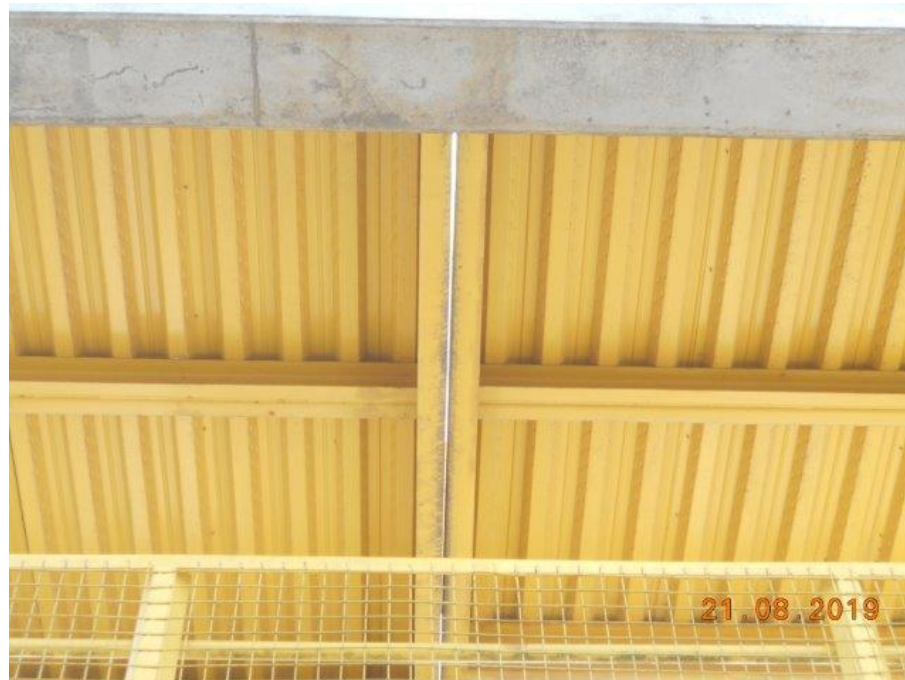
Foto 48

Vista da junta entre o patamar do vão 5 com o vão 6.

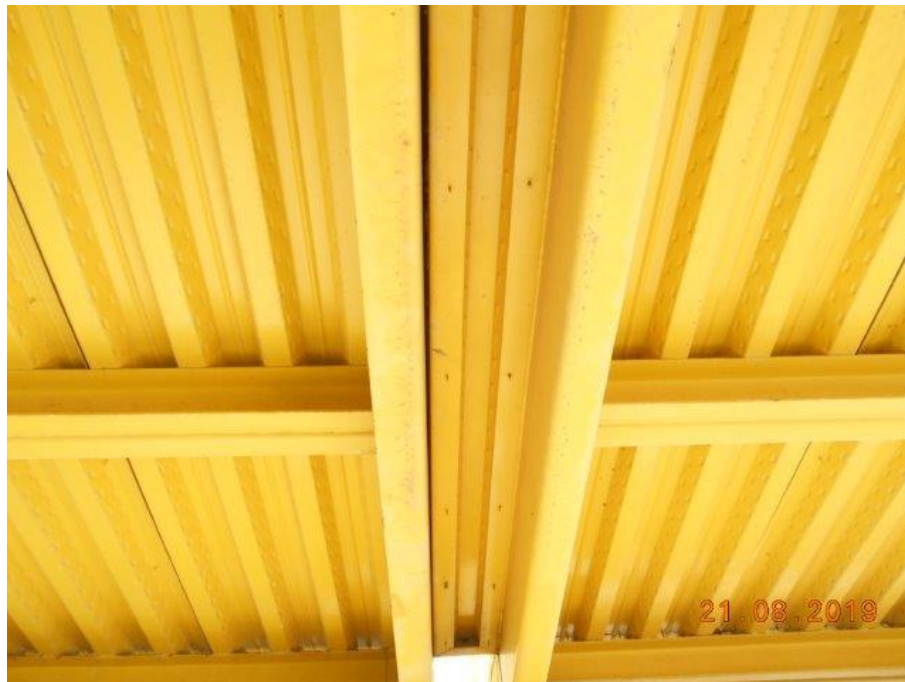
Foto 50

Vista da junta entre a travessia principal e o patamar do vão 10.

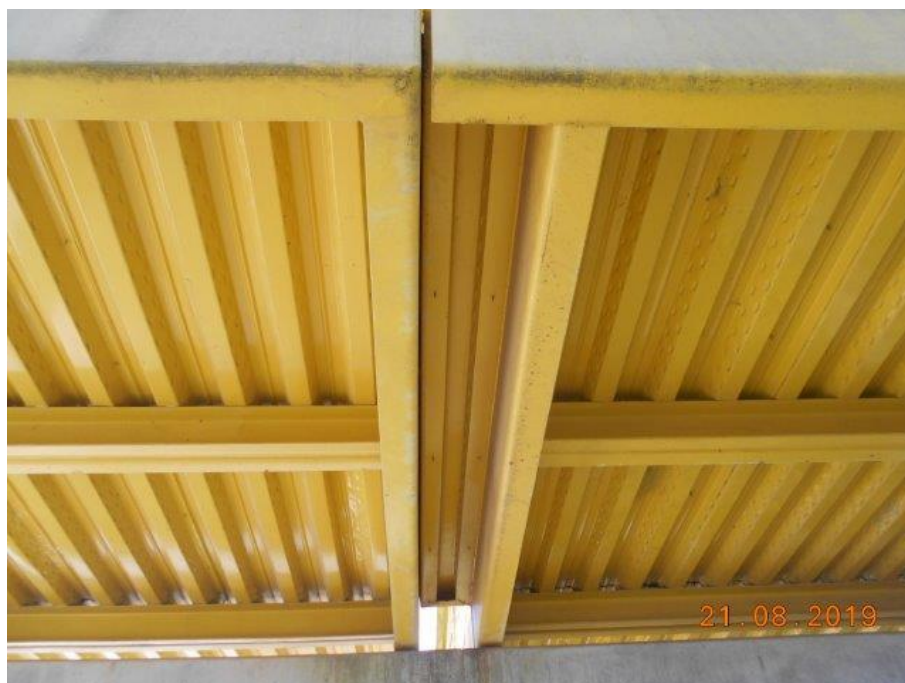
Foto 51

Vista da junta entre o patamar do vão 11 com o vão 12.

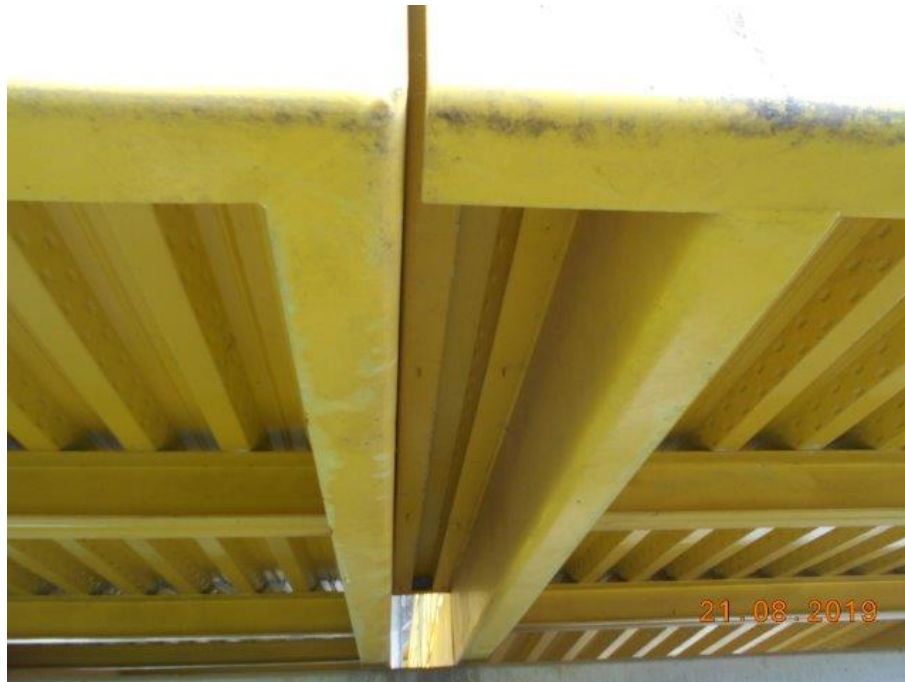
Foto 52

Vista da junta entre o patamar do vão 13 com o vão 14.

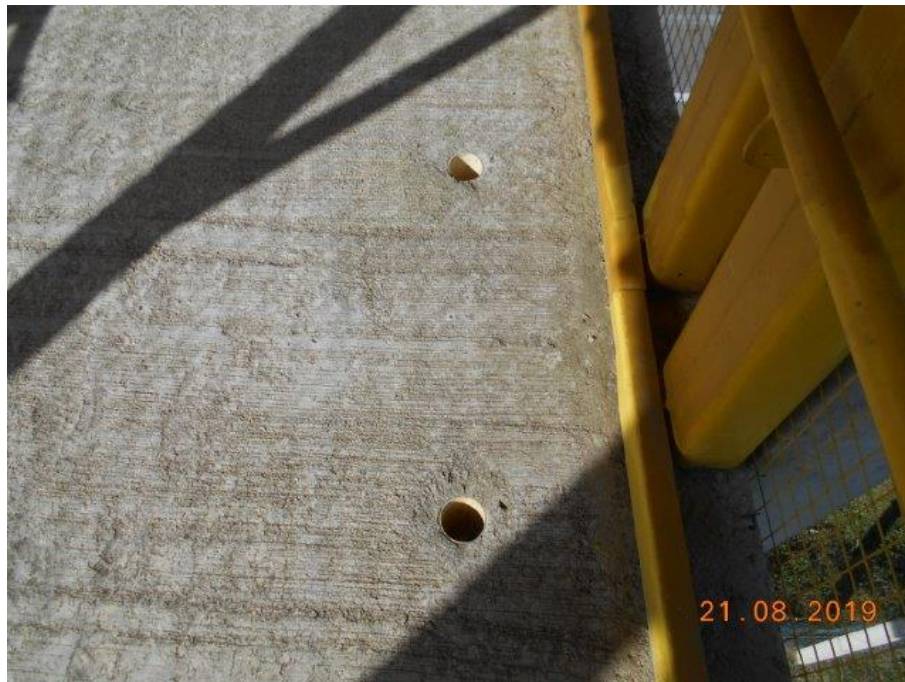
Foto 54

Vista da linha de apoio central AP4. Nota-se defensas metálicas como dispositivo de proteção dos pilares.

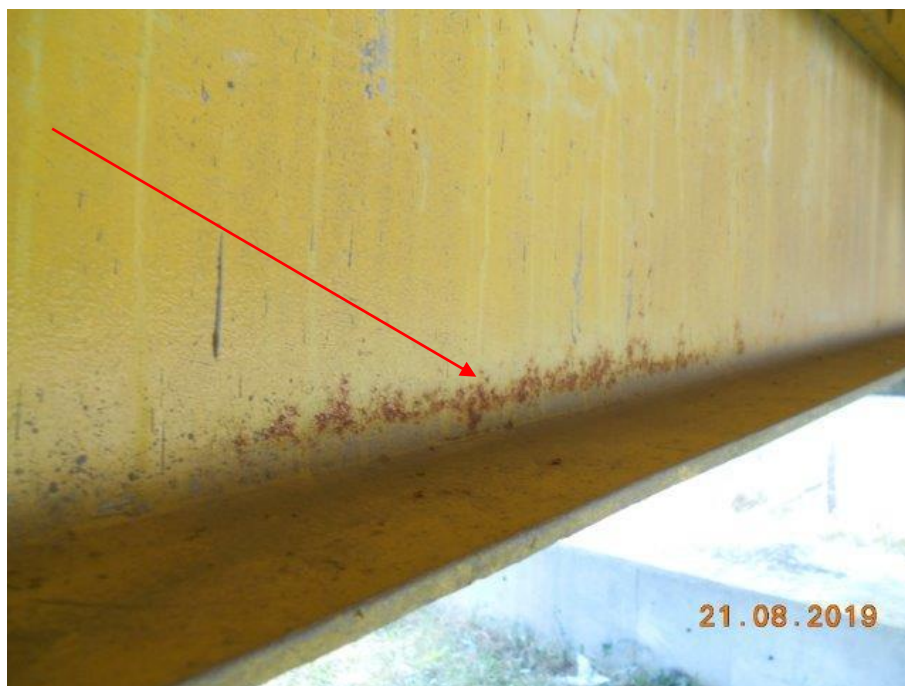
Foto 57

- Perfis transversais, faces Norte (foto 057)
- Perfil longitudinal lado Oeste, face Leste (foto 58);

Oxidação superficial no perfil transversal, faces Norte do vão 1.

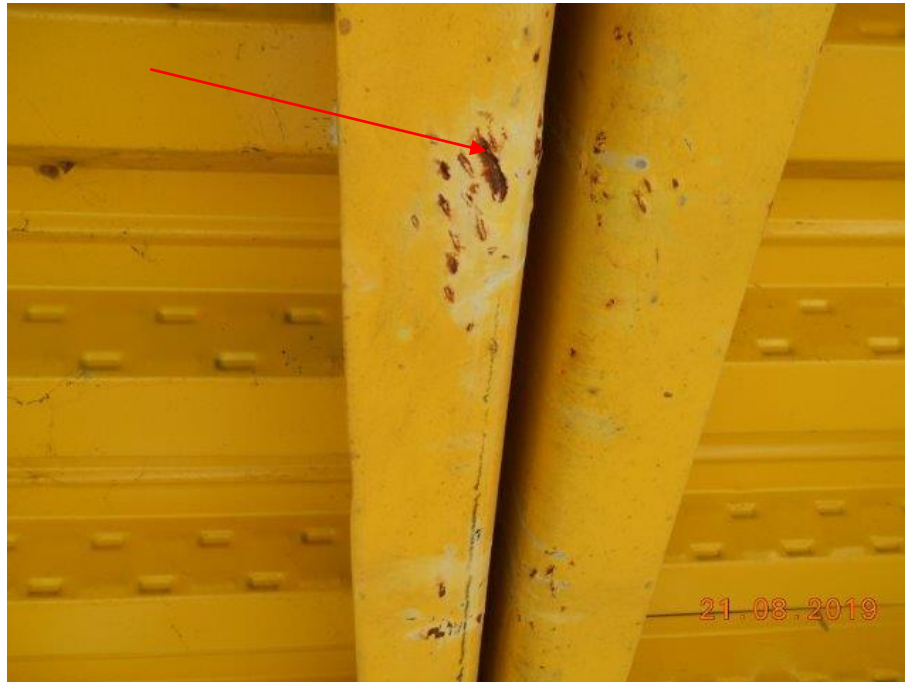
Foto 58

Oxidação superficial no perfil longitudinal lado Oeste, face Leste do vão 1.

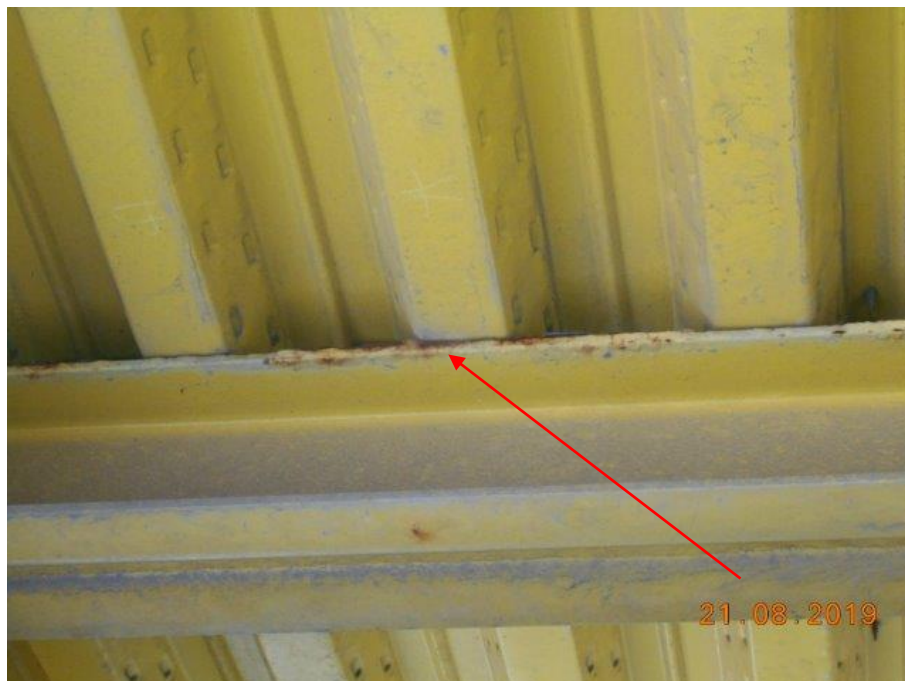
Foto 59

Oxidação superficial no perfil transversal, face Norte do vão 2.

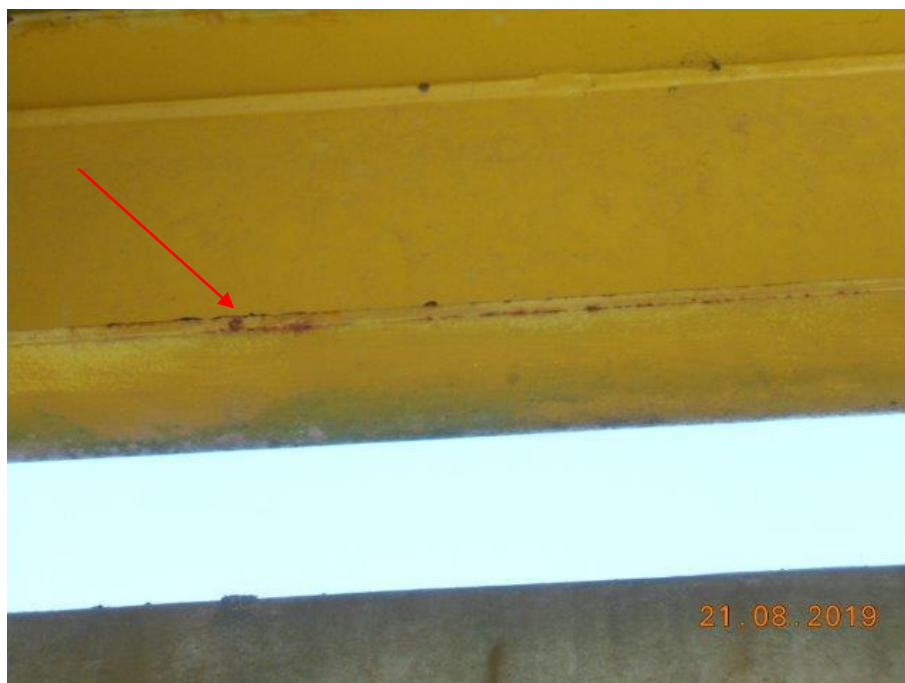
Foto 61

Oxidação superficial do perfil transversal, face Norte do patamar 4.

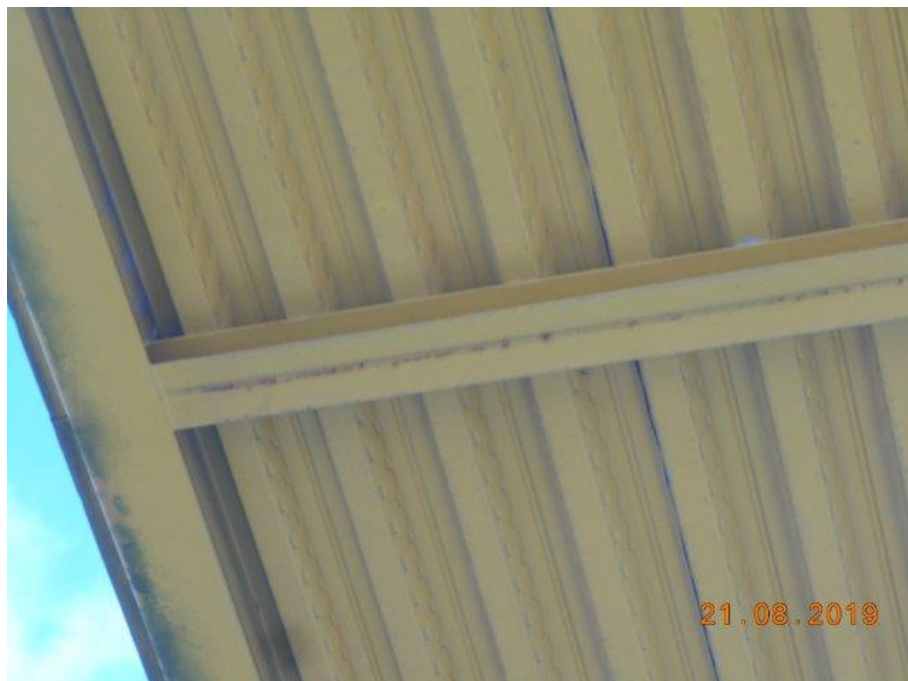
Foto 65

Oxidação superficial no perfil longitudinal lado Sul, face Sul do vão 8.

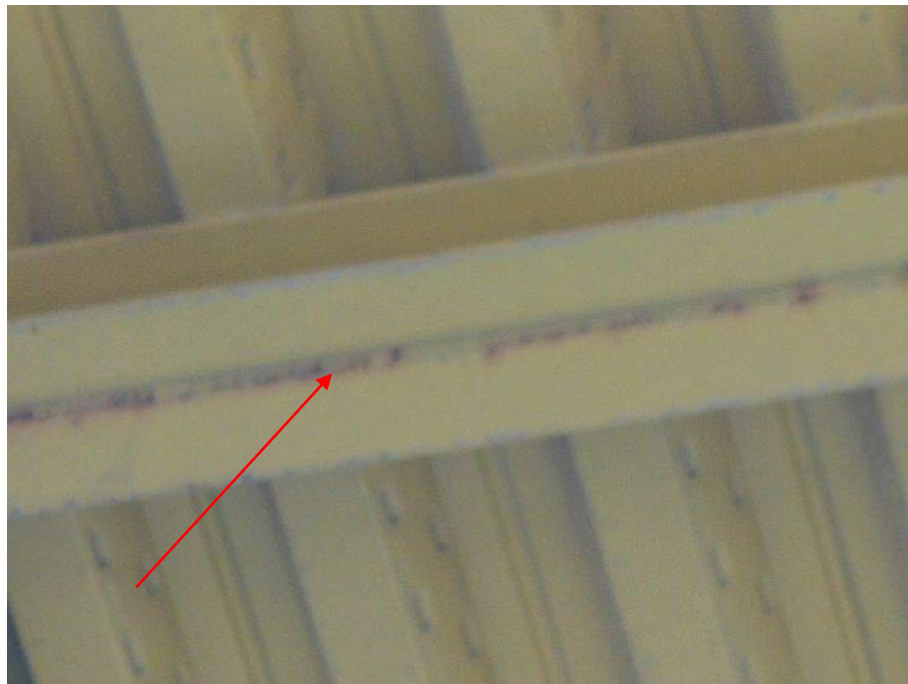
Foto 66

Oxidação superficial no perfil transversal inferior, face inferior do vão 9.

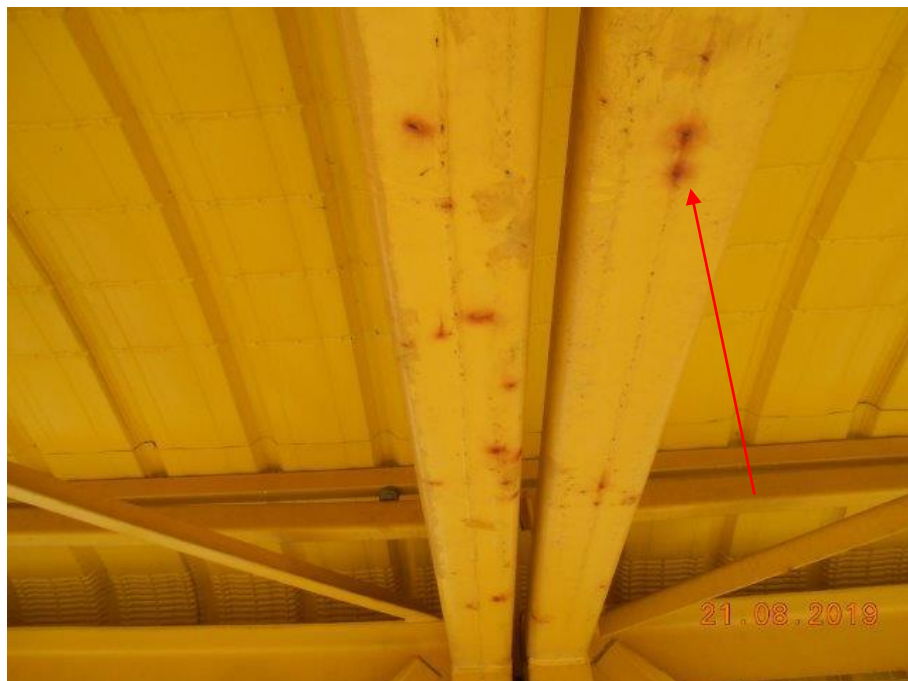
Foto 67

Idem foto anterior com detalhe aproximado na região da solda.

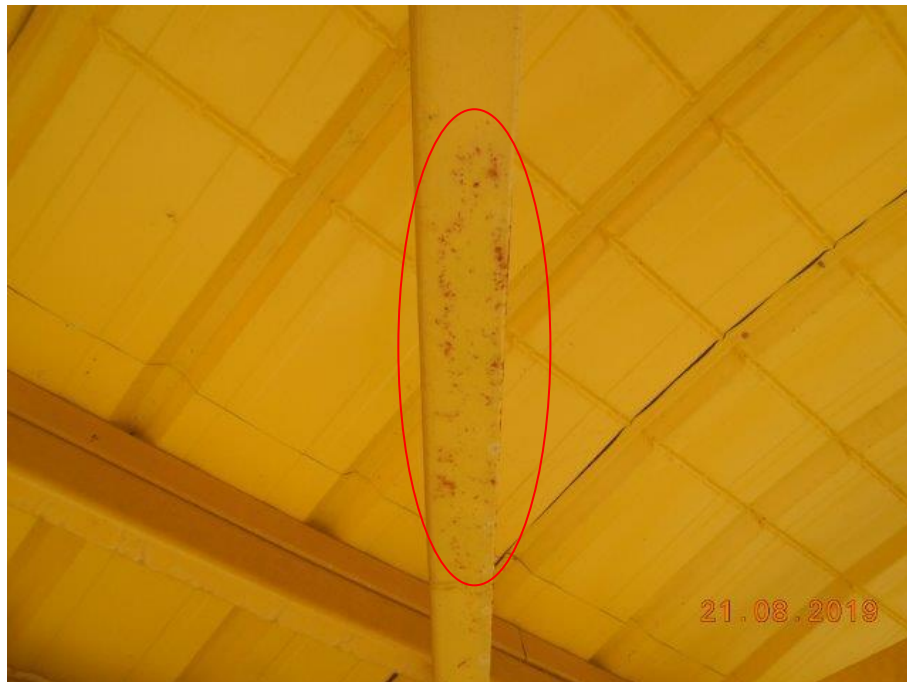
Foto 68

Oxidação superficial no perfil transversal superior, face inferior do vão 9.

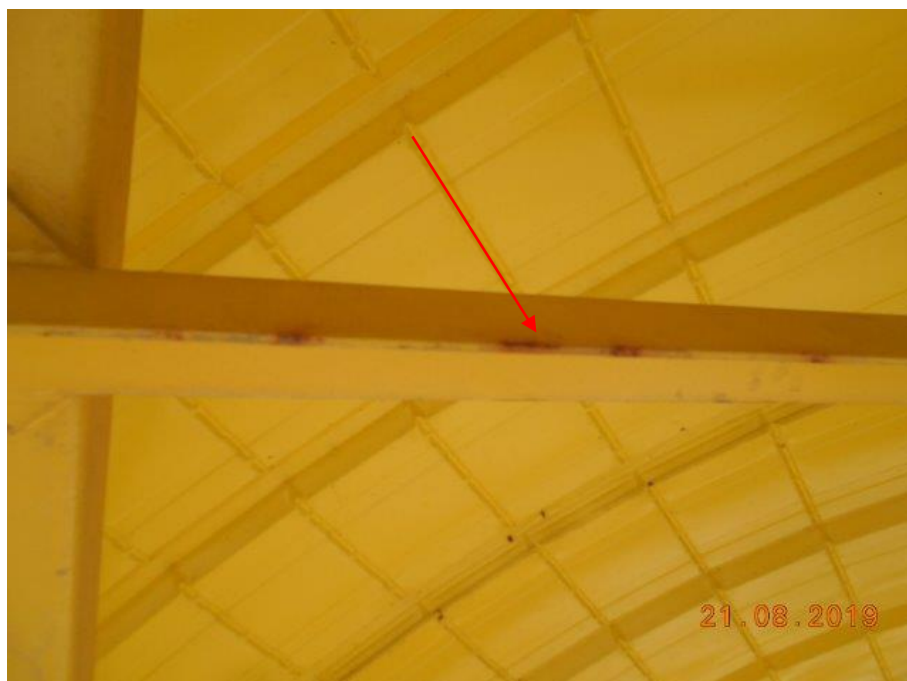
Foto 69

Oxidação superficial na diagonal, face inferior no vão 9.
