Rodovia: BR-392RS

Trecho: Rio Grande - Pelotas

PROJETO AS BUILT DE MANUTENÇÃO DA
PASSARELA POVO NOVO

VOLUME 1 – RELATÓRIO DO PROJETO
ECS-392RS-041+900-PAS-ASB-RT-V1-000- R00
OUT/2025

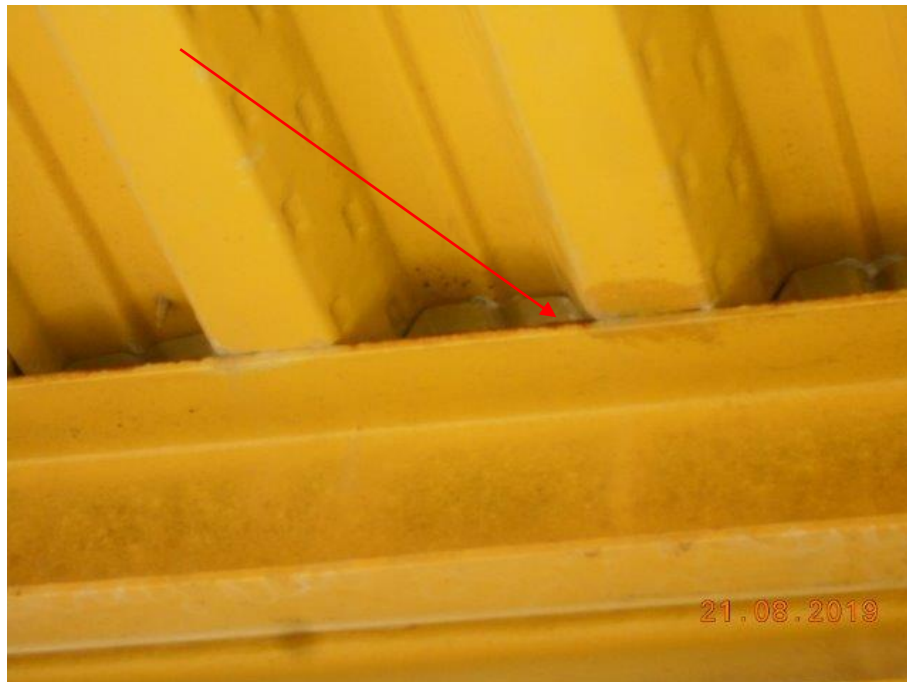
Foto 70

Oxidação superficial na diagonal, face inferior no vão 9.

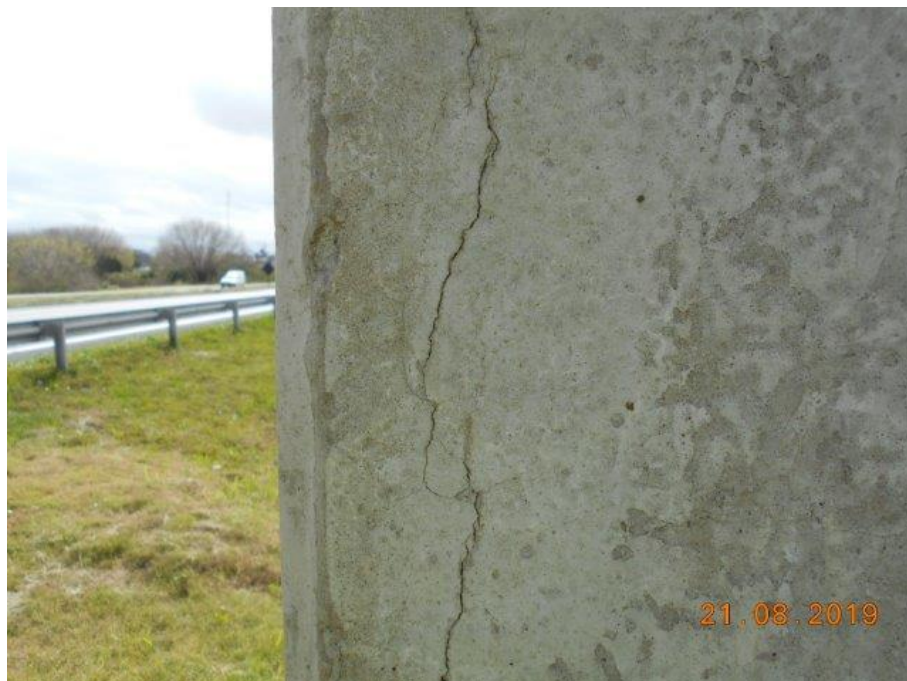
Foto 75

- **P22** - face Leste.
- Concreto disgregado com armadura oxidada:
 - **P13** - face Norte (fotos 075 e 076).
- Fissuras simétricas com abertura máxima de 0,3mm nas vigas travessas:

Concreto disgregado com armadura oxidada no pilar P13, face Norte.

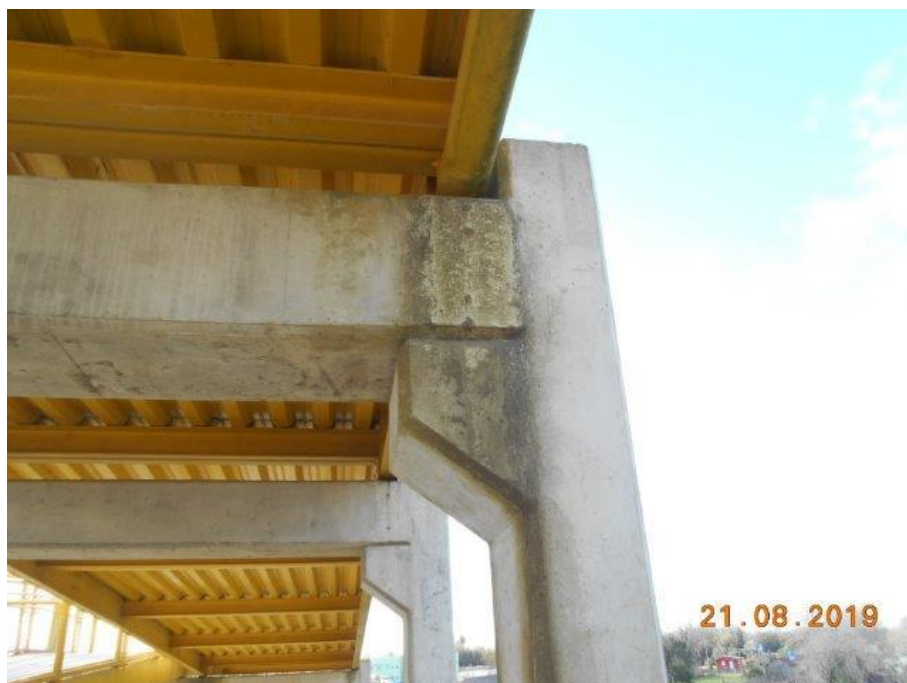
Foto 81

Defeito em reparo na face Sul da viga travessa TR14.

- O defeito em reparo com e/ou sem armadura exposta e corroída é decorrente da ineficácia do procedimento adotado, em função da aplicação de produto de reparo inadequado ou aplicação incorreta do produto nos pontos:

- **TR14** - face Sul.;
 - **TR18** - faces Norte e Sul.
- A mancha de umidade são decorrentes em razão de infiltração de águas devido a intempéries nos pontos:
