Rodovia: BR-392RS

PROJETO AS BUILT DE MANUTENÇÃO DA
PASSARELA CAPÃO SECO

VOLUME 1 – RELATÓRIO DO PROJETO
ECS-392RS-051+840-PAS-ASB-RT-V1-001- R00
OUT/2025

Este relatório tem por finalidade agrupar as informações pertinentes à execução do programa de Manutenção da OAE - Passarela Capão Seco, situada na BR 392, Km 051+840, Município de Rio Grande/RS, próximo à Praça de Pedágio da região de Capão Seco.

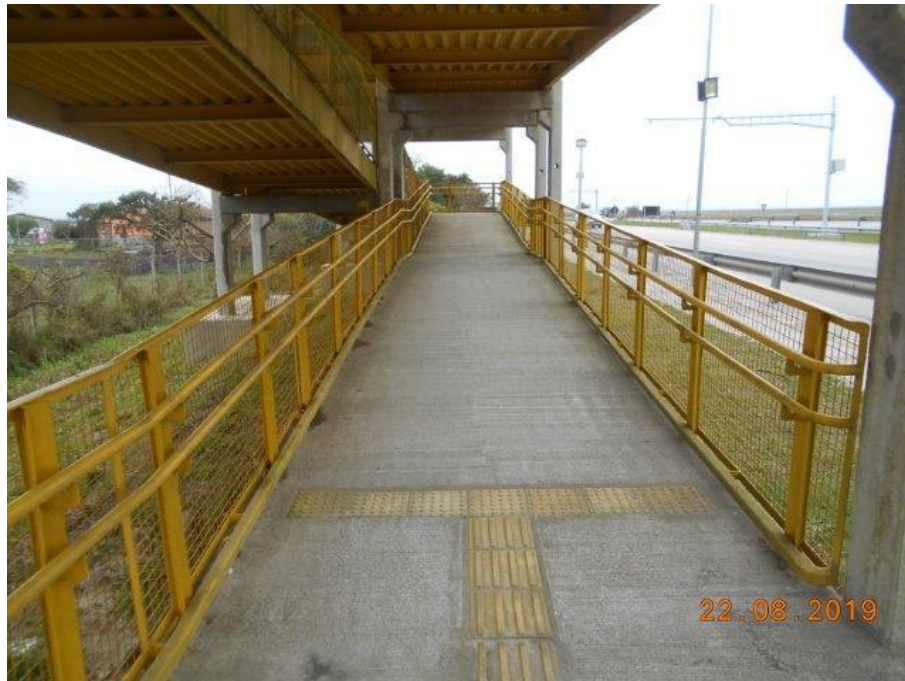
Foto 01

- Inexistência de trava-motos e piso tátil nos patamares e na ligação entre as rampas e a travessia principal (fotos 01 e 03).

Vista superior da rampa Oeste. Nota-se guarda-corpos e piso tátil no acesso (instalado parcialmente).

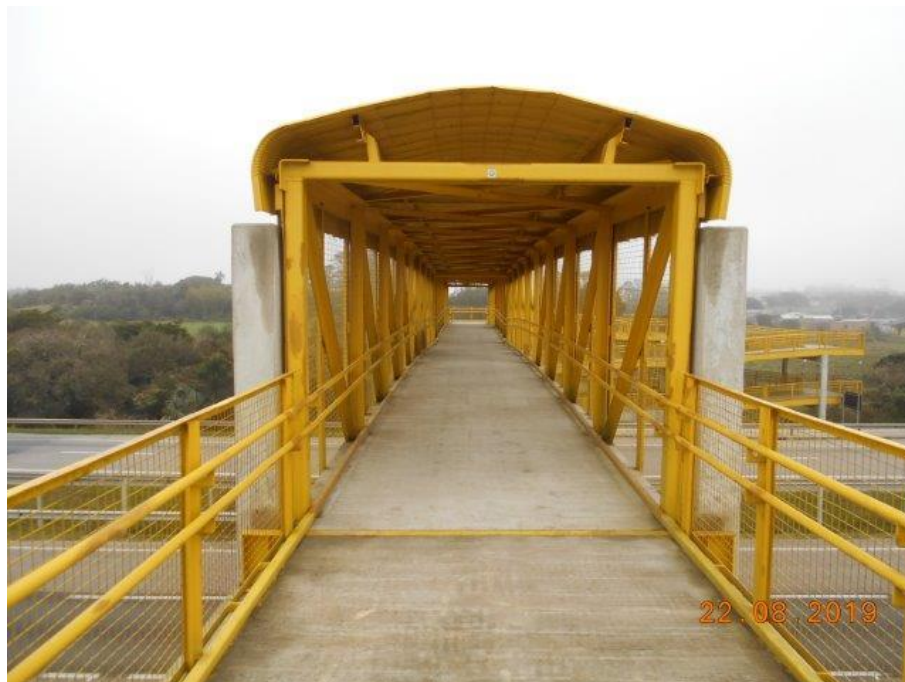
Foto 02

Vista superior da travessia superior. Percebendo-se contraventamento, cobertura e inexistência de piso tátil.

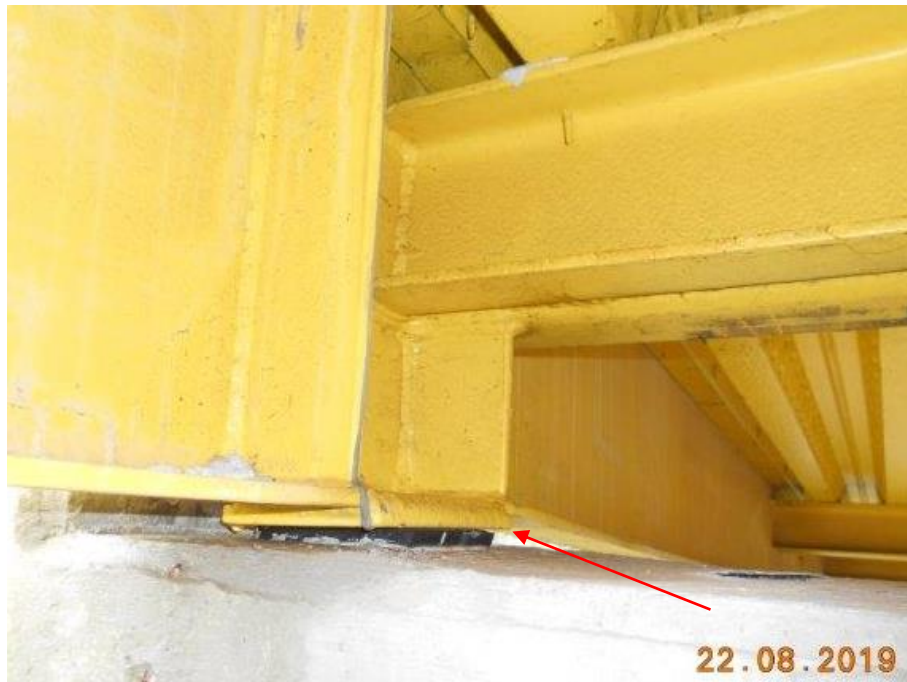
Foto 15

Vista do aparelho de apoio AA5 com leve deformação transversal e deficiência de contato na face superior.

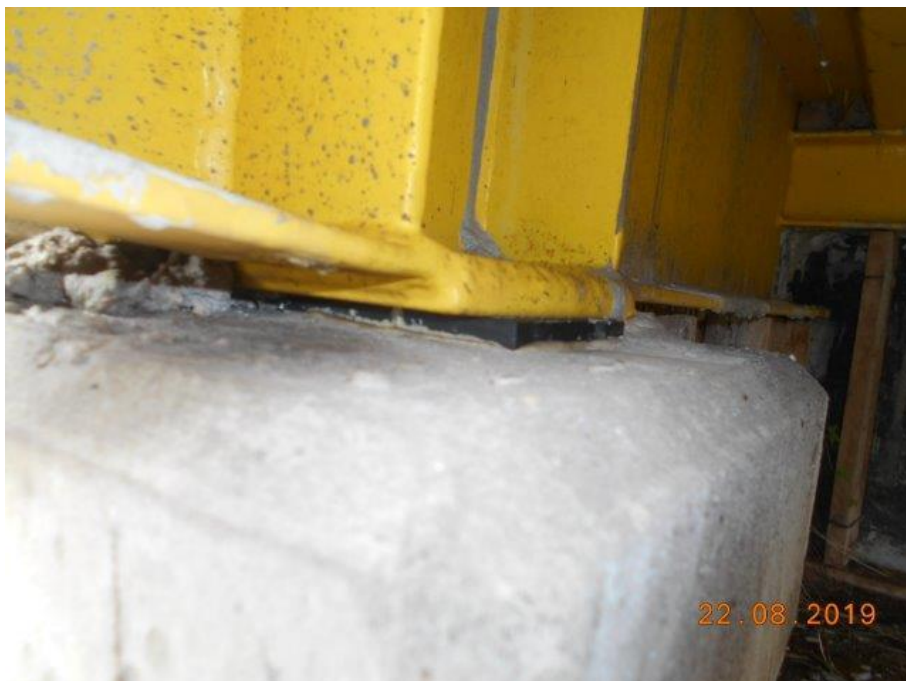
Foto 16

Os aparelhos de apoio de transição entre a superestrutura e mesoestrutura (travessas) são do tipo neoprene, sem fretagem, com dimensões de 100x100x10mm, (conforme indicado no projeto original) e estão localizados sob os perfis longitudinais. Vale ressaltar que o projeto original contempla um aparelho de apoio, porém na inspeção constatamos até 03 aparelhos de apoio na ligação entre a superestrutura metálica e a travessa de concreto (ver fotos 16 e 35).

Vista do aparelho de apoio AA8 com posicionamento irregular.

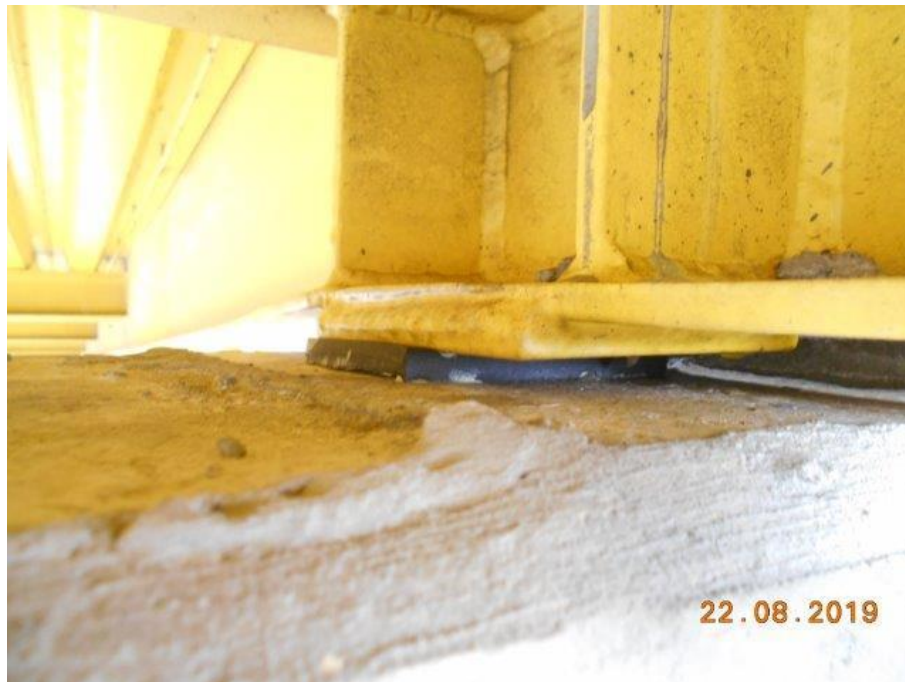
Foto 19

Vista do aparelho de apoio AA15 com posicionamento irregular e deformação transversal.

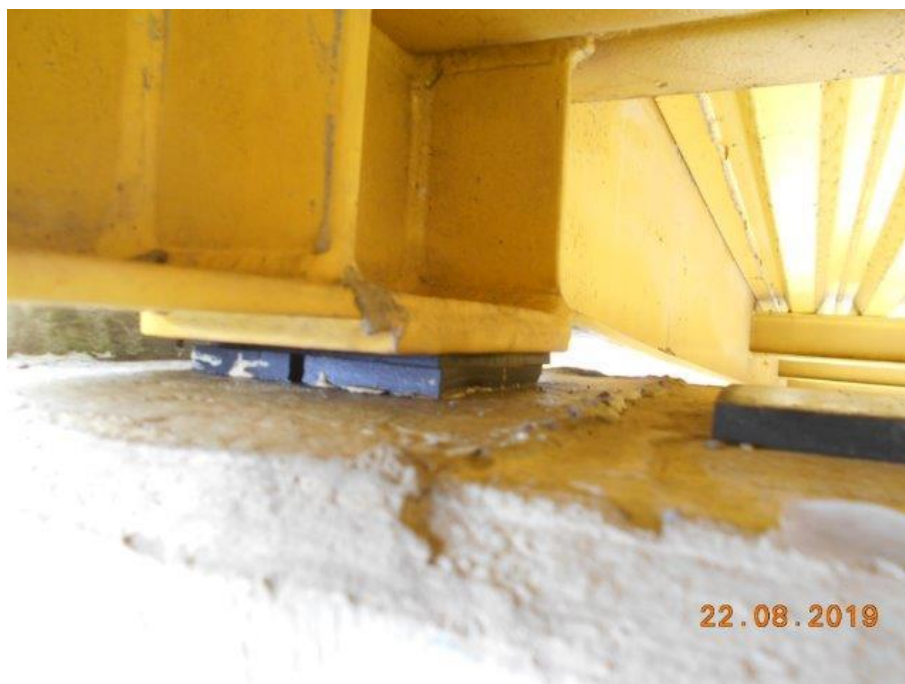
Foto 20

Vista do aparelho de apoio AA16 com posicionamento irregular devido à falta de berço. Foram instalados dois aparelhos justapostos para atingir a altura necessária.

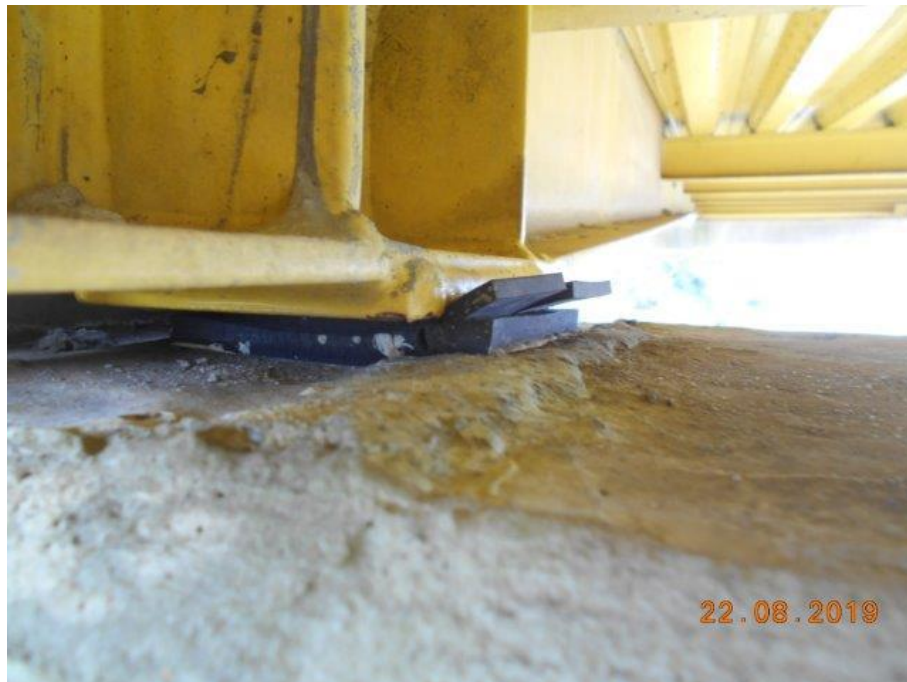
Foto 21

Vista do aparelho de apoio AA17 deformado “esmagado” e rasgados. Foram instalados dois aparelhos justapostos para atingir a altura necessária

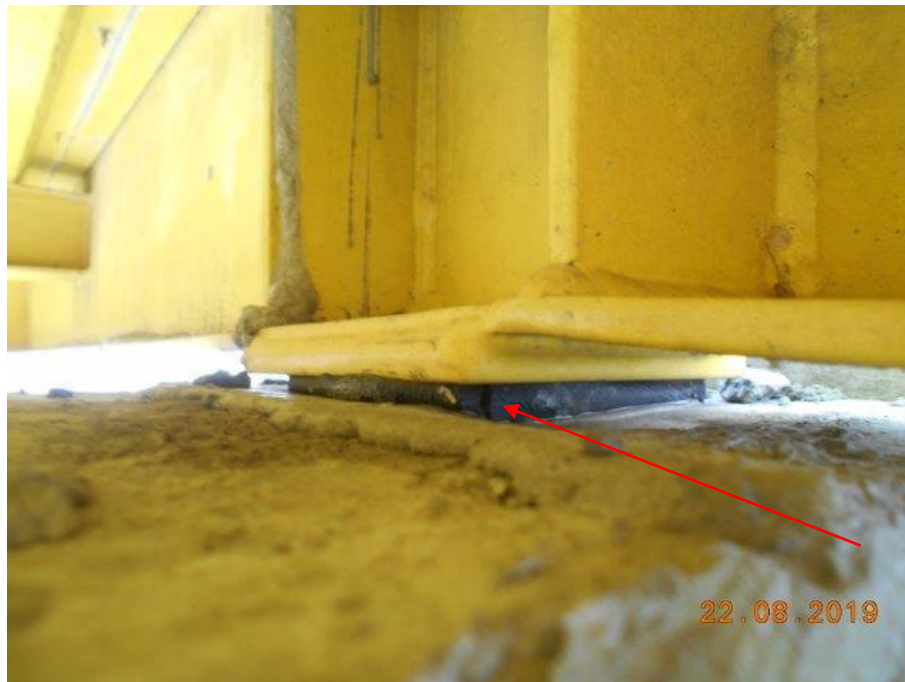
Foto 23

Vista do aparelho de apoio AA22 com deformação e pequenos rasgos.

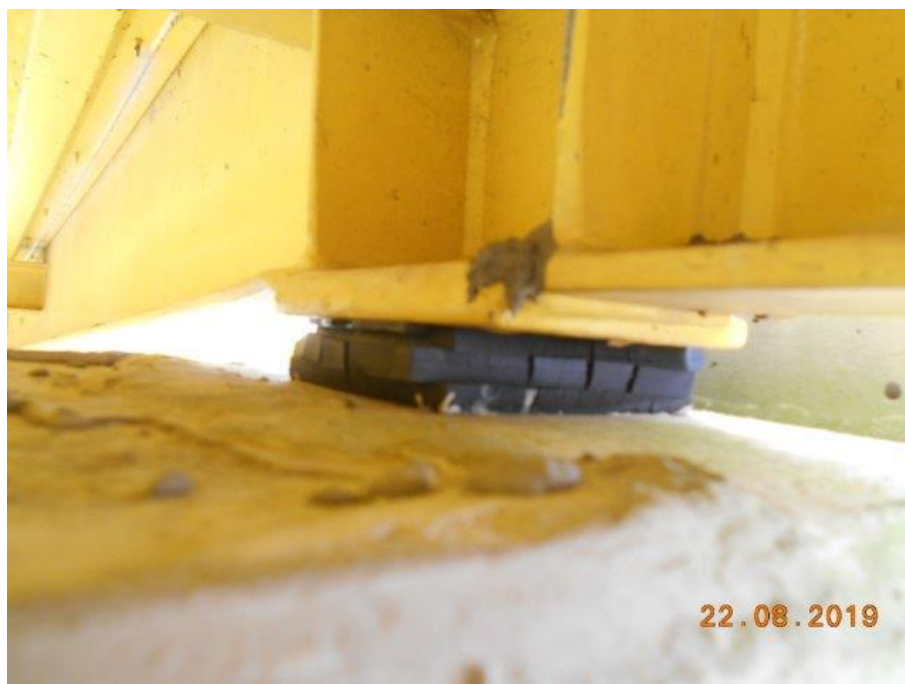
Foto 24

Vista do aparelho de apoio AA24, com posicionamento irregular e rasgados, devido à falta de berço.

Foram instalados três aparelhos justapostos para atingir a altura necessária.

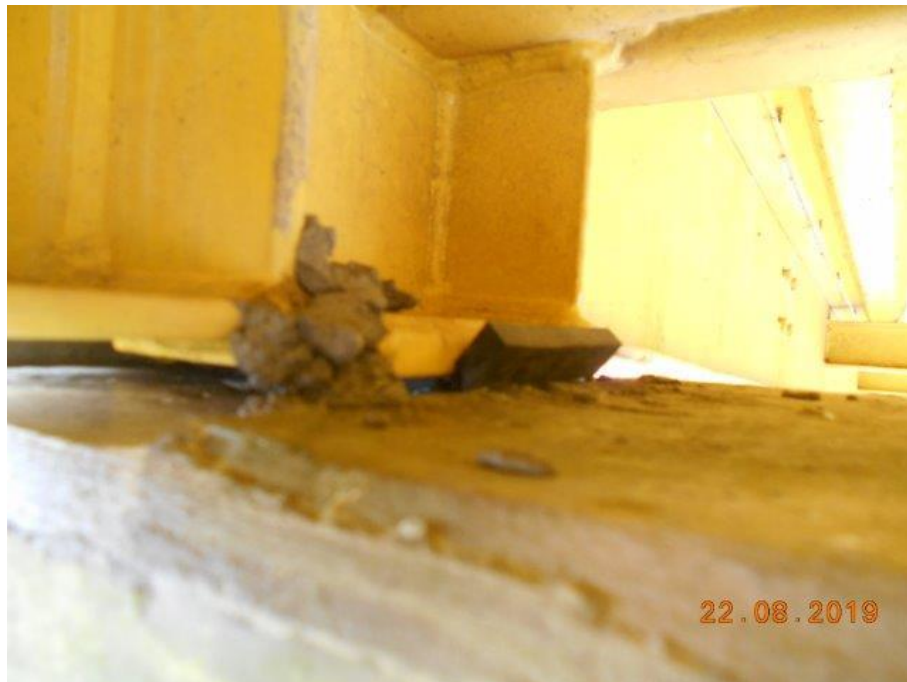
Foto 25

Vista do aparelho de apoio AA27, com posicionamento irregular, "esmagado" e rasgados.

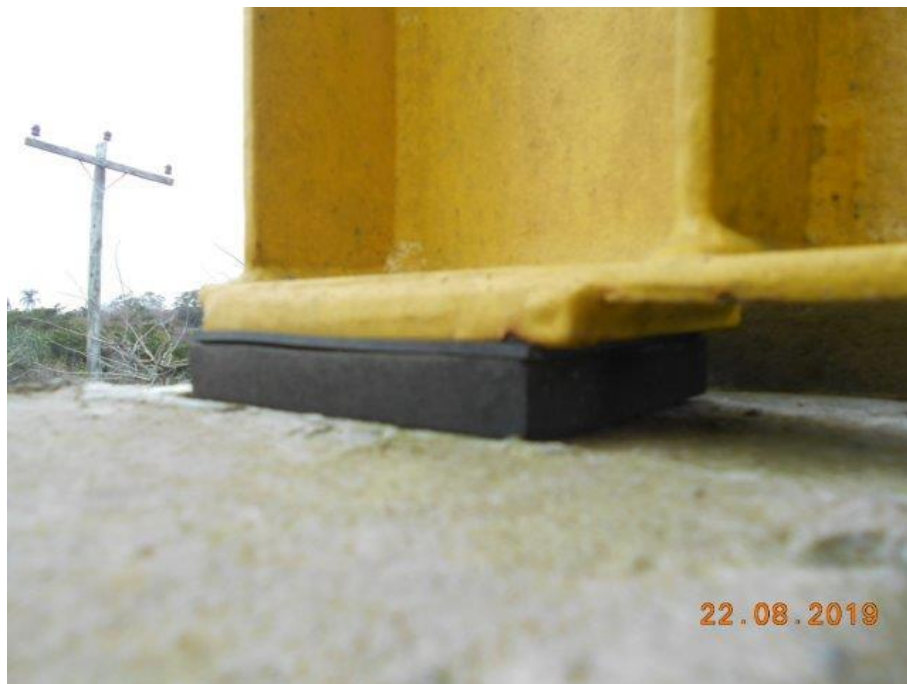
Foto 26

Vista do Vista do aparelho de apoio AA31 devido à falta de berço. Foram instalados dois aparelhos justapostos para atingir a altura necessária.

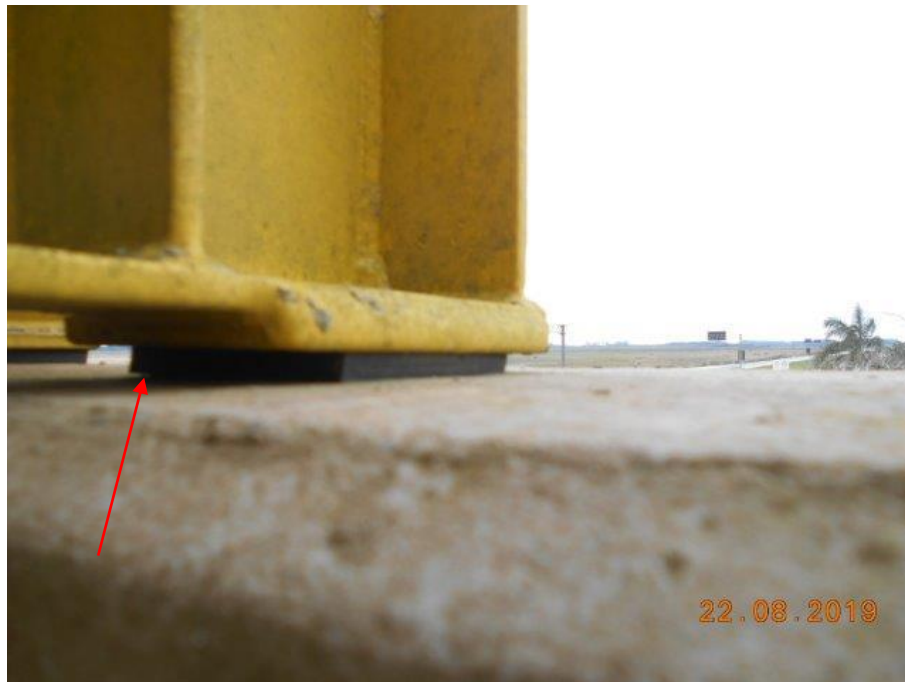
Foto 27

Vista do Vista do aparelho de apoio AA32 com deformação e deficiência de contato.

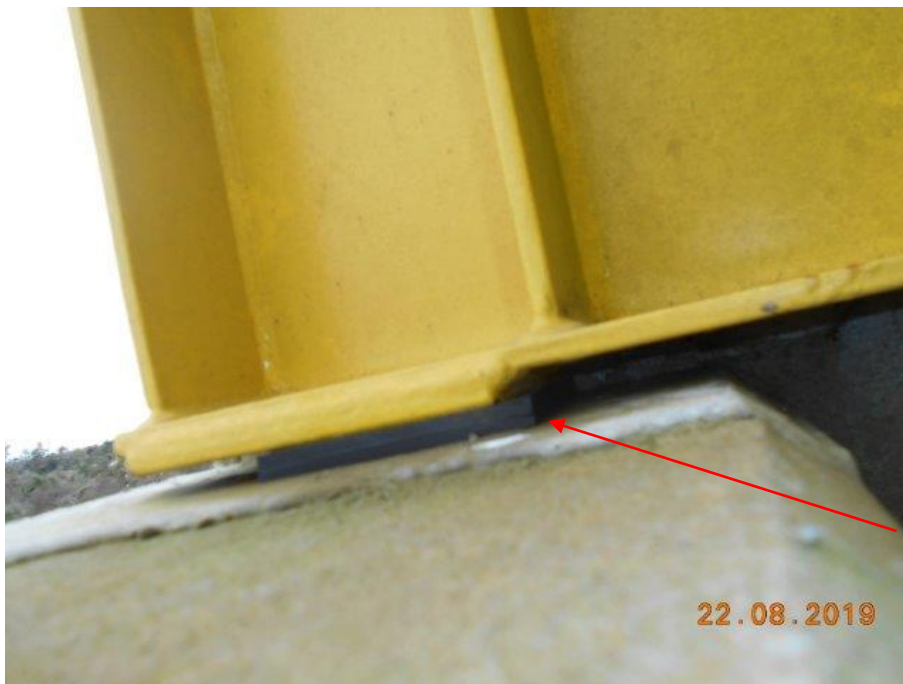
Foto 34

Vista do aparelho de apoio AA41 com posicionamento irregular e com rasgo.

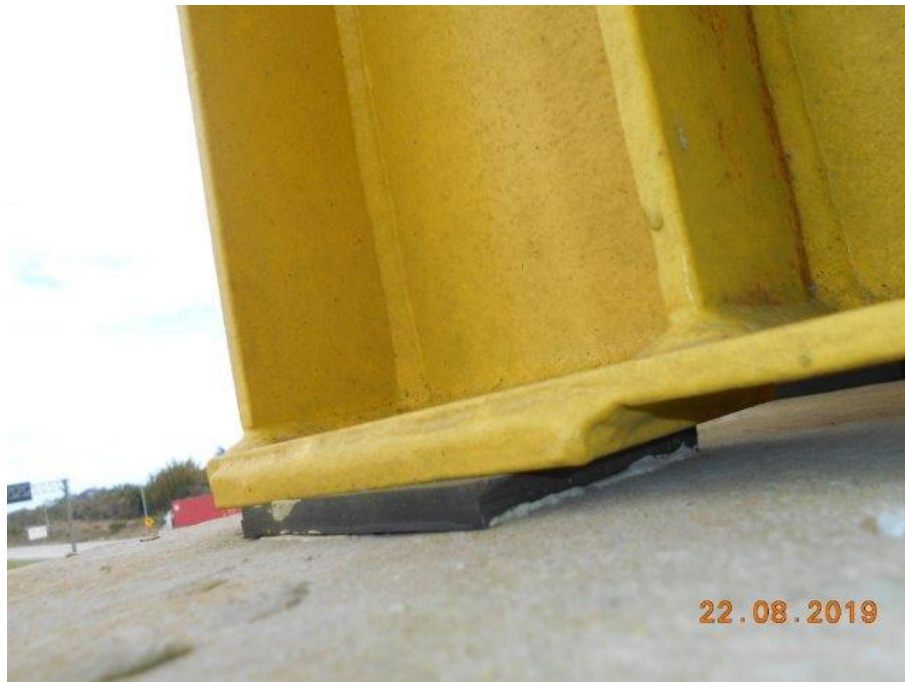
Foto 35

Vista do aparelho de apoio AA43 com posicionamento irregular e deformado.

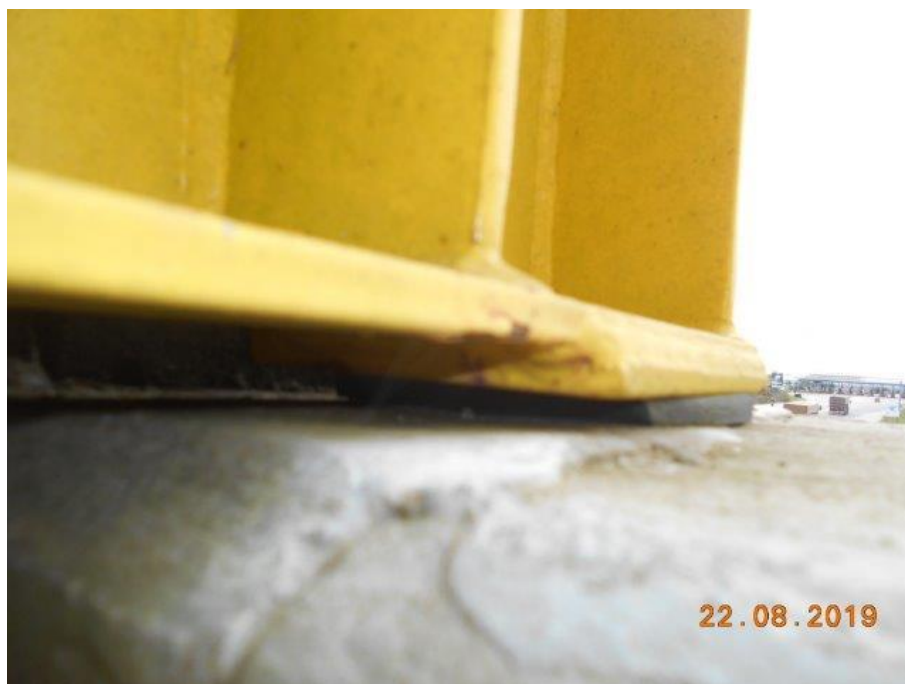
Foto 36

Vista do aparelho de apoio AA45 com deformação e esmagamento.

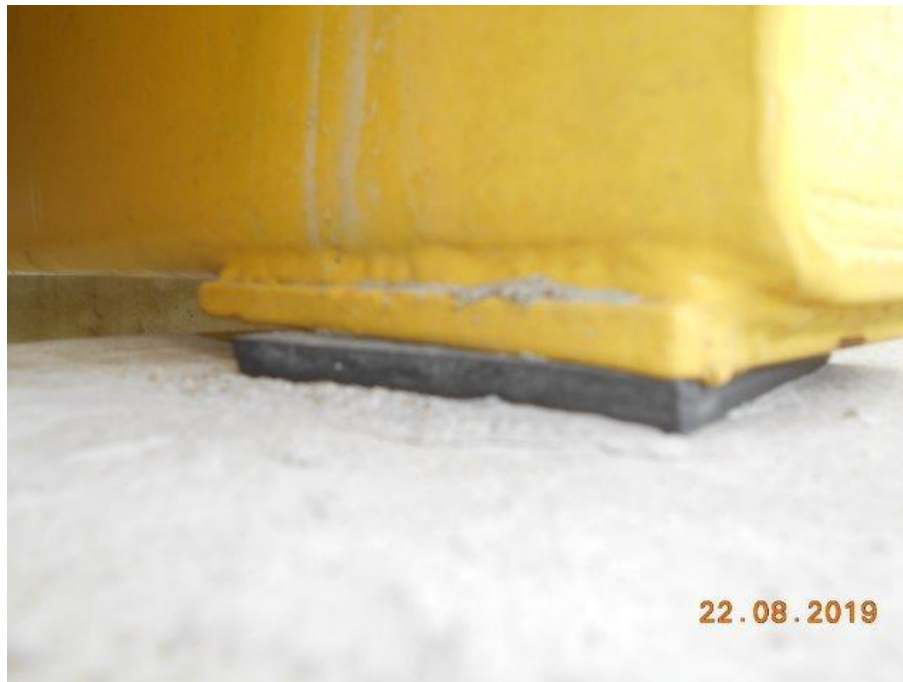
Foto 37

Vista do aparelho de apoio AA46 com posicionamento irregular e deformado.

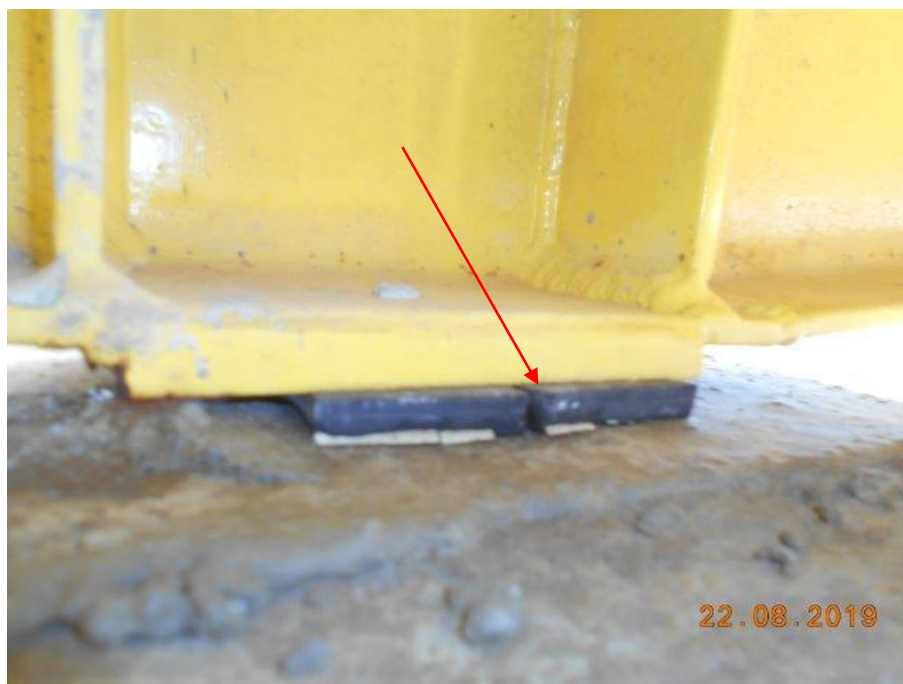
Foto 38

Vista do aparelho de apoio AA50 com posicionamento irregular, rasgado e deformado.

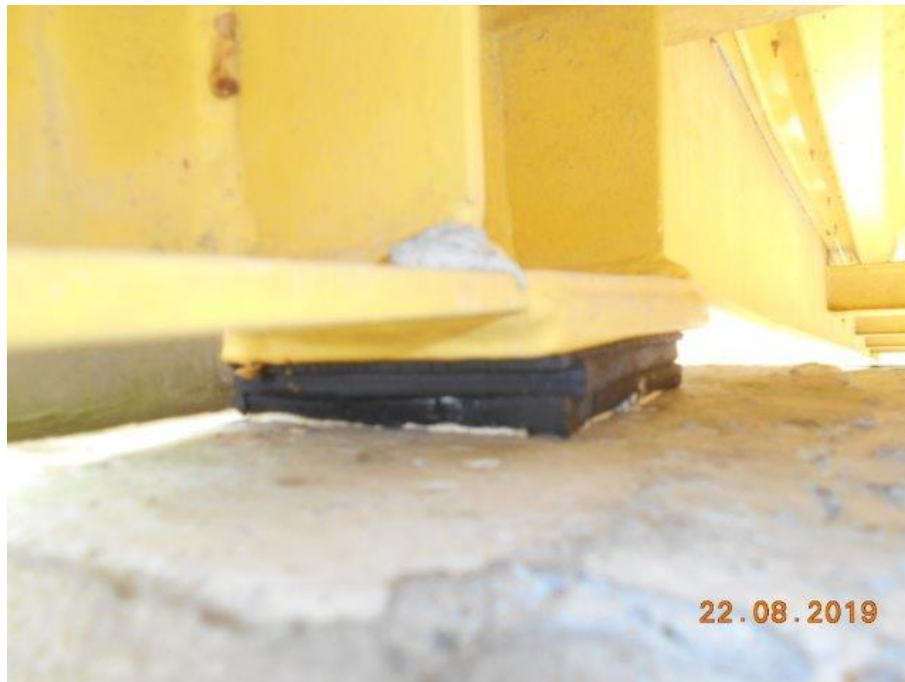
Foto 39

Vista do aparelho de apoio AA51 mal dimensionado, com posicionamento irregular e com rasgos, devido à falta de berço. Foram instalados três aparelhos justapostos para atingir a altura necessária.

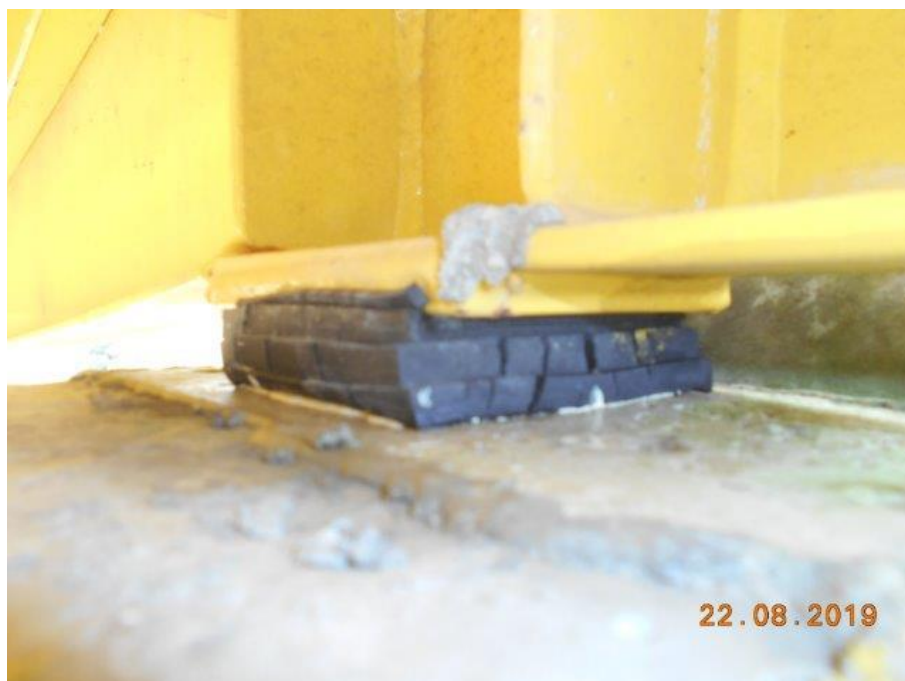
Foto 40

Vista do aparelho de apoio AA52 mal dimensionado, com posicionamento irregular e com rasgos, devido à falta de berço. Foram instalados três aparelhos justapostos para atingir a altura necessária.

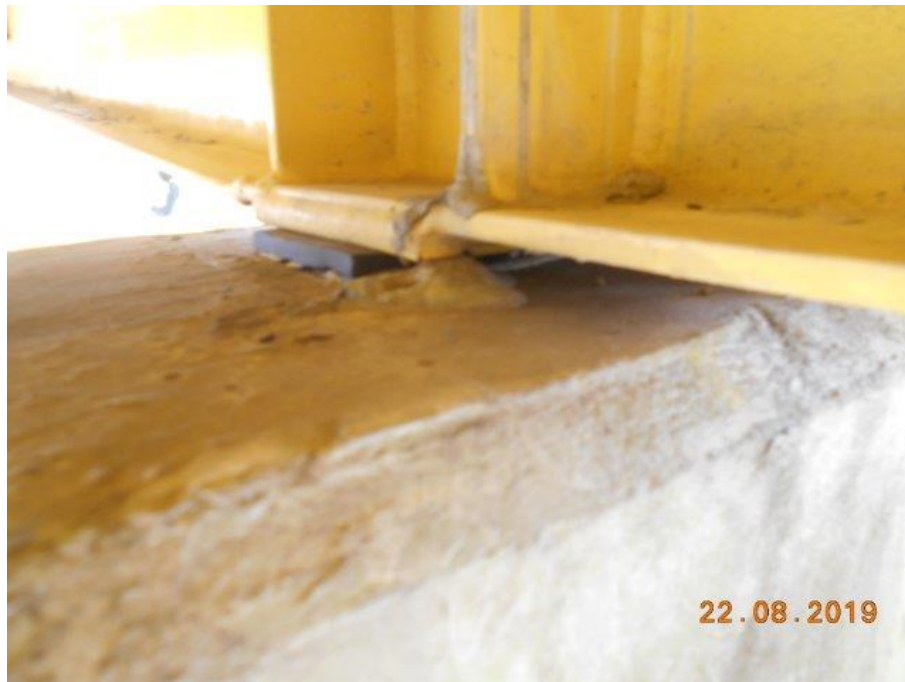
Foto 43

Vista do aparelho de apoio AA58 com posicionado irregular.

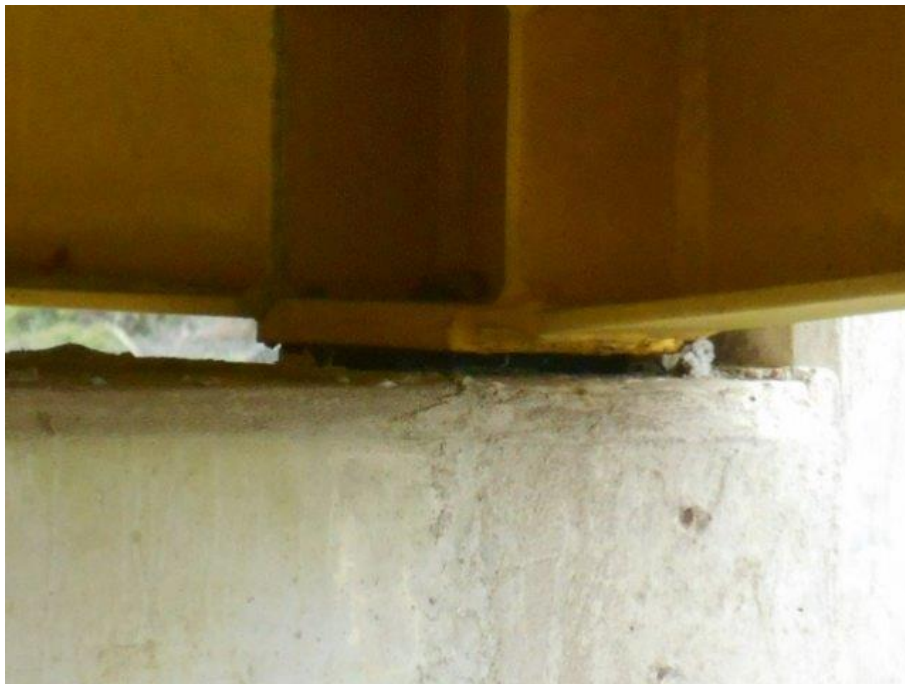
Foto 44

Vista do aparelho de apoio AA61 em bom estado.

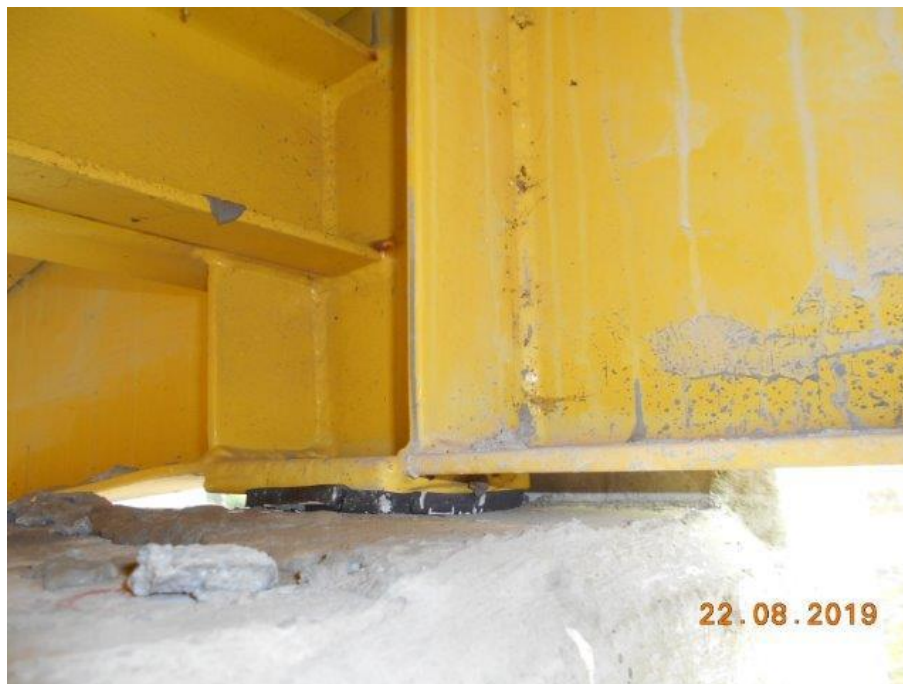
Foto 45

Vista do aparelho de apoio AA65 com deformação e rasgos.

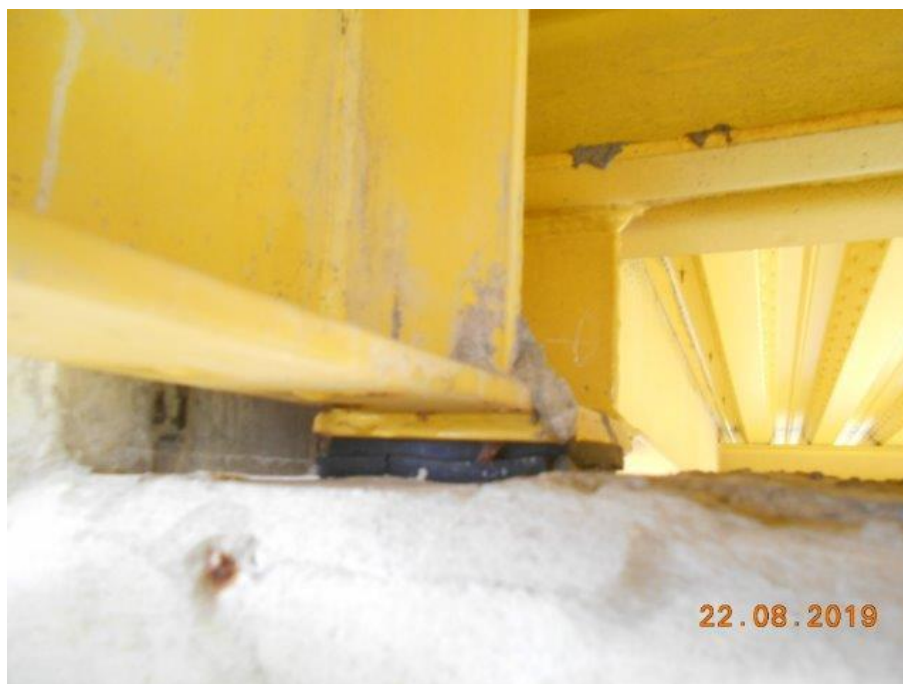
Foto 46

Vista do aparelho de apoio AA66, mal dimensionado, rasgos e com posicionado irregular devido à falta de berço. Foram instalados dois aparelhos justapostos para atingir a altura necessária.

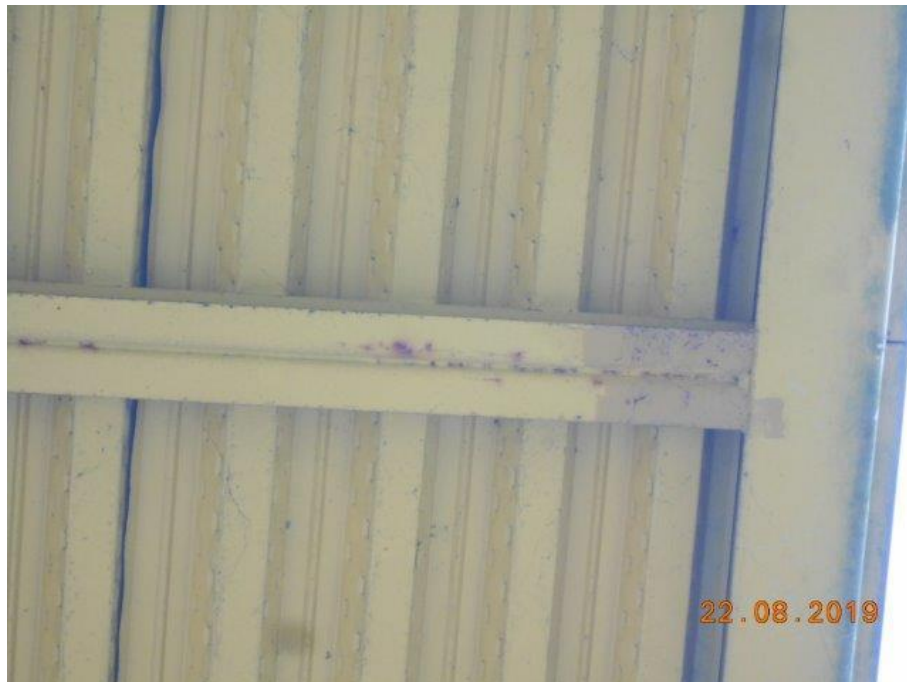
- Perfis transversais, faces Norte e Sul;
- Perfil longitudinal lado Oeste, face Leste (foto 66);

Foto 66
Oxidação superficial no perfil longitudinal lado Oeste, face Leste do vão 2.

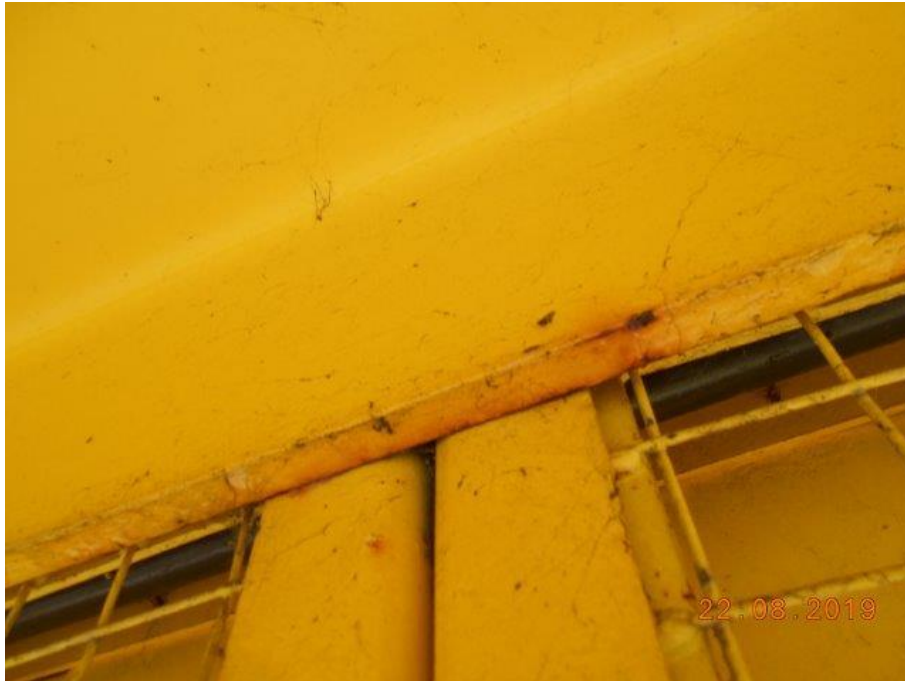
Foto 68

Idem foto anterior com detalhe aproximado na região da solda.

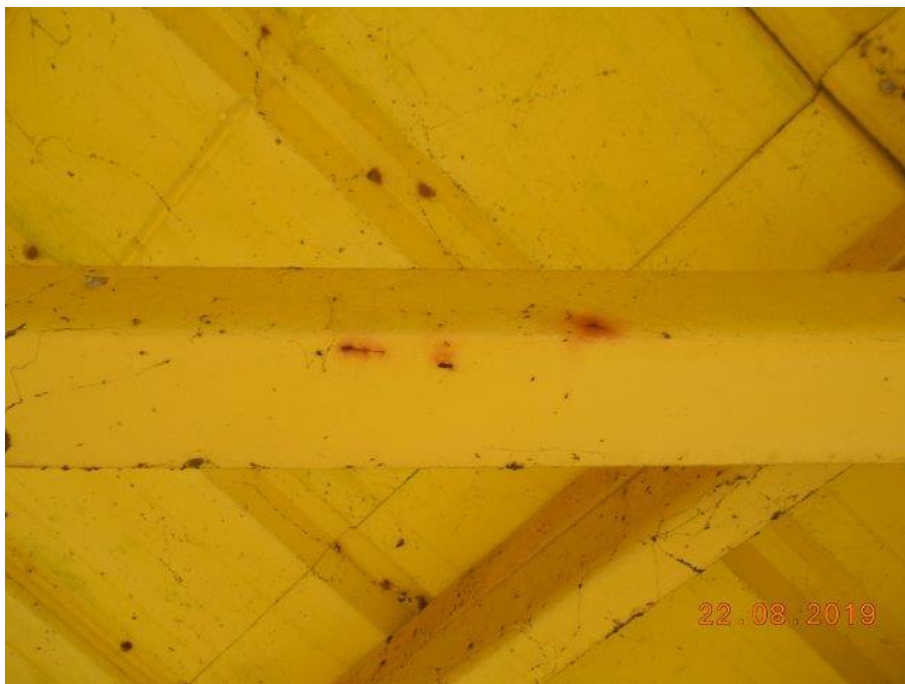
Foto 69

Oxidação superficial no perfil longitudinal superior, lado Norte, face Sul no vão 8.

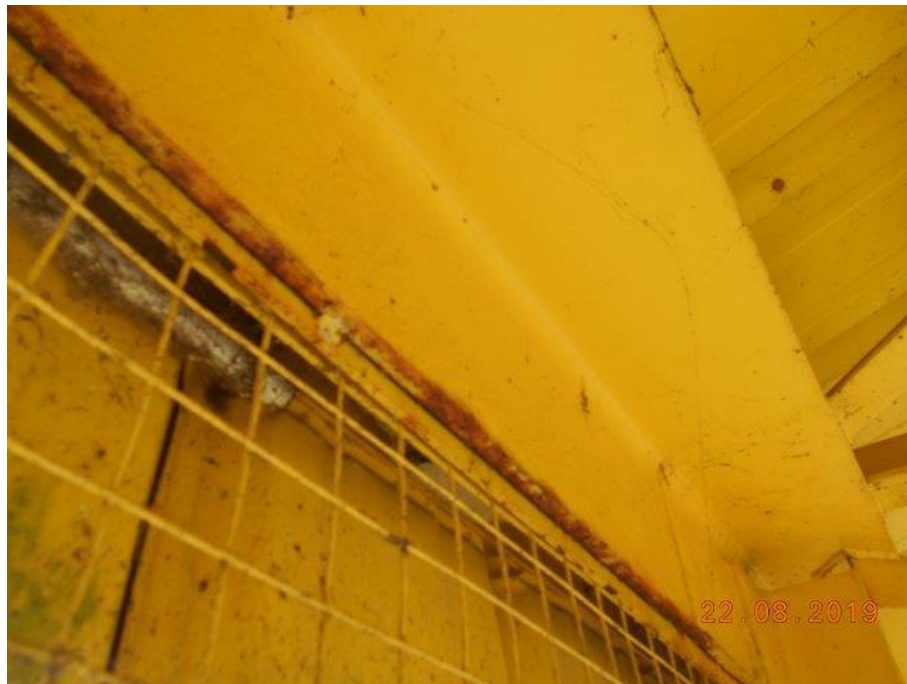
Foto 70

Oxidação superficial na diagonal, face inferior no vão 9.

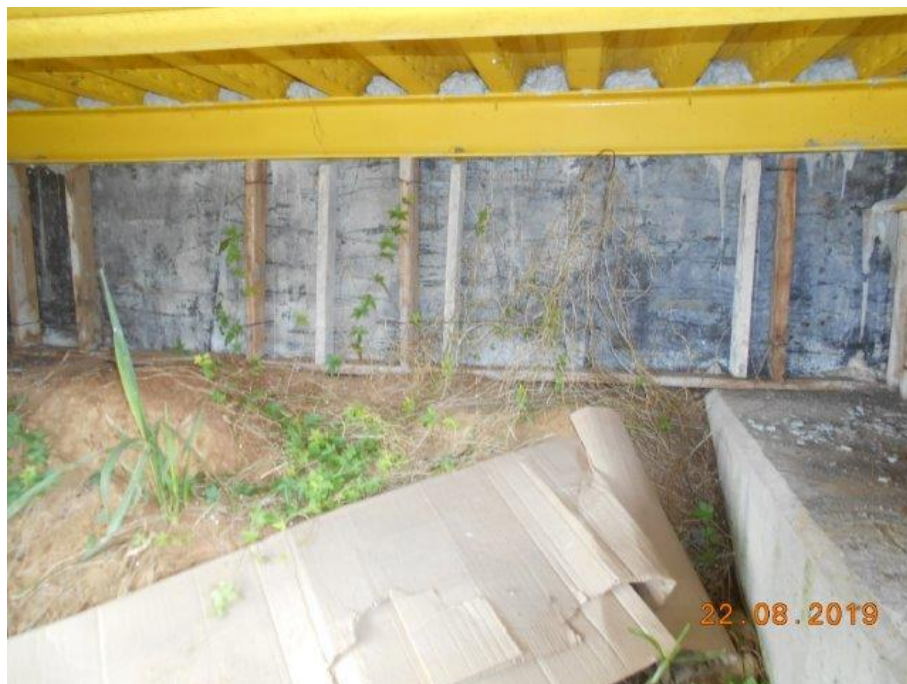
Foto 71

Oxidação superficial no perfil longitudinal, lado Sul, face Sul no vão 9.
