RODOVIA : BR-116/RS
TRECHO : ACESSO PELOTAS BR116/293– PELOTAS/RS
SUBTRECHO : PONTE SOBRE O CANAL SANTA BÁRBARA
EXTENSÃO : 121,00M
CÓDIGO PNV/SNV: 392BRS0090

**PROJETO AS BUILT DE RECUPERAÇÃO DE
PATOLOGIAS – PONTE SOBRE O CANAL SANTA
BARBARA**

VOLUME 01 – RELATORIOS TÉCNICOS
JULHO/2025

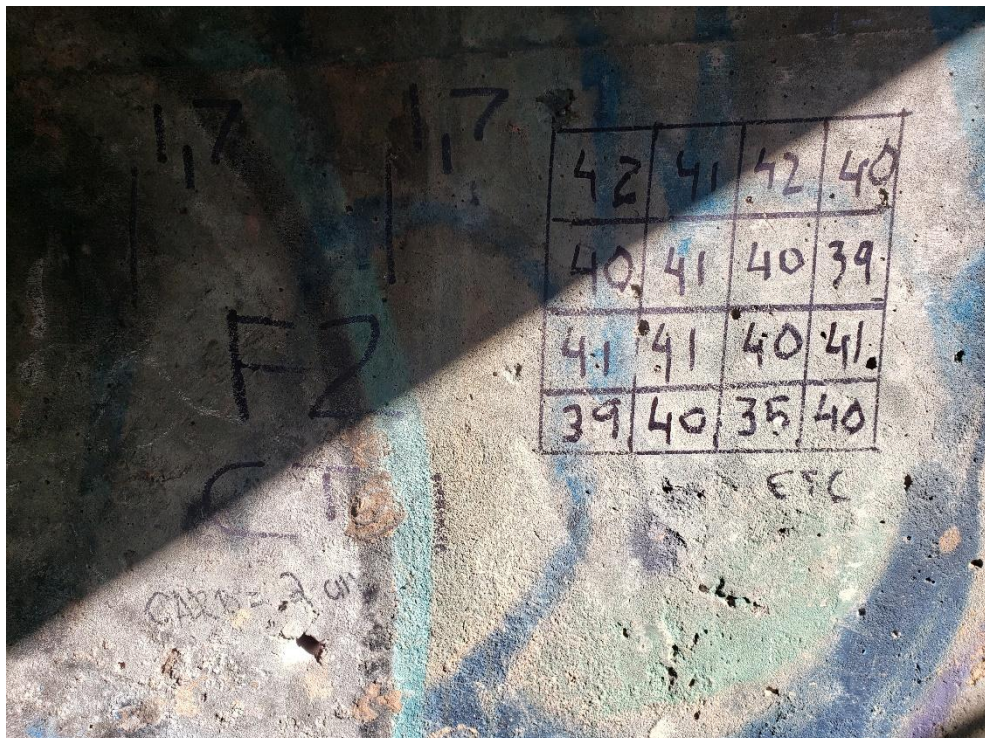
Figura 50 - Ensaio de carbonatação - Carbonatação = 2cm
