**RODOVIA : BR-116/RS**  
**TRECHO : SÃO LOURENÇO DO SUL/RS – PELOTAS/RS**  
**SUBTRECHO : PONTE SOBRE O ARROIO GRANDE**  
**EXTENSÃO : 235,00M**  
**CÓDIGO PNV/SNV: 116BR3350**

**PROJETO AS BUILT DE RECUPERAÇÃO DE  
PATOLOGIAS – PONTE SOBRE O ARROIO GRANDE**

**VOLUME 01 – RELATORIOS TÉCNICOS**  
**JULHO/2025**

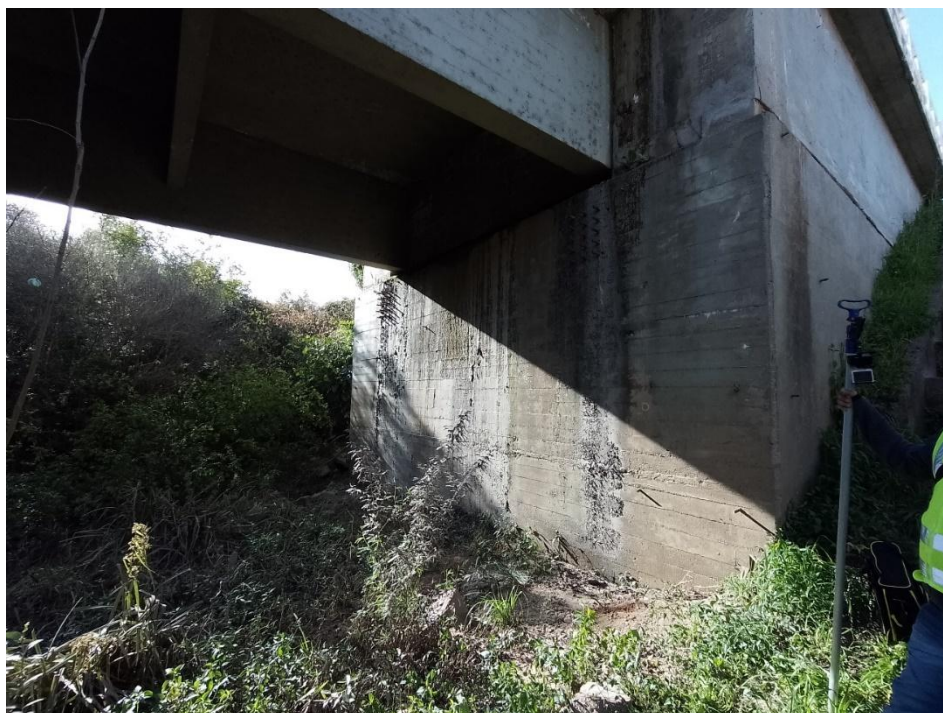
Figure 7 - Encontro E1

- As cortinas apresentam concreto disgregado com armadura exposta e corroída;
- As alas apresentam ruptura do concreto com armadura exposta e corroída e manchas de umidade. A ruptura se deu pela transferência de esforços de expansão causados pela variação de temperatura entre a laje dos passeios e as alas, dado que não estão instaladas juntas físicas nessas interfaces.

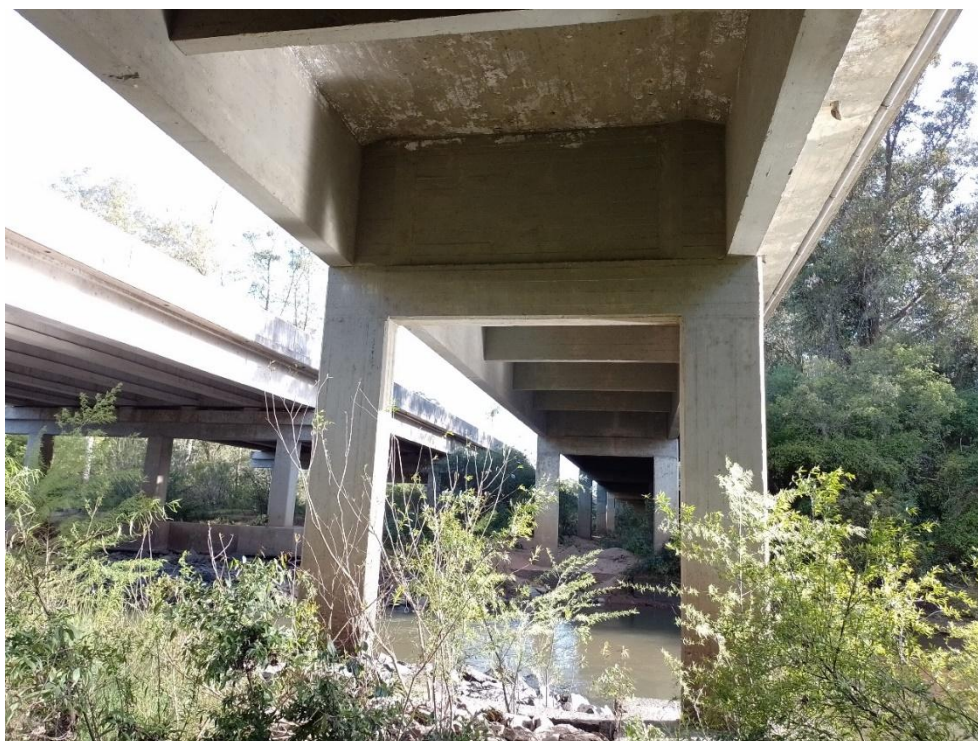
Figure 10 - Apoio P2

- Pilares no apoio 02 com concreto disgregado com armadura exposta e corroída;
- Concreto disgregado na viga travessa no apoio.

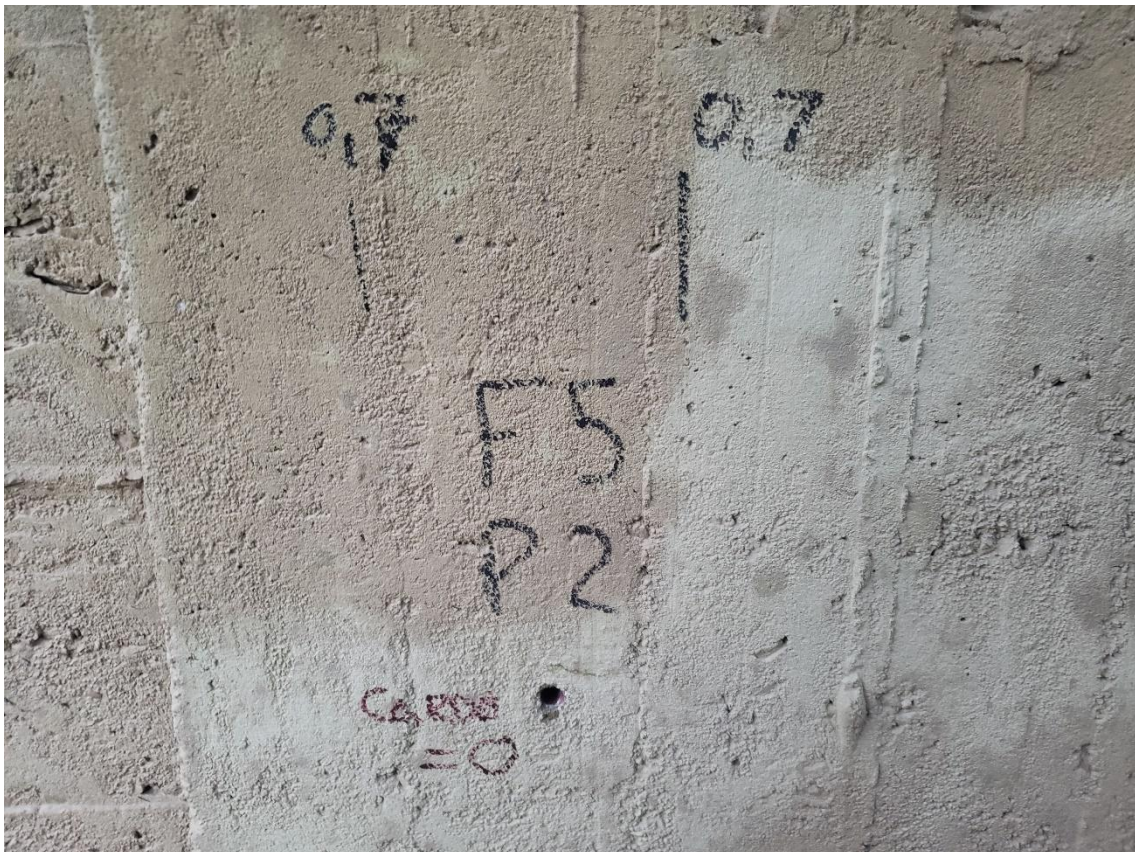
Figure 62: Ensaio de carbonatação - Carbonatação = 0cm
