**PROJETO DE RECUPERAÇÃO DE PATOLOGIAS EM OBRAS  
DE ARTE ESPECIAIS - RODOVIA BR - 116  
PONTE SOBRE O ARROIO GRANDE – KM 482+320**

**Nome:** Ponte sobre o Arroio Grande.

**Localização:** km 482 + 320, Camaquã - Pelotas da BR-116, estado do Rio Grande do Sul.

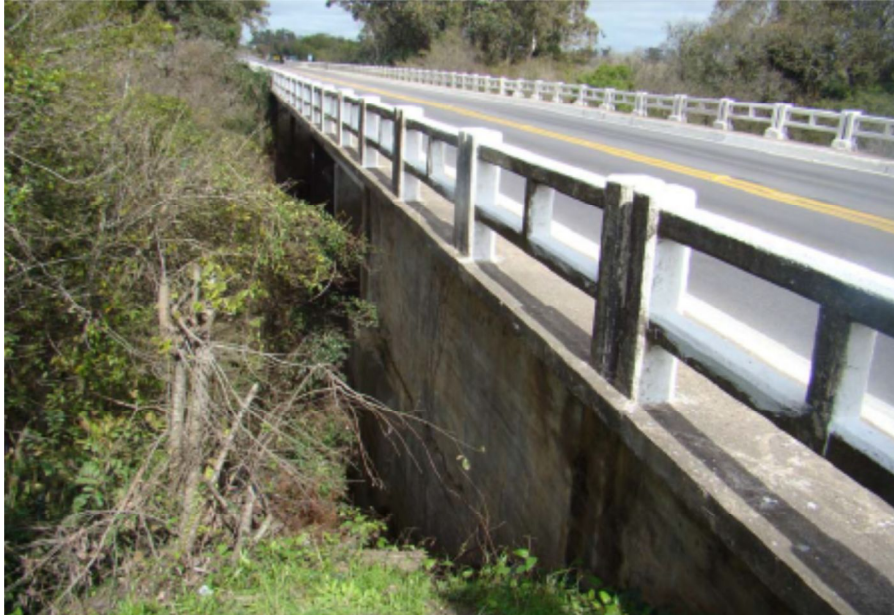
**Foto 02 – Lateral esquerda**

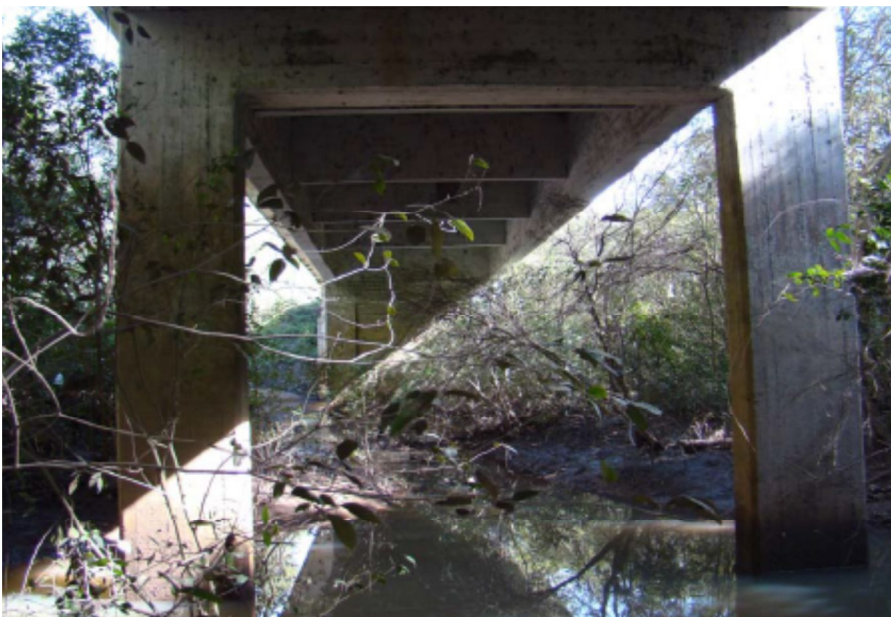
**Foto 05 – Apoio P7**

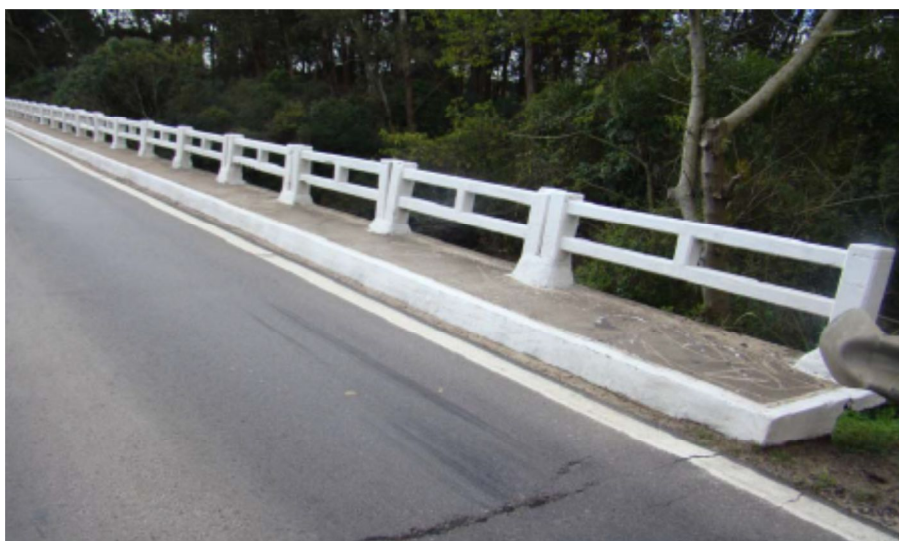
**Foto 27 – Guarda corpo**

- Numero de drenos insuficientes para o comprimento da ponte.
- Drenos curtos (Foto 23).
- Drenos pluviais obstruídos (Foto 25).
- Pingadeiras obstruídas pela substituição inadequada dos Guarda corpos (Foto 26)
- Substituição dos guarda corpos, danificados, mal fixados ou fora de padrão (Foto 27, 28 e 29)

01. Foi identificada a necessidade de substituição de sessenta e cinco guarda-corpos danificados, mal fixados ou fora de padrão.

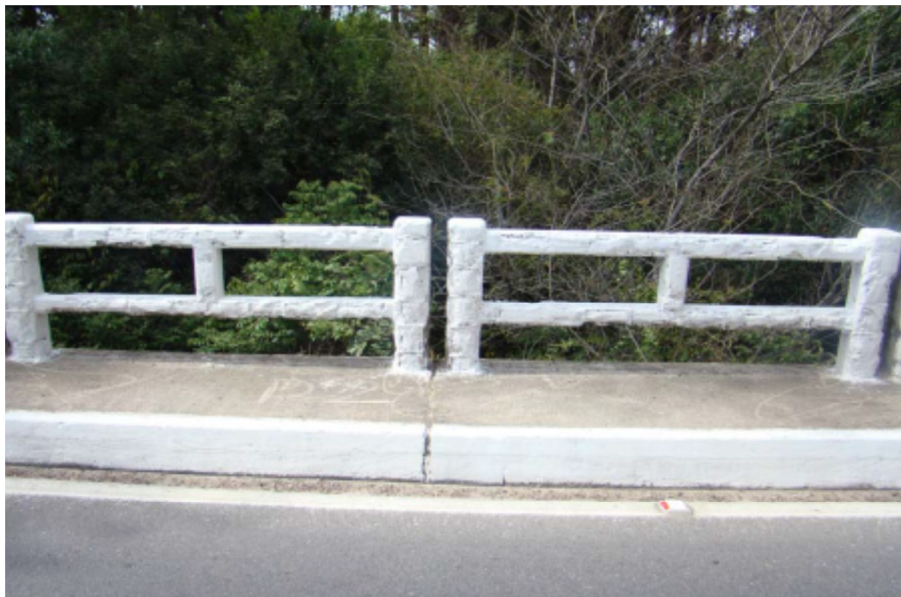
**Foto 28 – Guarda corpo**

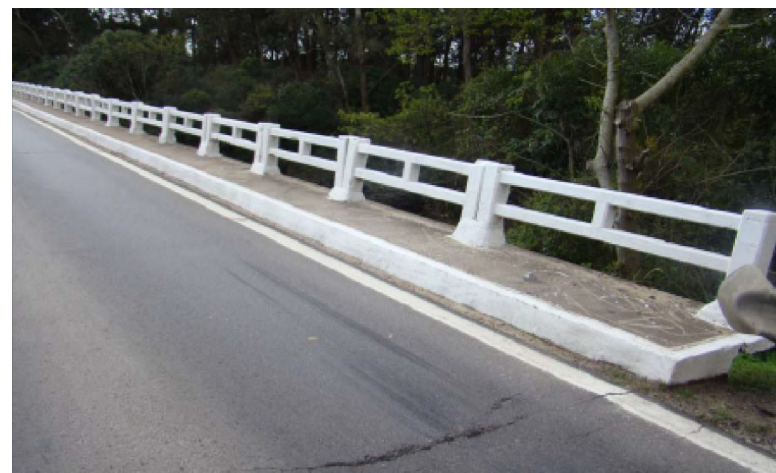
GUARDA CORPO FIXADO DE FORMA INADEQUADA - LADO PELOTAS

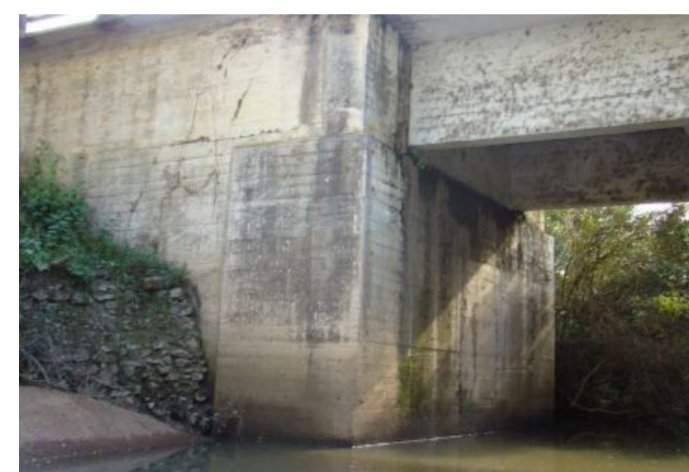
VISTA GERAL DO ENCONTRO LADO PELOTAS

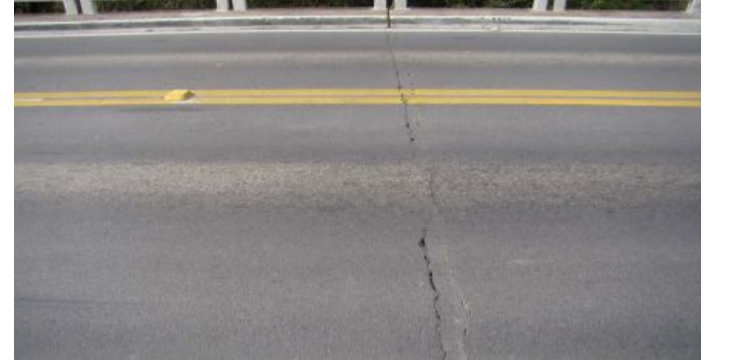
JUNTA DE DILATAÇÃO OBSTRUIDA
